整改回复单

工程名称：西昌市西溪乡兴国寺水库 20MWp 渔光一体光伏发电项目 编号：SCJL-20171122-02

主题：回复“编号 ZHJL-20171120-02” 监理通知单

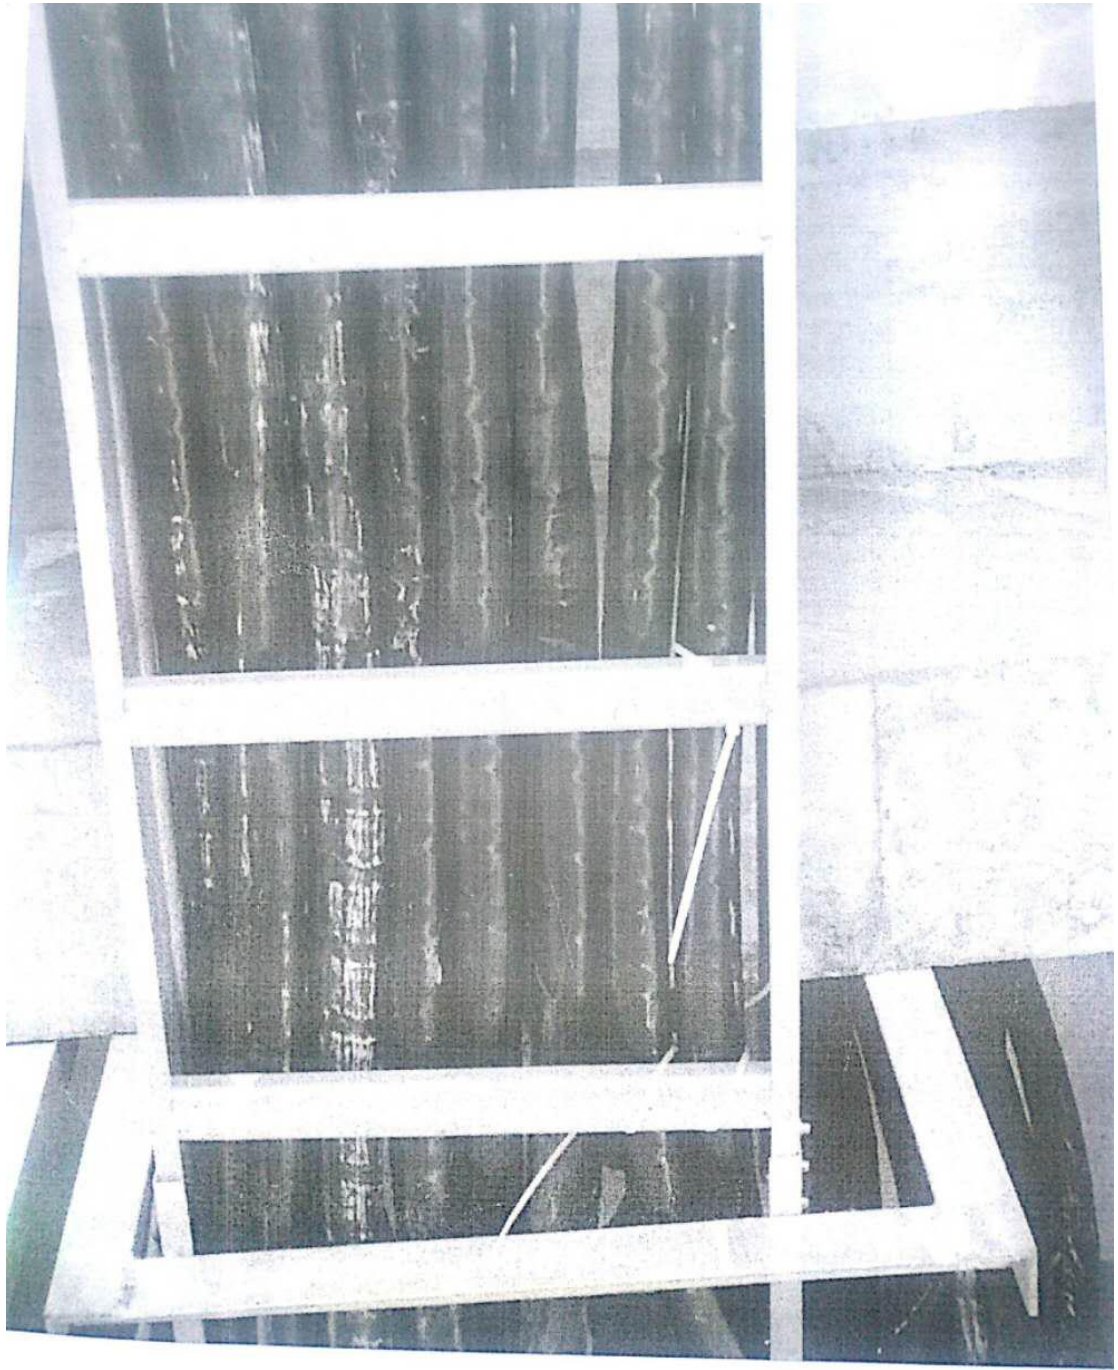
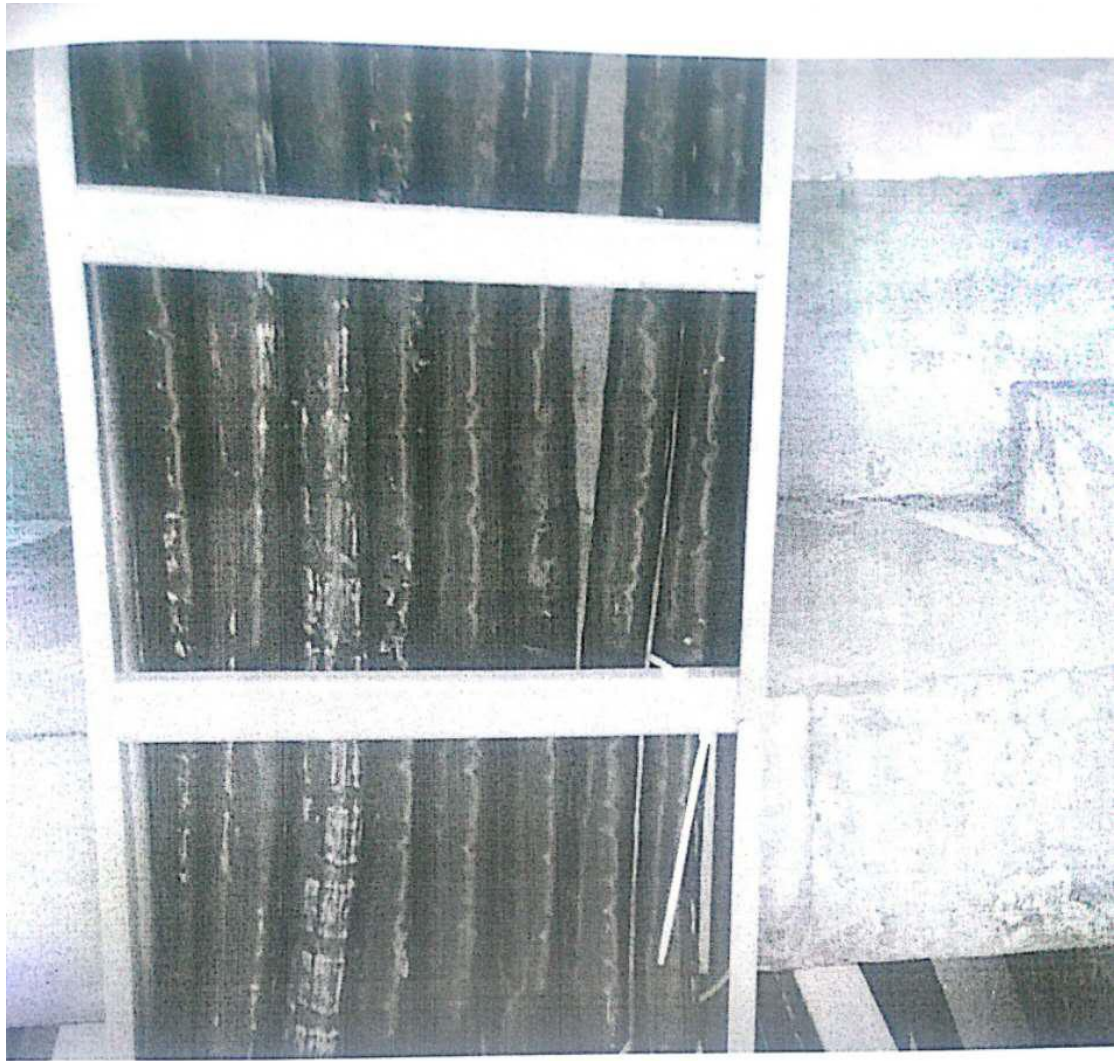
我司于 2017 年 11 月 20 日收到贵单位发出的“编号 ZHJL-20171120-02”通知单，经确认，我司高度重视存在的问题，为保证电缆在以后敷设过程中不在出现类似的情况，我加强对现场的施工管理，明确质量责任人，同时对外皮破损的已经敷设的电缆进行更换，更换后的电缆见附件照片。

经核查，本次电缆绝缘外皮破损的原因为电缆在出厂卷成盘时，电缆在强行卷盘卷过程中电缆盘将电缆皮刮破。

加强物资到货开箱验收管理，避免类似情况发生
