## 监理通知回复单

工程名称：乾安县通威惠金 15MW 渔光互补（扶贫）光伏项目

编号：002

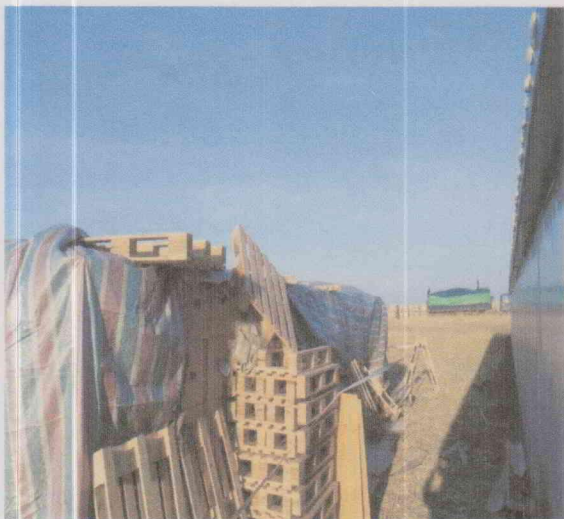
临舍区材料已进行清理、并使用安全警示带进行维护

4、施工单位临舍锅炉房周围的材料已进行处理，并配置相应的灭火器。

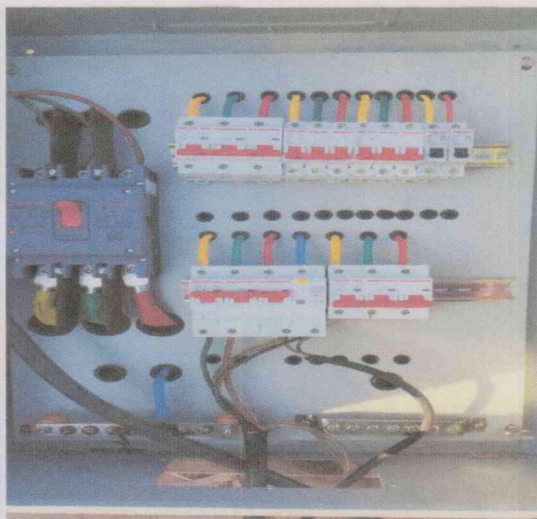
按照“一机 一闸 一漏 一箱”配备电箱

5、现场已按照临时用电要求，对临时用电进行整改，严格按照“一机 一闸 一漏 一箱”的要求进行配置。

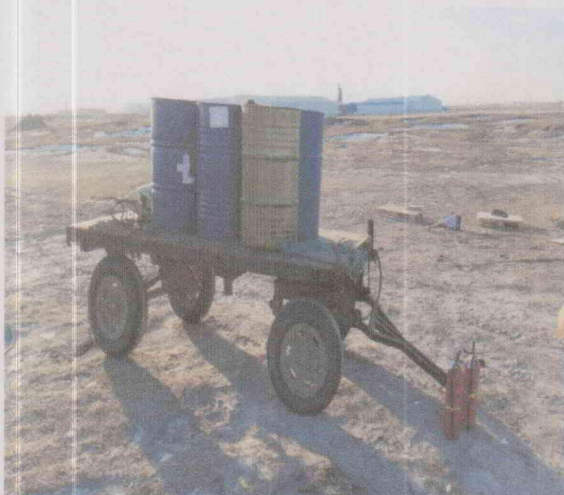
油桶已存放在固定地点并配备灭火器  
(现场机械用油都是现用现买, 现场均放置的是空油桶)

6、施工现场油桶已放置在固定的存放点并配备灭火器等防火措施。

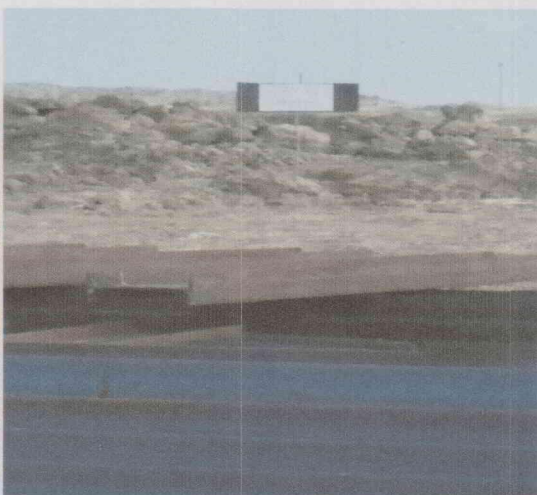
材料进行分类堆码

3、施工现场材料堆放区，已进行分类处理与加工并设置相应的安全警示标示标牌。

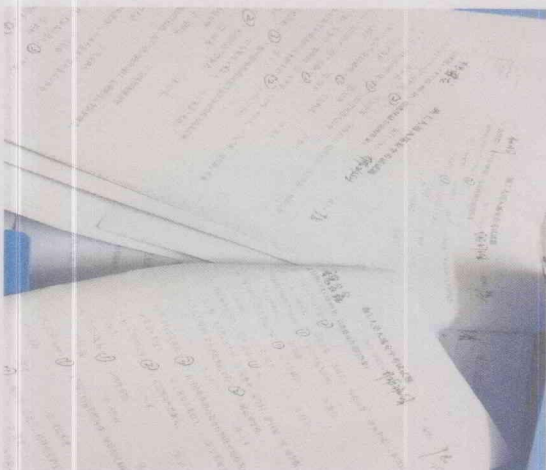
安全教育资料进行打分

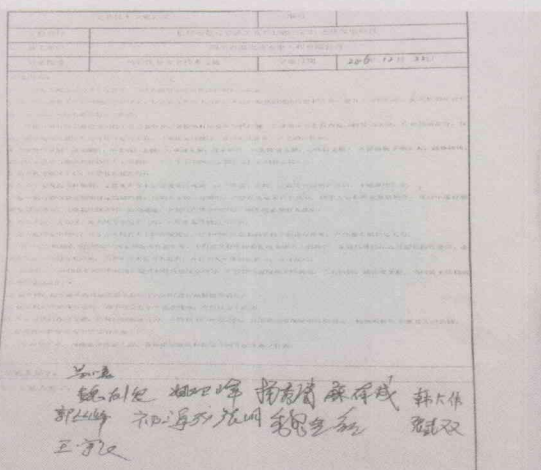
各类安全技术交底
