# 监理工程师通知单

工程名称：董塘镇土壤修复与 150MW 光伏发电综合利用示范项目

事由：关于升压站施工质量的问题

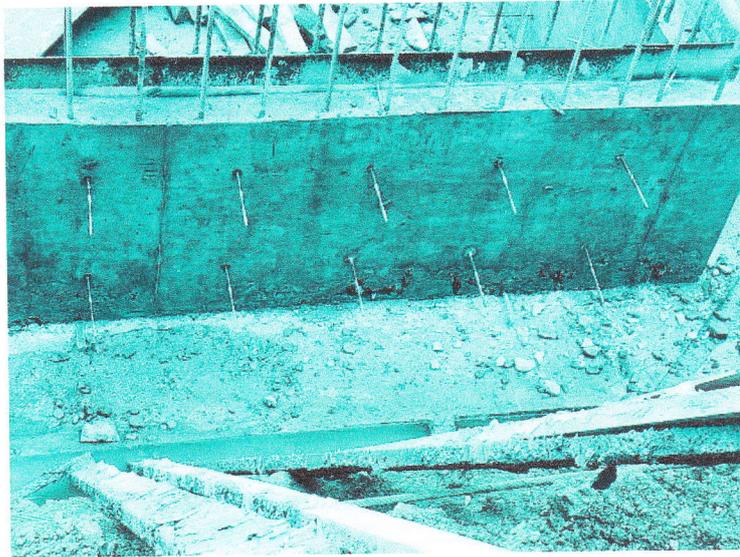
内容：事故油池拆模后出现蜂窝麻片问题：

以上问题施工项目部立即整改落实，并对暴露出的问题举一反三防止类似问题再次出现，整改完成后报监理项目部复查。

我部已按你监理单位下发的监理通知，对事故油池出现的蜂窝麻片进行整改修复，具体措施，对蜂窝麻片部位，清除灰渣及松动的石子，用大于同等级砝标号的细石砝堵实抹平，自检合格，观感良好。

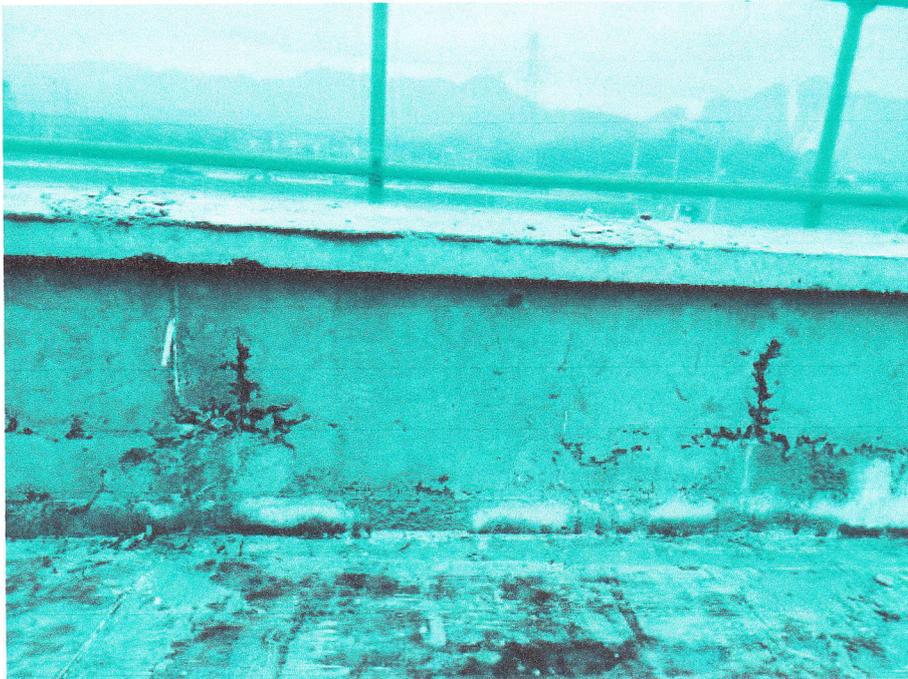
内容：配电楼女儿墙拆模后出现蜂窝麻片问题：

以上问题望贵部立即整改落实到位，并查找问题根源及采取的措施报送监理部审核。

我部已按你监理单位下发的监理通知，对配电楼女儿墙出现的蜂窝麻片进行整改修复，并编制了混凝土施工专项方案及相关的技术措施，向工人进行技术交底培训学习，具体资料上报监理部，请予以审批检查。

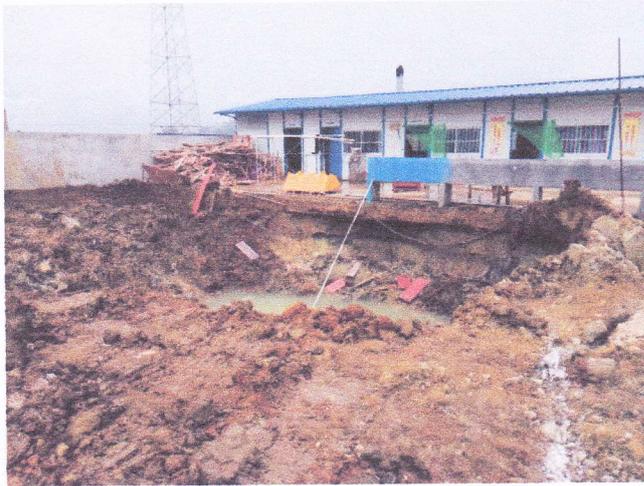
内容: 你单位施工的 1#塔基础开挖后, 基坑周边无安全防护围栏, 无基坑边坡防护。

我部已按你监理单位下发的监理通知，对塔基周圈进行护栏围护，挂安全警示牌，并对边坡安全支护，经自检达到要求。

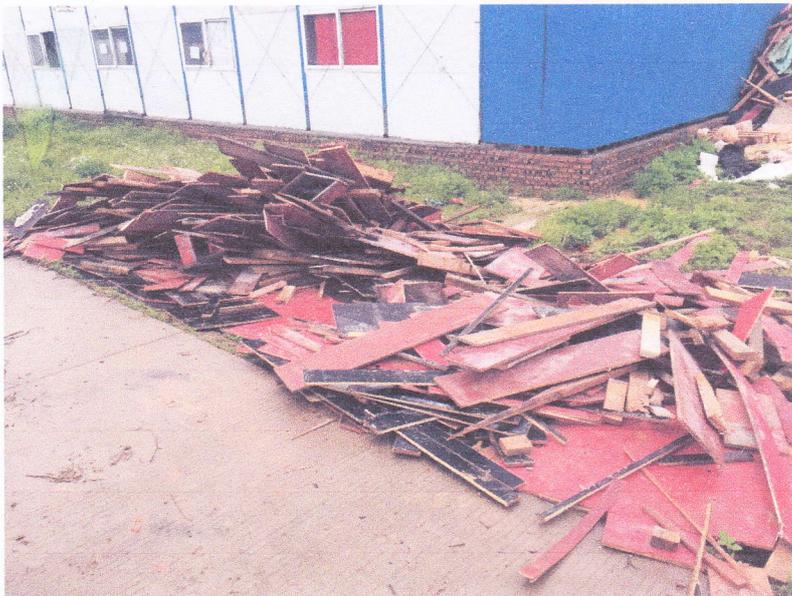
检查发现在生活区南侧道路旁边任意摆放废旧模板，且存在较多朝天钉，已经影响过路人员安全，不符合现场文明施工要求。

限贵部立即整改

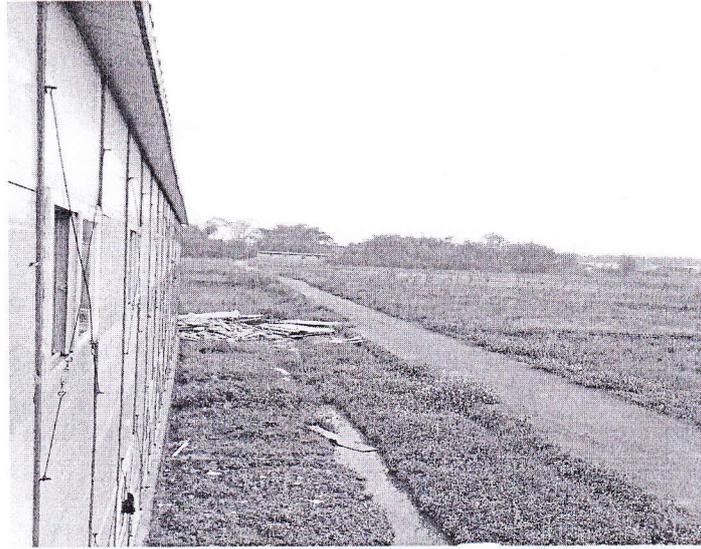
关于生活区南侧道路旁边任意堆放废旧模板已清理出路面

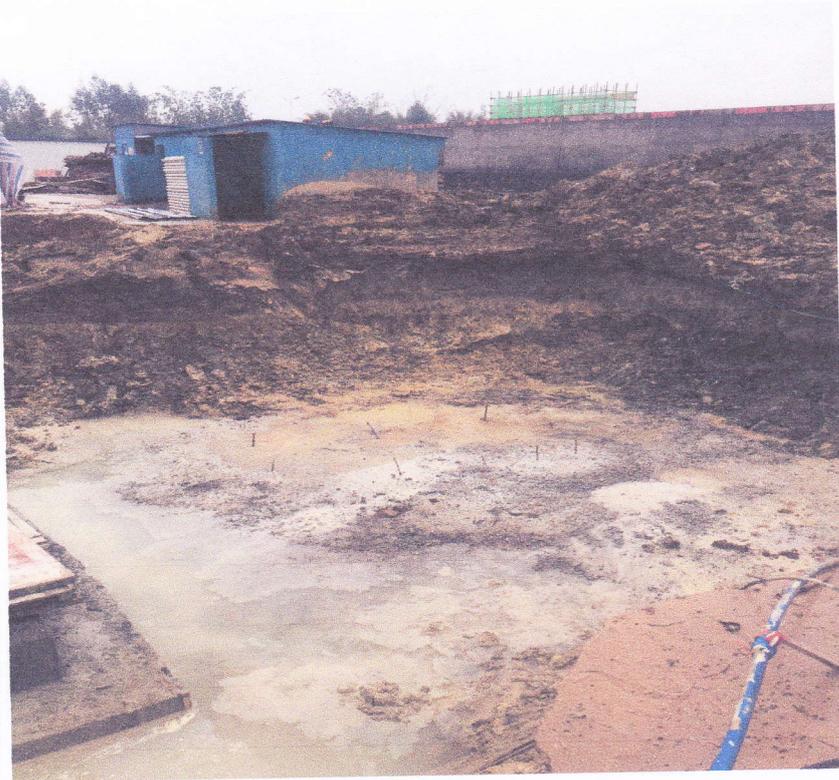
内容：一号塔基 C 腿垫层超出标高，不符合设计要求，要求马上整改

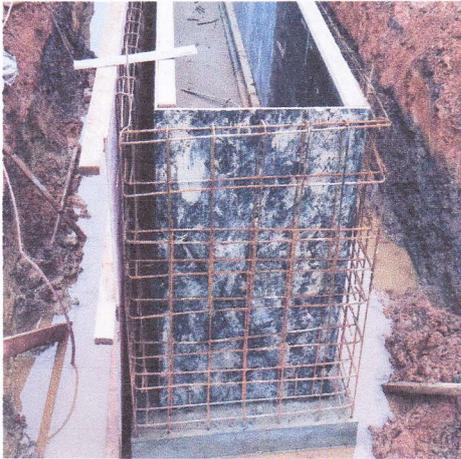
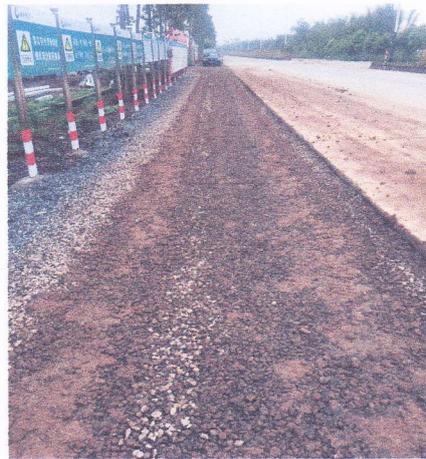
- 1、电缆沟模板存在泥浆未粉刷脱模剂，存在较多垃圾
- 2、加工区场地及进场大路和路旁宣传牌下方请于3月14号上午九点前清洗干净
