## 监理工程师通知单

工程名称：董塘镇土壤修复与 150MW 光伏发电综合利用示范项目

编号：003

事由：配电楼柱拆模后出现烂根和蜂窝麻面

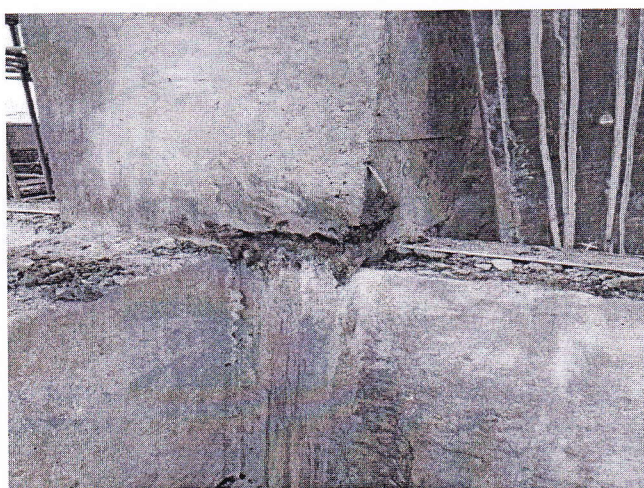
内容：配电楼柱拆模后出现烂根和蜂窝麻面现象：

对配电楼柱出现的上述情况请做出修复方案报业主或监理审核，经审核同意后进行修补处理，对私自处理的，我部将要求进行拆除清理，经监理和业主检查后，再进行修复，否则我部将就此对贵部进行处罚。
