# 监 理 通 知 单

工程名称：盘县老黑山光伏一期 50MWp 建设项目

编号：PXLHS-LZ-005

主题：关于施工质量的事宜

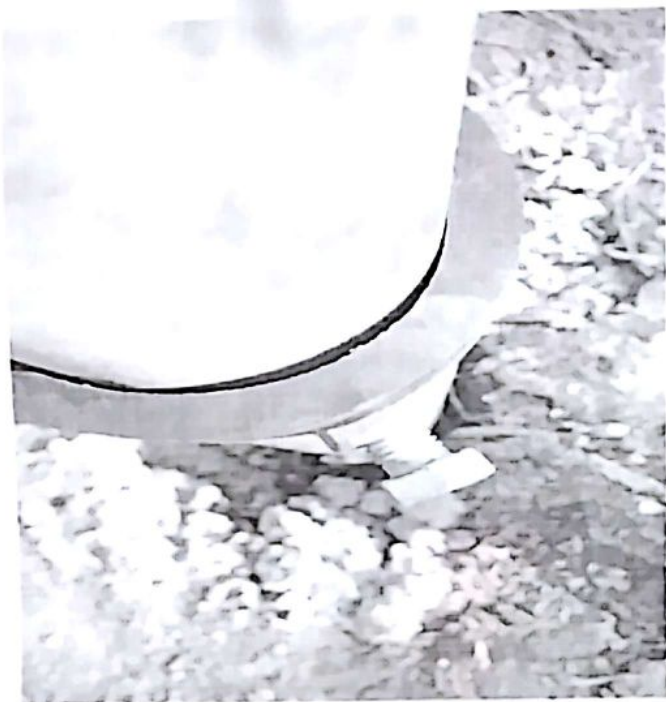
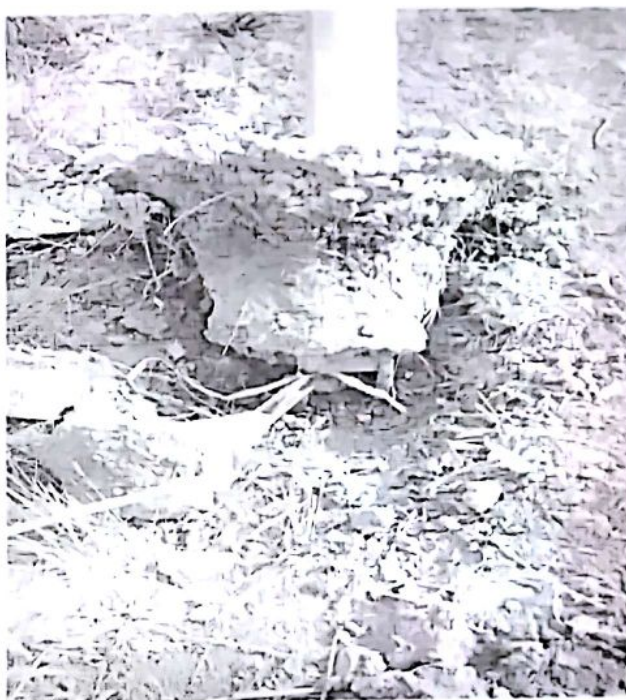
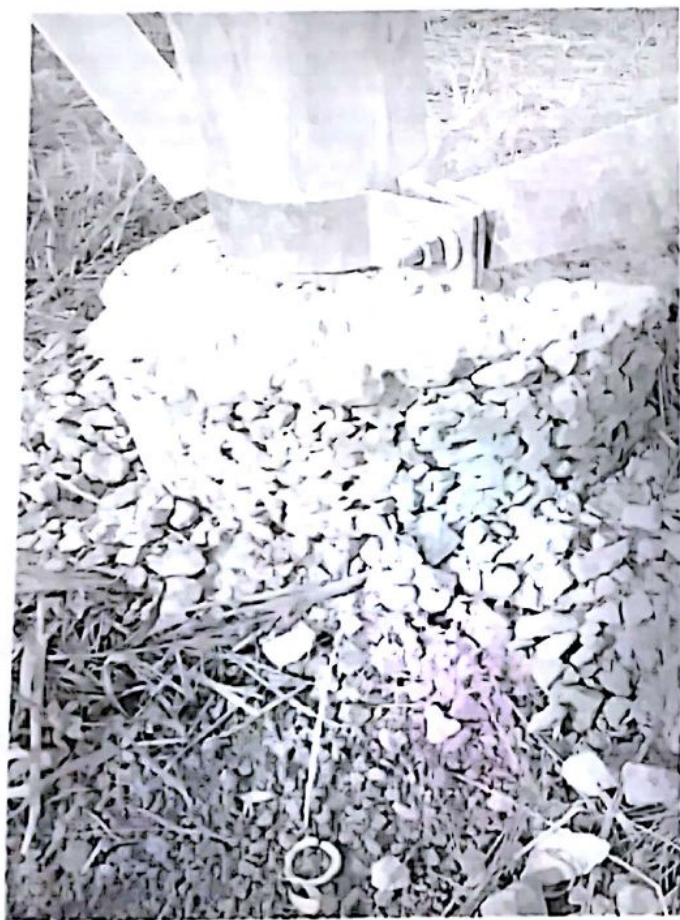
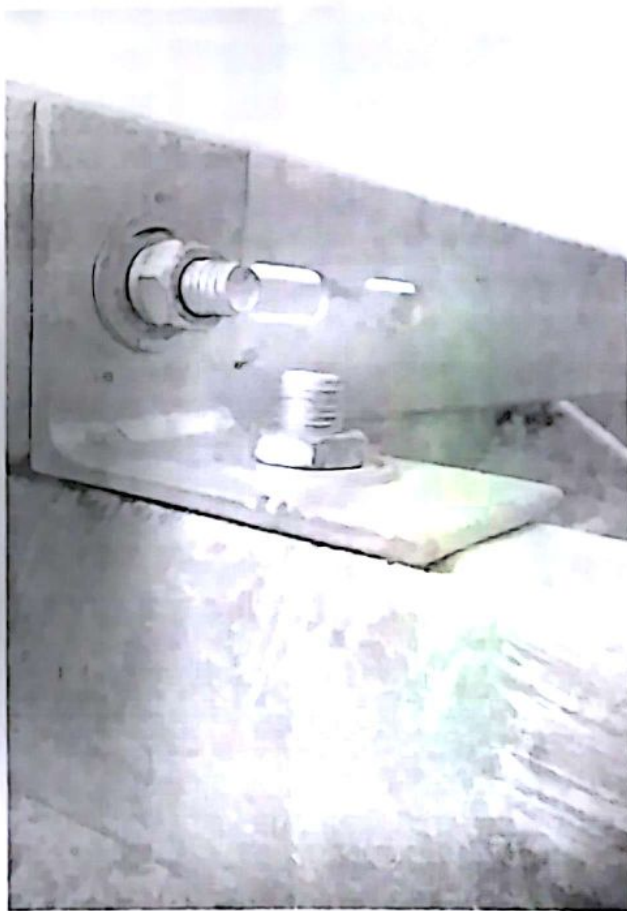
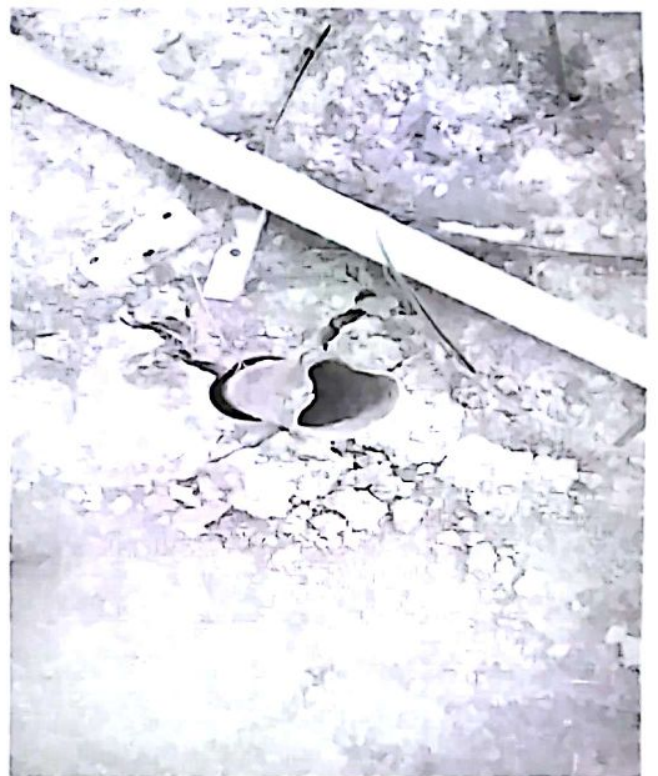
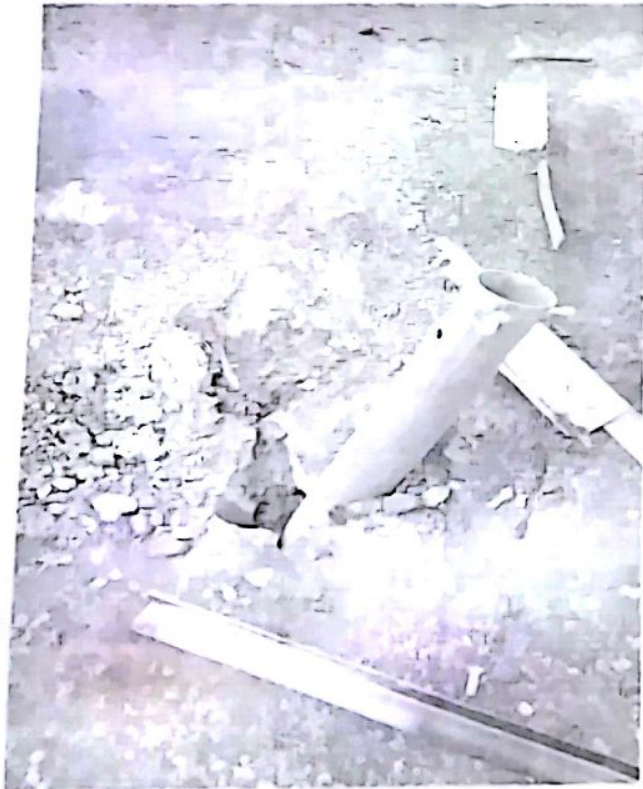
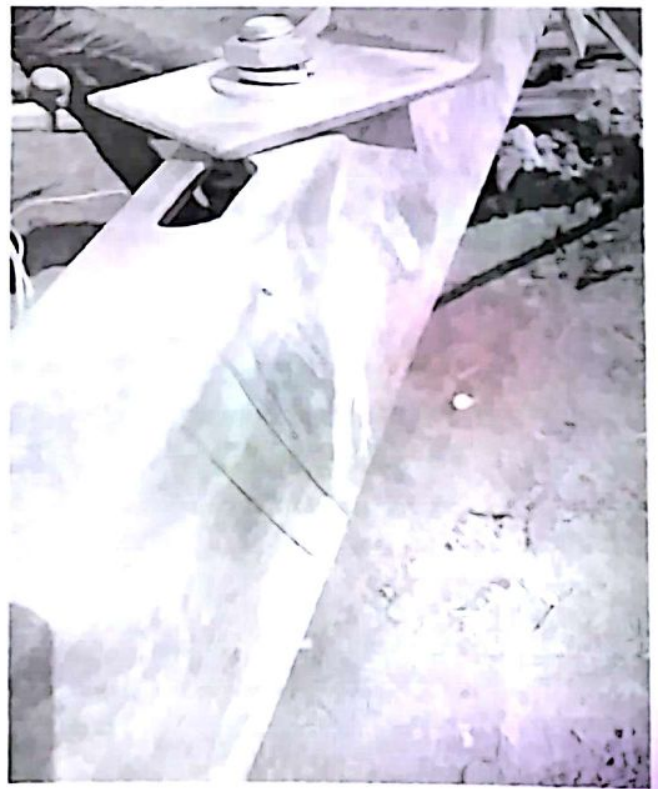
附照片 8 张

内容：2017 年 5 月 7 日下午监理对光伏区施工质量进行巡查，发现光伏区支架安装以及混凝土灌注桩浇筑成品存在以下问题：

- 1) 6 号、7 号方阵支架管桩成品保护不到位，存在倾斜、偏倒、孔径变形等的现象，不利于后续支架安装施工；
- 2) 6 号、7 号方阵混凝土灌注桩浇筑不充实，振捣棒未振捣到位，使得管桩桩基础不牢固；
- 3) 3 号、4 号方阵支架已安装好的檩条成品保护不到位，受损变形，不利于后续组件安装；
- 4) 在支架安装过程中缺丝少垫现象严重；
- 5) 防水胶圈和支架立柱直径不符，起不到闭水的作用。
- 6) 相邻两组高低差不符合规范要求；

以上的质量问题，望你部高度重视，在本月 11 日前进行整改并报监理部复检。处在道路中的支架基础要适当延后浇筑，避免给后面的组件运输造成影响。防水圈的问题尽快联系供货商调换。!
