## 监 理 通 知 单

工程名称: 江苏无锡普利司通分布式 2.968MW 工程监理项目

编号: ZHJL-TZD05

事由: 关于组件安装过程中存在的诸多不规范事宜

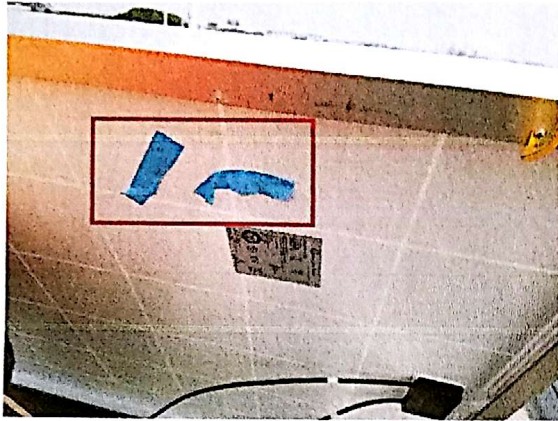
贴纸没有妥善处理

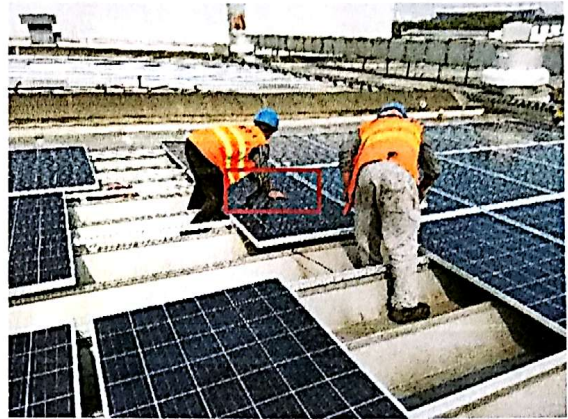
按压组件

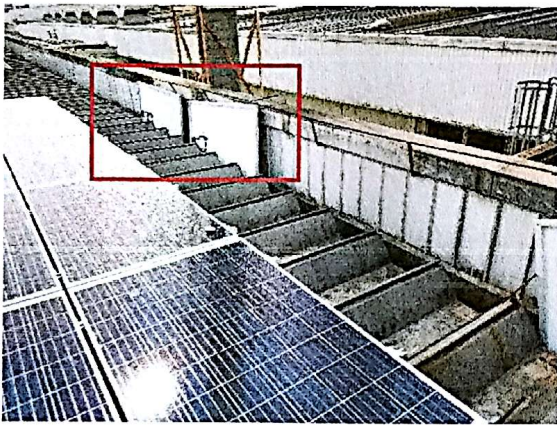
组件堆放不合理

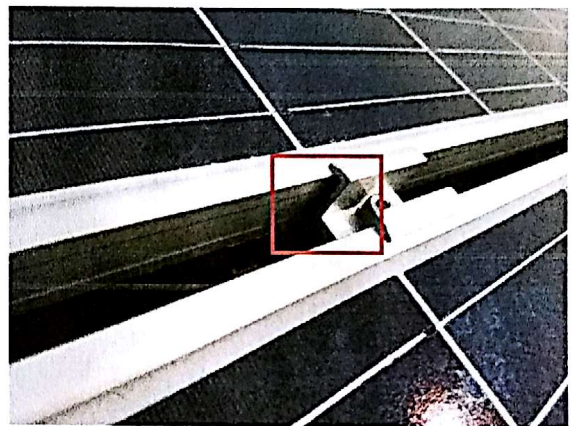
压块没完全贴合组件

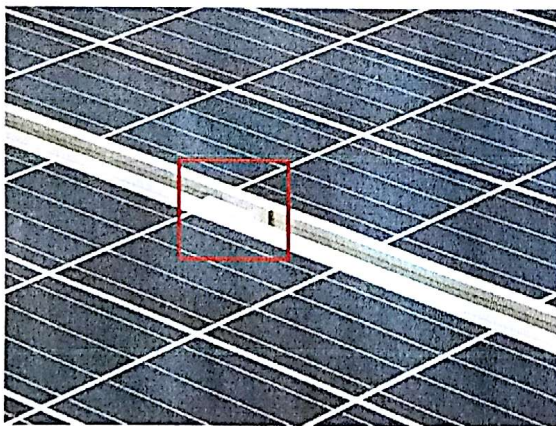
压块没完全贴合组件

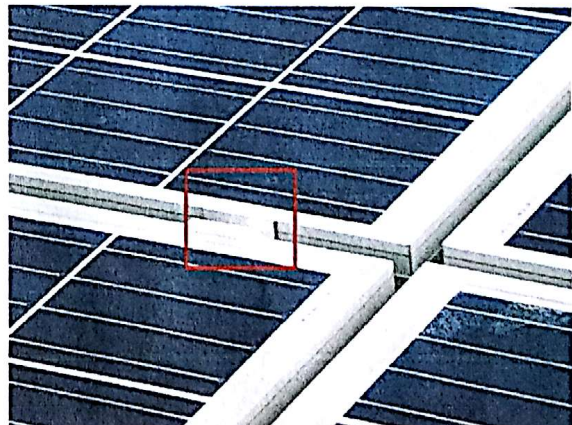
压块没完全贴合组件

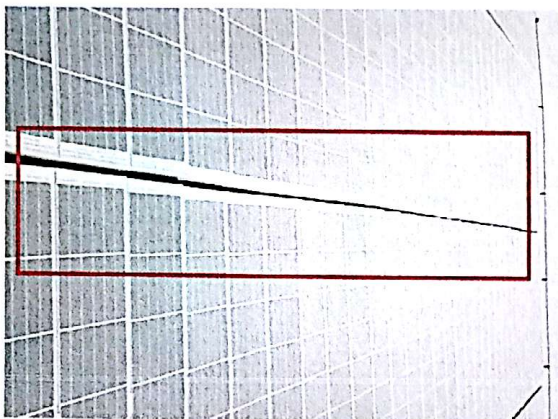
多处压块没有完全贴合组件的方阵

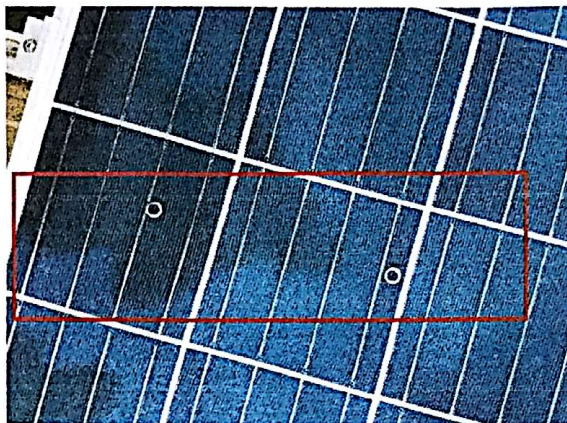
剩余细小材料没有妥善处理

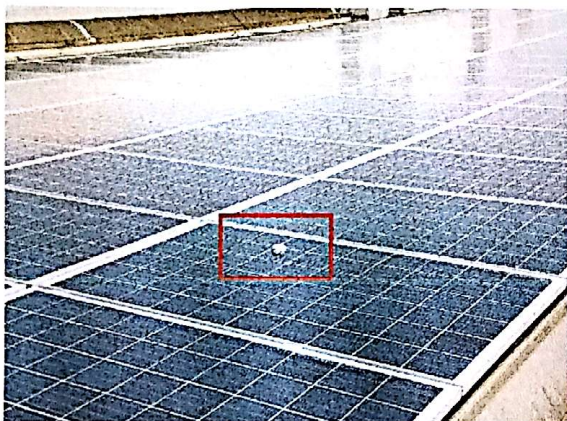
剩余材料没有妥善处理，后期回收存在二次伤害组件

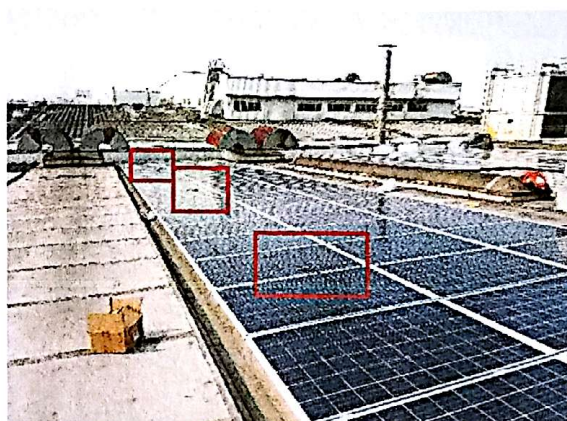
组串输出线后期接线存在二次损伤组件

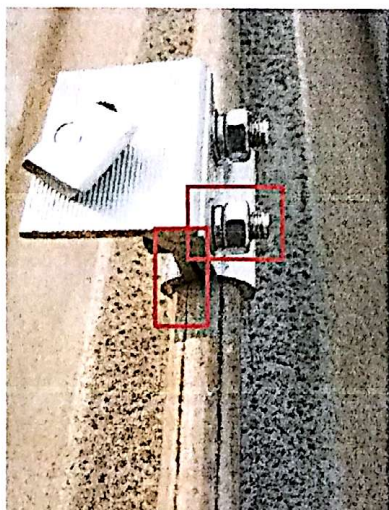
螺栓未完全紧固

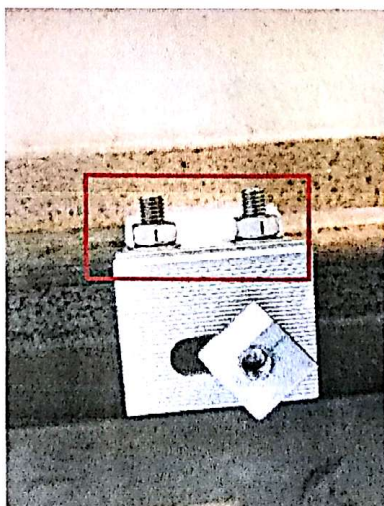
缺弹垫

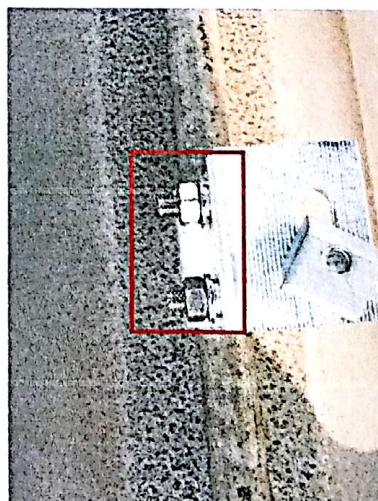
顺序错误、浪费材料

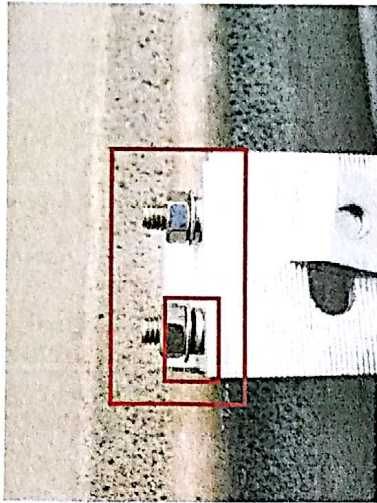
顺序错误、未完全紧固

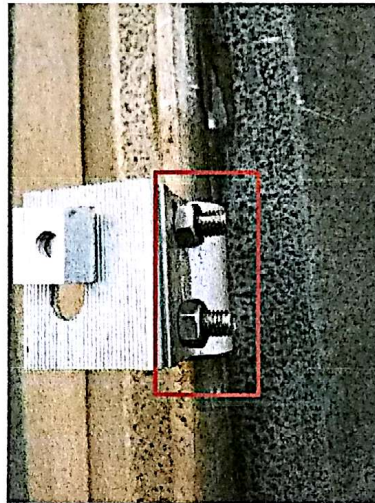
缺弹垫、平垫

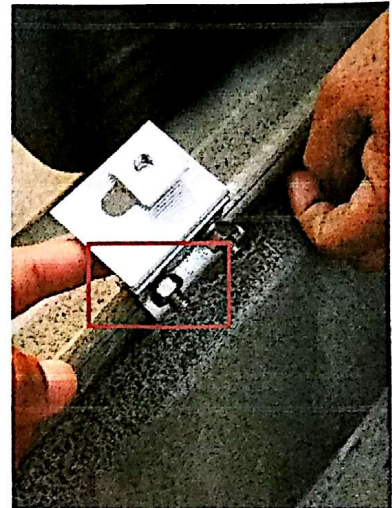
缺弹垫、平垫、未完全紧固

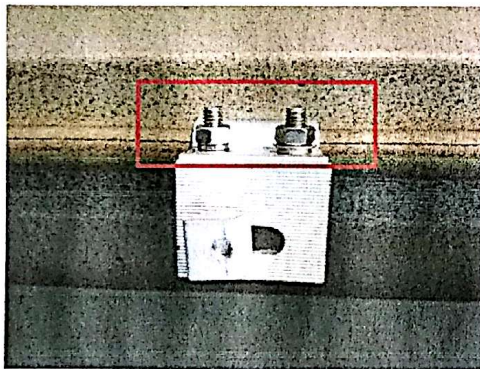
顺序错误

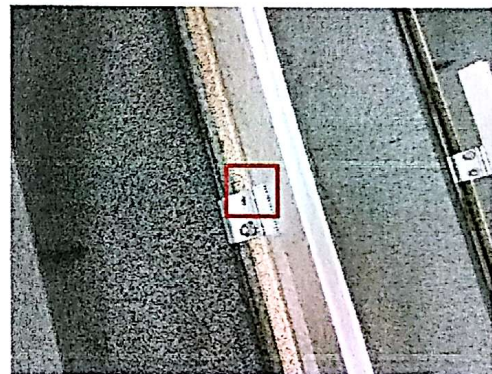
无固定螺栓
