监理工程师通知单

工程名称：安丘惠利 80MW 光伏扶贫电站项目

编号：AQ-GF-ZH-002

事由：关于施工现场质量、违规及隐患等问题。

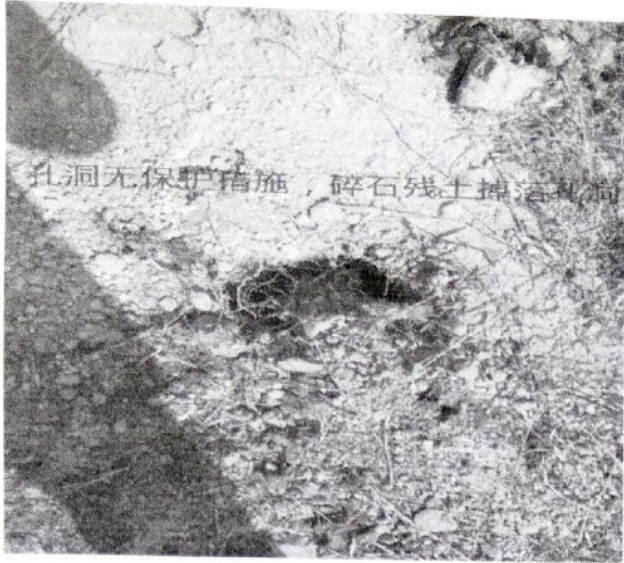
图一:

1. 施工作业点浮土、浮石、杂草较大石块均未作认真清理、特别是 9 区或 11 区；
2. 个别孔洞因无保护措施，已被碎石或残土掉入造成深度不达标的隐患；
3. 发现 9 区、15 区各个别孔洞错位超标（测量定位或者钻机钻孔定位不准所致）；
4. 所有已经完成的孔洞均未作预防雨水及防范安全处理。

- 1、施工作业浮土、浮石、杂草较大石头块均做处理；
- 2、对碎石或惨土调入孔洞满足不了设计要求的重新整改；
- 3、对于 9 区、15 区各个别孔同错位超标整改；
- 4、已完成的孔洞做好防雨水、防杂物调入孔洞措施。
