湖南华容北景港镇朝阳 20MWp、向阳 20MWp 分布式

农光互补光伏发电项目

监理工程师通知单

编号: HRGF-JLT-005

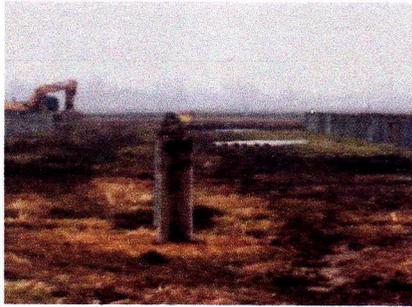
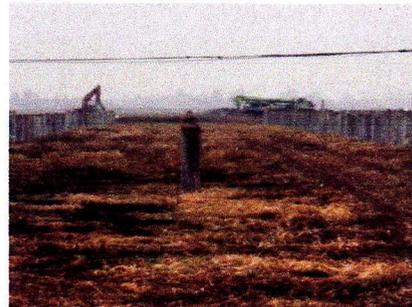
1、英之茂施工的 B29 区管桩施打,部份管桩纵向不顺直(见图一、图二),不顺直的要求拔掉重打。

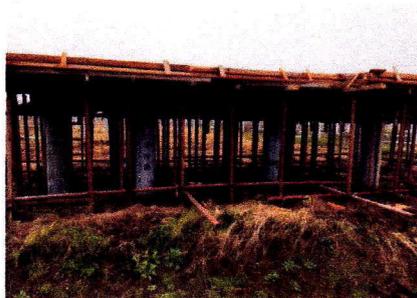
(图三)

2、英之茂施工的 B35 区箱逆变平台,上部支撑系统缺少水平钢管支撑(见图三),要求增加水平钢管支撑。
