湖南华容北景港朝阳 20MWp、向阳 20MWp 分布式

农光互补发电项目

监理工程师通知单

编号: HRGF-JLT-011

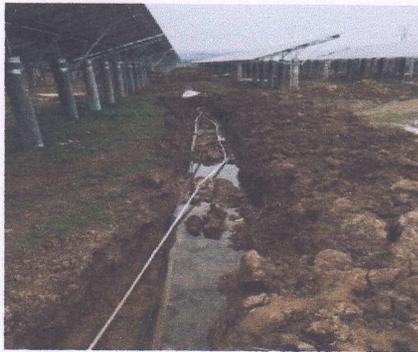
图一

1、B5、B6 光伏区沟槽塌方没有清理干净,就直接敷设接地、线缆,致使敷设扁钢接地及线缆埋深不够(见图一),其他区域也有类似质量问题。

要求沟槽内坍塌土方清理干净后方可敷设线缆和接地,并经监理验收合格后方可隐蔽。

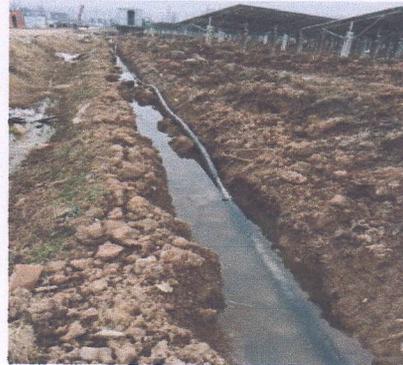
图二

2、B1~B3 区箱逆变沟槽塌方没有清理干净,就直接敷设 3*95 高压电缆,致使敷设电缆埋深不够(见图二)。
