湖南华容北景港上横州 20MWp、和平 20MWp 分布式

农光互补发电项目

监理工程师通知单

编号: HRGF-JLT-028

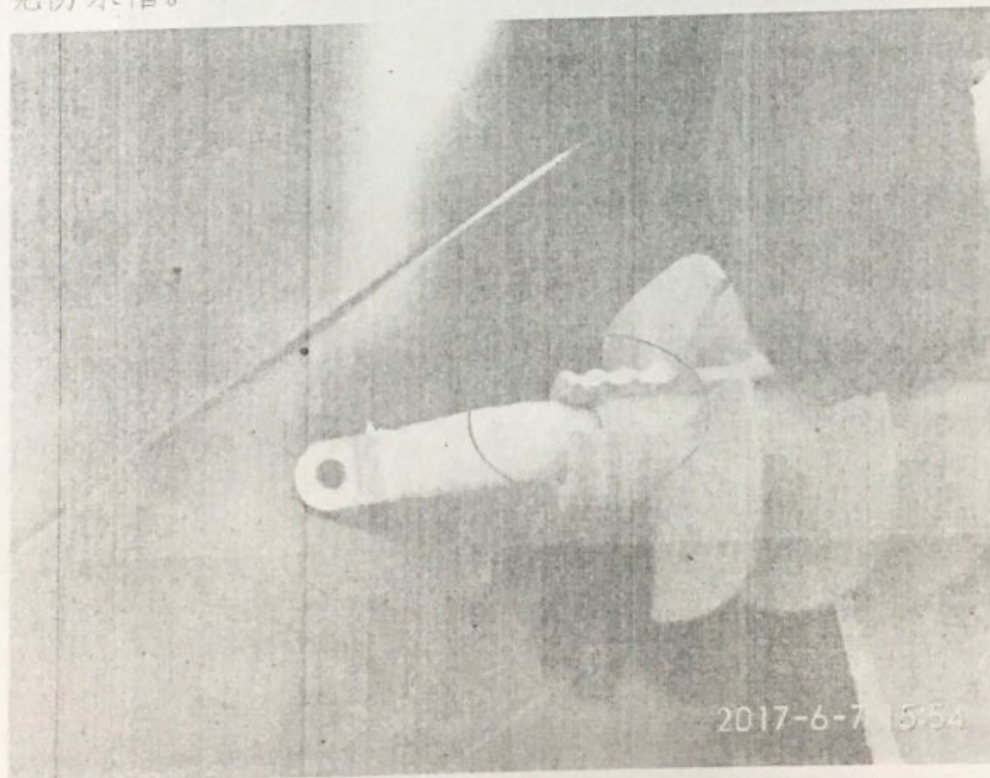
1. 如下图红圈所示，该电缆头是室外电缆，应采用户外型电缆头，但现场发现电缆接线鼻子施工不规范，压接部位位于裙边内部，由于电缆位于户外，长时期运行会造成渗水影响绝缘，同时户外型电缆头还需要加装防水帽，图中红圈处未见防水帽。

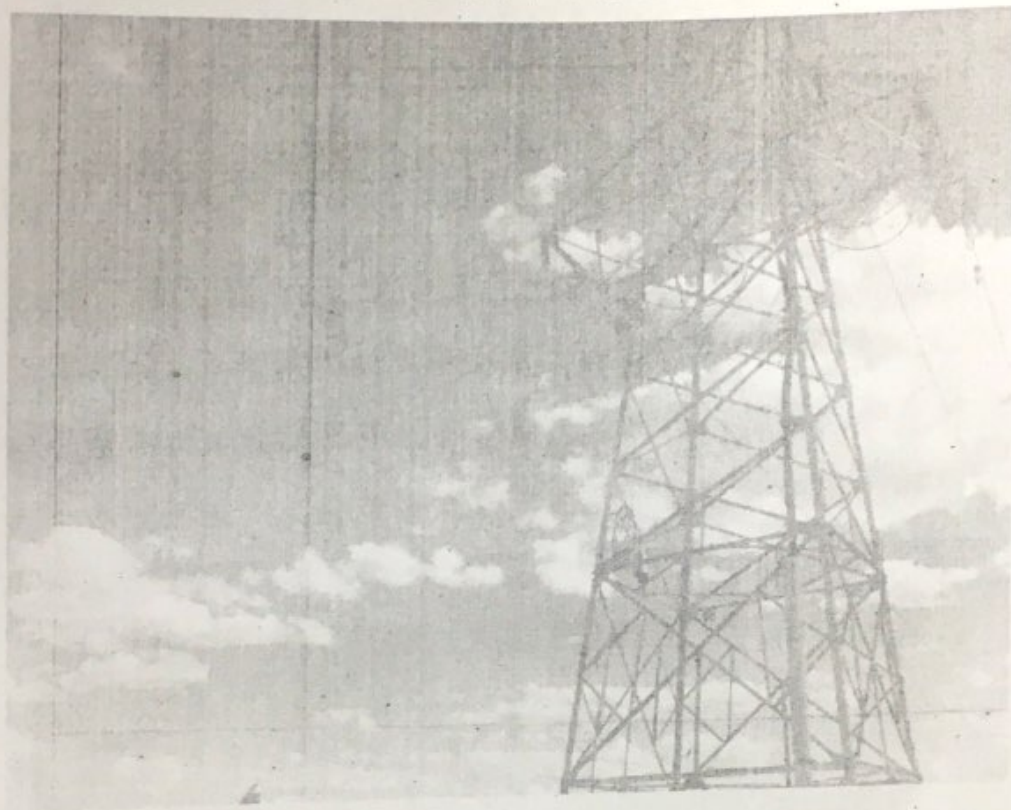
3. 如下图红圈所示,该电缆位于户外铁塔处,由于支持瓷瓶位置分散,电缆施工时也没有从中间部位安装,造成A、C两相电缆头在接线时形成水平走向,户外型电缆头水平走向会造成雨水渗入,同时裙边的防水功能也不能实现。

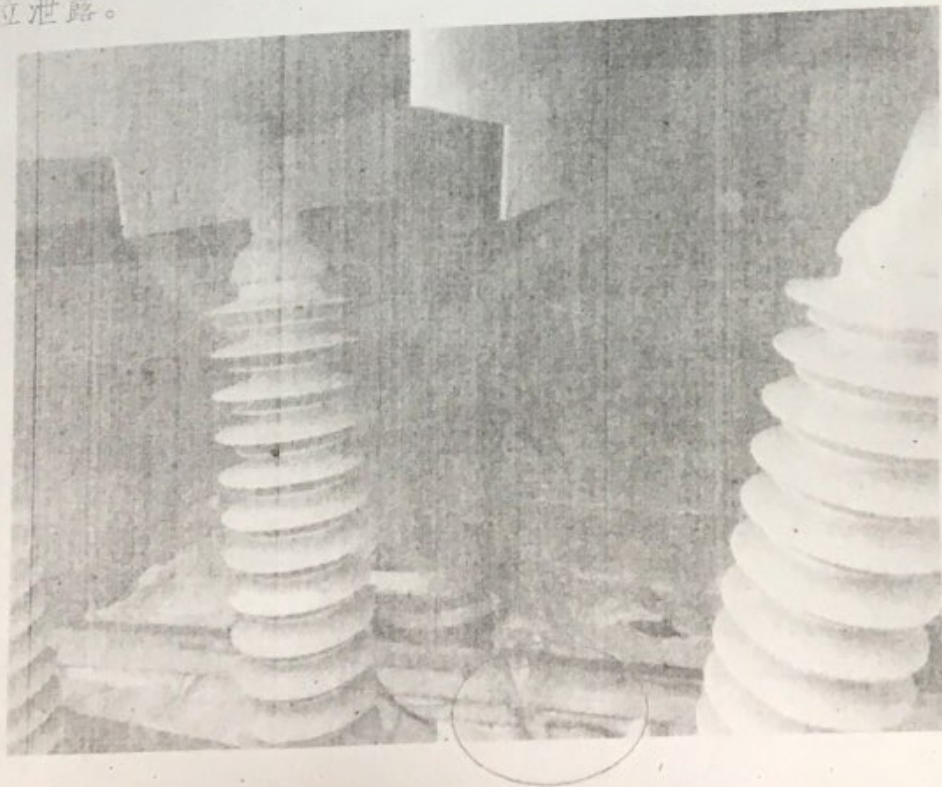
5. 如下图红圈所示，绝缘挡板和应力锥部位直接接触受力，如蓝圈所示，电缆接地线在柜体过渡接地，未直接和主网接地，如绿圈所示，应力锥位置弯曲，长期运行会造成密封部位泄露。
