# 湖南华容北景港上横州 20MWp、和平 20MWp 分布式

## 农光互补发电项目

### 监理工程师通知单

主题:质量专项检查

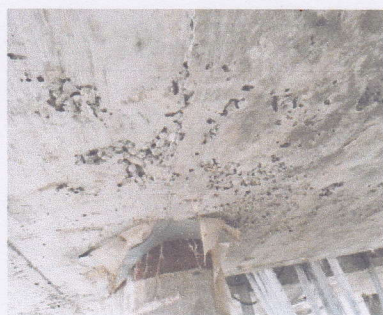
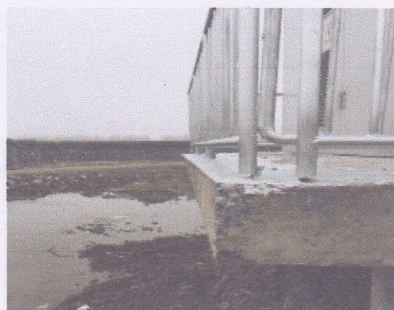
1、箱逆变平台砼底板及侧面有蜂窝、麻面、露筋现象。

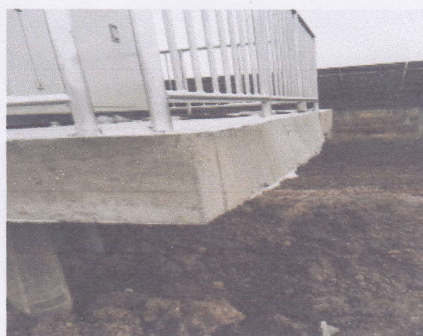
2、箱逆变平台侧边出现榨模现象

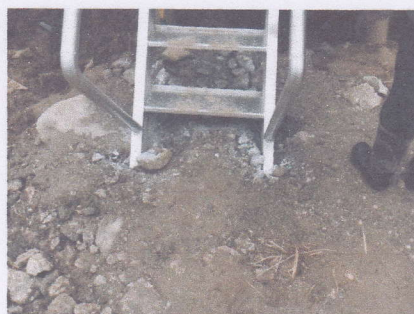
3、部份箱逆变平台钢梯下没有砼基础

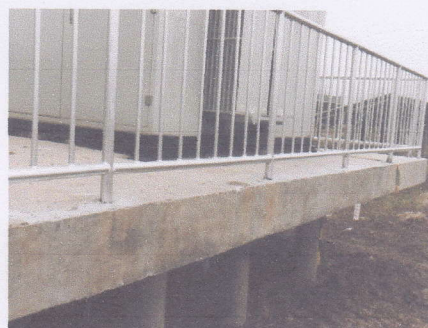
4、箱逆变平台栏杆立杆与平台膨胀螺栓没有做砼垛子。

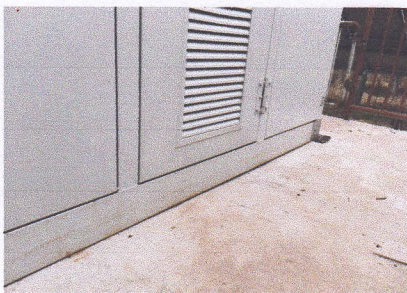
5、部份箱、逆变设备底座没有预埋槽钢。

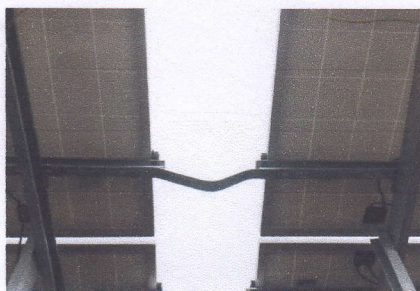
6、板间水平扁钢接地没有用双螺母连接

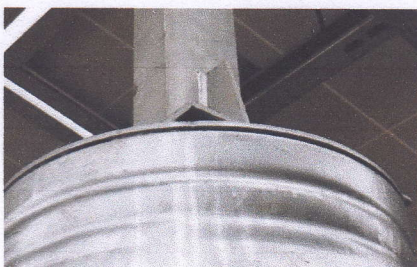
7、支架立柱与桩头焊接没有满焊

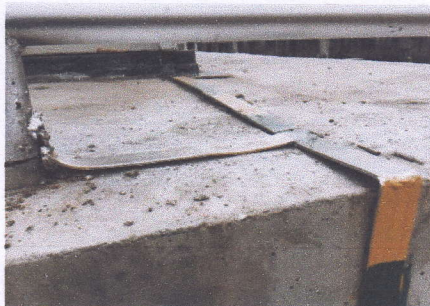
8、箱逆变平台上设备与栏杆接地焊缝长度不符合施工规范要求

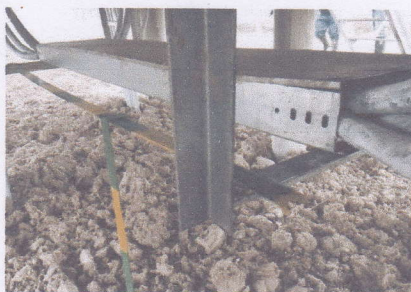
9、箱逆变平台下电缆桥架接地焊接长度不符合要求

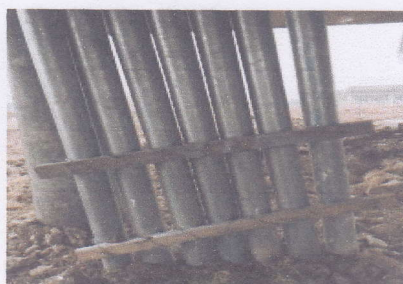
10、箱逆变平台下 2\*70 进逆变器电缆套管没有用角钢上下水平固定

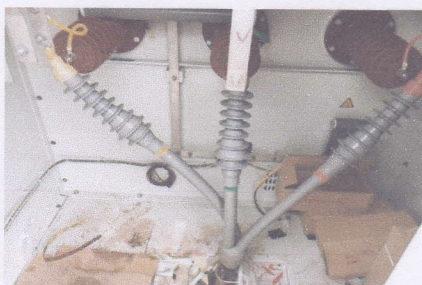
11、箱逆变高压电缆头制安有扭曲现象

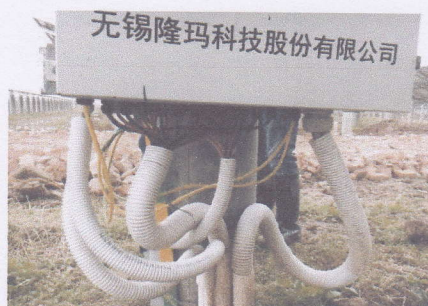
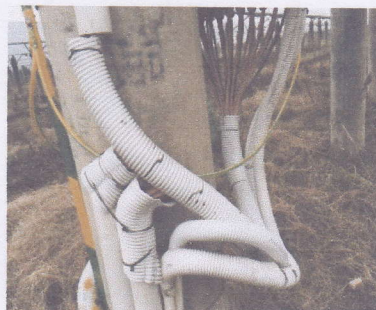
12、部份汇流箱出线波纹管没有与汇流箱紧密连接，有脱落现象

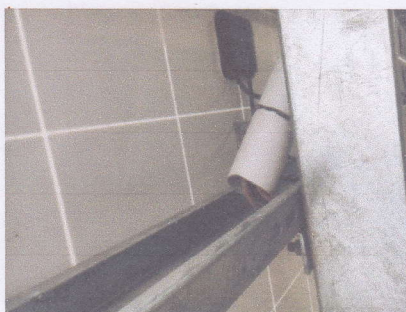
13、1\*4 电缆进 PVC 套管口没有封火泥

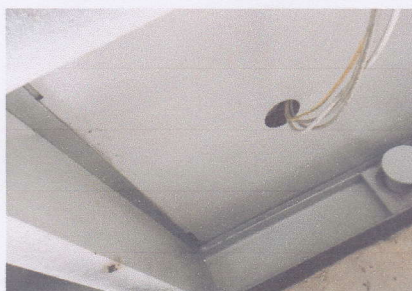
14、部份箱逆变设备上通信线缆未做防火泥。

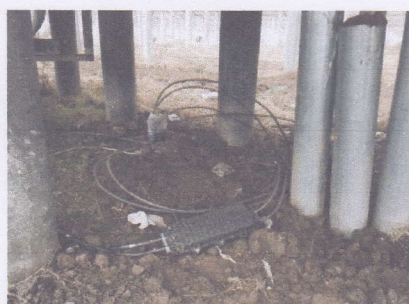
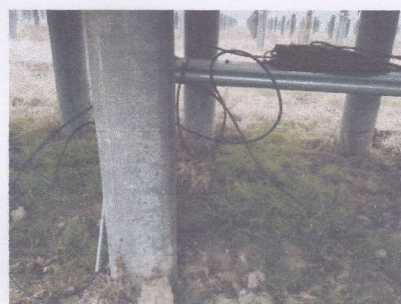
15、箱逆变下通讯电缆随意撒落地上

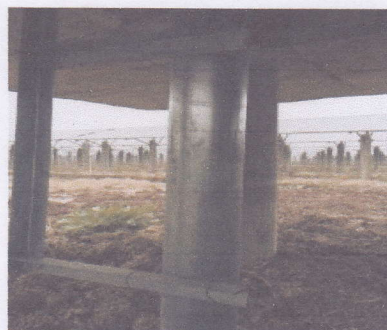
16、箱逆变平台下高压电缆钢套管与支架未设抱箍固定

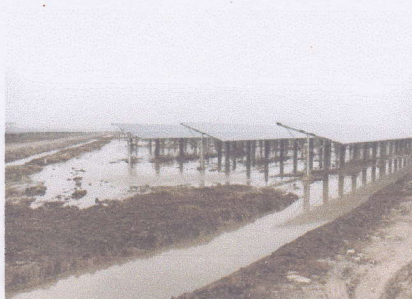
17、光伏场区内未按设计要求做排水系统，现已出现大量积水现象

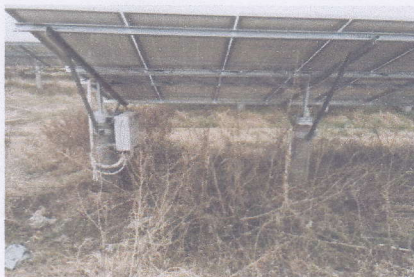
18、光伏场区内杂草杂树未清除干净、部份区未场平。

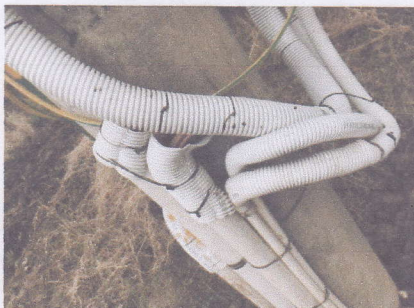
19、接入汇流箱光伏线套管在转角处未做密封措施，要求用 PVC 弯头连接贯通
