# 湖南华容北景港镇朝阳 20MWp、向阳 20MWp 分布式

## 农光互补光伏发电项目

### 监理工程师通知单

编号: HRGF-JLT-028

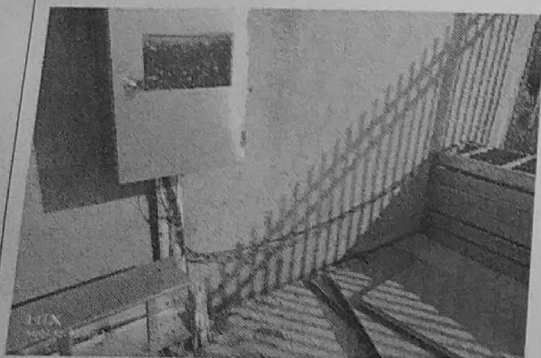
图一

- 1、升压站内 1#强排水无电源、保安室无电源,经检查发现门卫电缆出现短路,1#强排水无电源。(图一)
- 2、35KV 升压站电缆沟出现不同程度积水,35KV 升压站电缆沟与围墙连接处有孔洞渗水进入站内电缆沟。(图二图三)
- 3、35KV 配电室空调孔洞未封堵,2#接地变电缆孔洞未封堵。(图四)
- 4、35KV 配电室大门下缝隙过大,造成小动物从门下进入配电室。(图五)
- 5、35KV 配电室电缆沟改版严重破裂。(图六)
