## 监理通知单

工程名称：通威天门沉湖生态农业示范区 20MW 渔光一体项目

编号：TWTM-JLTZ-021

主题：消缺问题通知

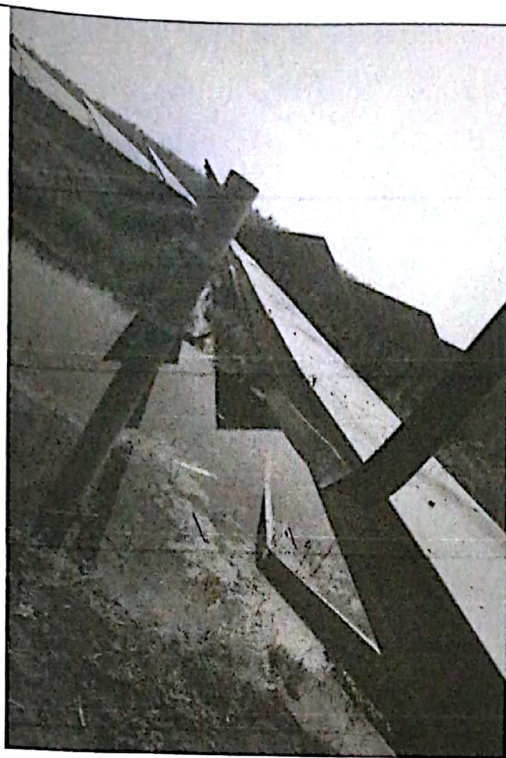
| 序号 | 分项工程 | 存在问题 | 整改结果 | 监理验收 | 备注 |
|---|---|---|---|---|---|
| 1 | 桥架安装 | 1#塘更换桥架后接地未连接。 | | | |

1#塘更换桥架后接地未连接

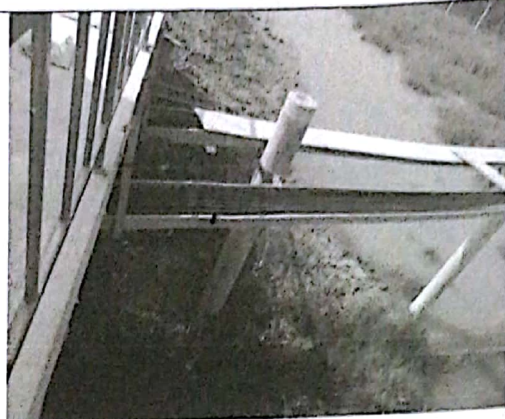
| 序号 | 分项工程 | 存在问题 | 整改结果 | 监理验收 | 备注 |
|---|---|---|---|---|---|
| 2 | 桥架安装 | 21#塘、20#塘双桥架，一侧桥架未做接地连接。 | | | |

20#塘一侧桥架未接地

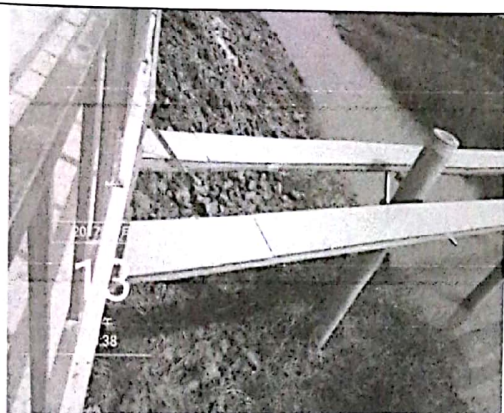
21#塘桥架一侧未接地

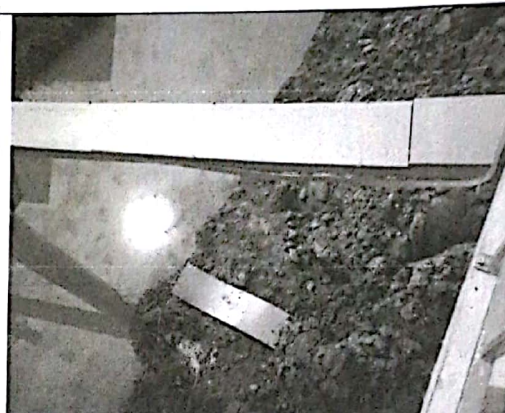
| 序号 | 分项工程 | 存在问题 | 整改结果 | 监理验收 | 备注 |
|---|---|---|---|---|---|
| 3 | 桥架安装 | 1#塘、19#塘、20#塘、21#塘、22#塘桥架接地未做标识、标记。 | | | |

桥架接地未做标识、标记

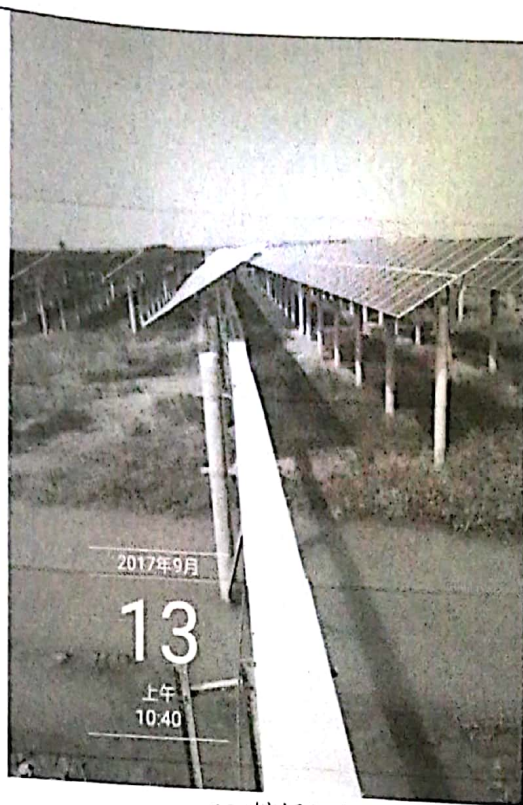
| 序号 | 分项工程 | 存在问题 | 整改结果 | 监理验收 | 备注 |
|---|---|---|---|---|---|
| 4 | 桥架安装 | 19#桥架变形。 | | | |

19#塘桥架变形

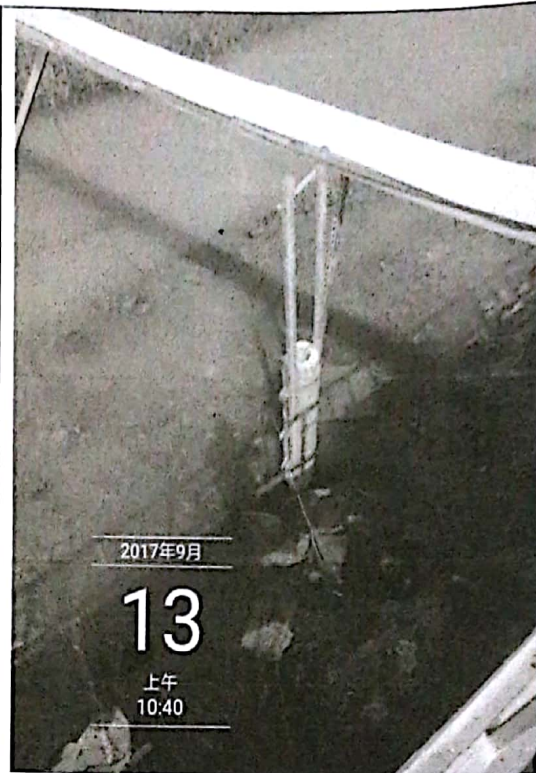
| 序号 | 分项工程 | 存在问题 | 整改结果 | 监理验收 | 备注 |
|---|---|---|---|---|---|
| 5 | 桥架安装 | 19#塘桥架桩断裂。 | | | |

19#塘桥架桩断裂

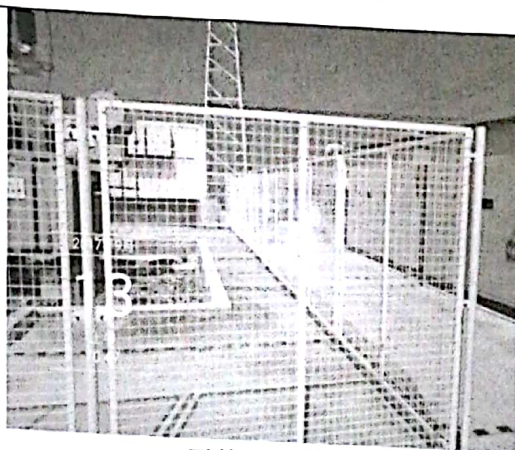
| 序号 | 分项工程 | 存在问题 | 整改结果 | 监理验收 | 备注 |
|---|---|---|---|---|---|
| 6 | 围栏工程 | 开关站围栏未做接地。 | | | |

开关站围栏未接地

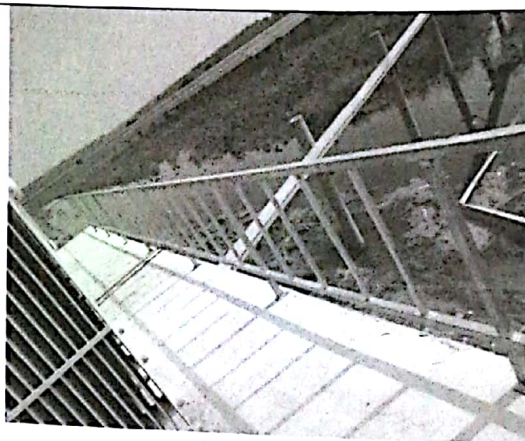
| 序号 | 分项工程 | 存在问题 | 整改结果 | 监理验收 | 备注 |
|---|---|---|---|---|---|
| 7 | 围栏工程 | 场区箱变围栏未做接地。 | | | |

箱变围栏未接地

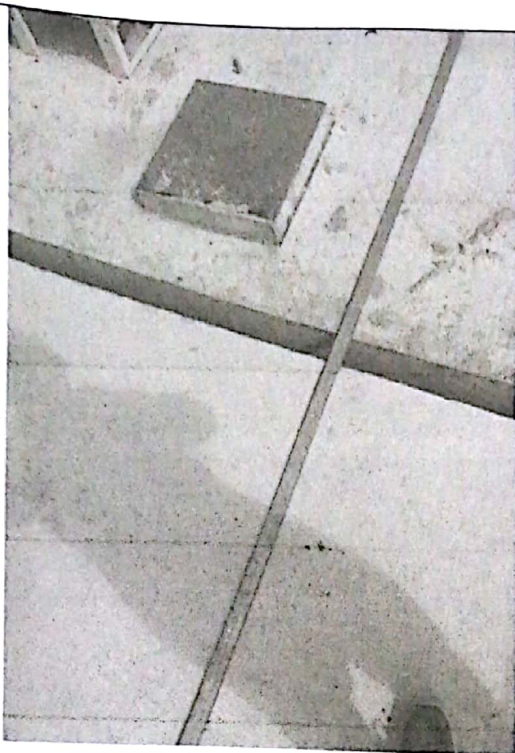
| 序号 | 分项工程 | 存在问题 | 整改结果 | 监理验收 | 备注 |
|---|---|---|---|---|---|
| 8 | 箱变工程 | 19#塘、20#塘、21#塘、22#塘箱变接地未做标识、标记。 | | | |

箱变接地未做标识、标记

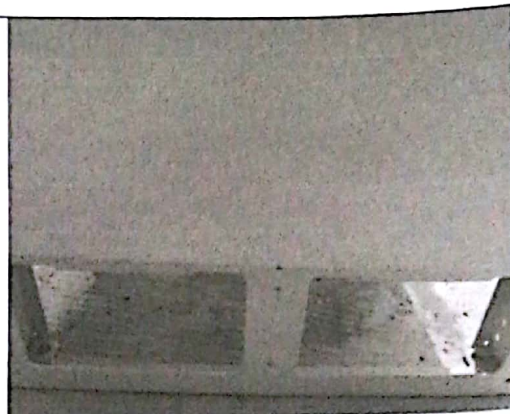
| 序号 | 分项工程 | 存在问题 | 整改结果 | 监理验收 | 备注 |
|---|---|---|---|---|---|
| 9 | 通讯柜 | 1#塘通讯柜未固定。 | | | |

1#塘通讯柜未固定

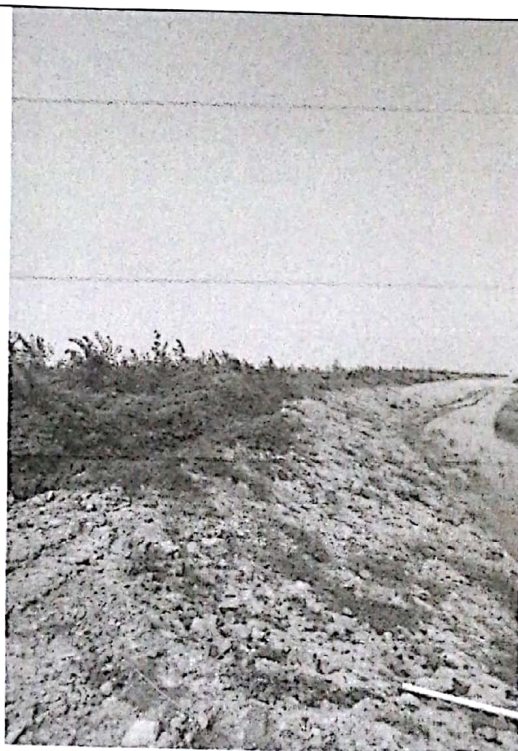
| 序号 | 分项工程 | 存在问题 | 整改结果 | 监理验收 | 备注 |
|---|---|---|---|---|---|
| 10 | 塘埂平整 | 1#塘北侧塘埂未平整。 | | | |

1#塘北侧塘埂未平整

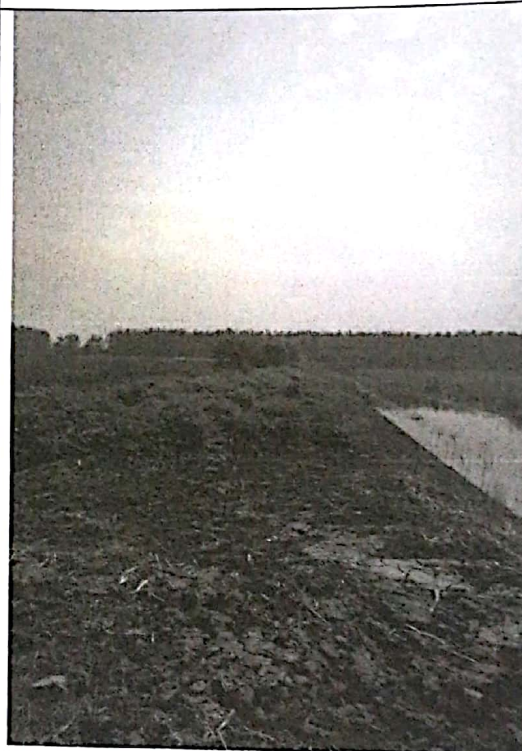
| 序号 | 分项工程 | 存在问题 | 整改结果 | 监理验收 | 备注 |
|---|---|---|---|---|---|
| 11 | 塘埂平整 | 20#塘南侧塘埂未平整。 | | | |

20#塘南侧塘埂未平整

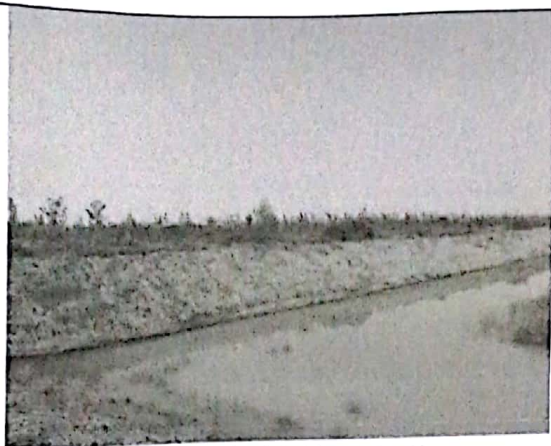
| 序号 | 分项工程 | 存在问题 | 整改结果 | 监理验收 | 备注 |
|---|---|---|---|---|---|
| 12 | 塘埂平整 | 21#塘南侧塘埂未平整。 | | | |

21#塘埂南侧未平整

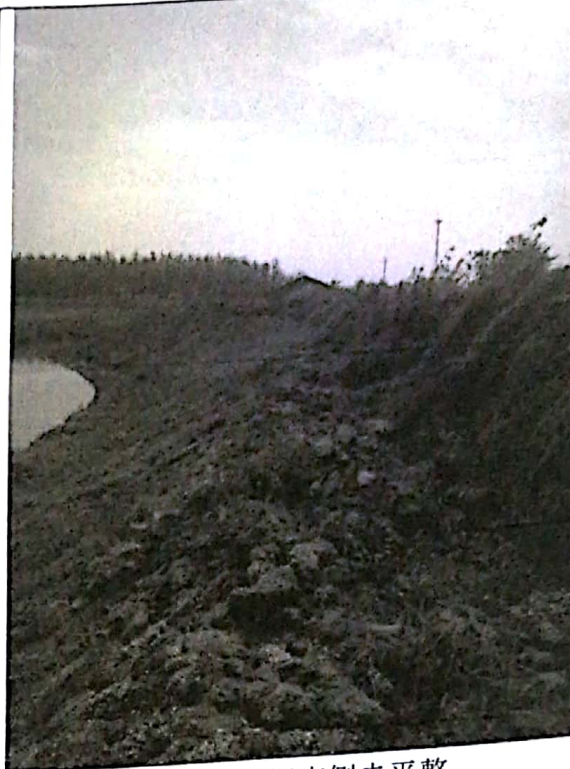
| 序号 | 分项工程 | 存在问题 | 整改结果 | 监理验收 | 备注 |
|---|---|---|---|---|---|
| 13 | 塘埂平整 | 22#塘南侧塘埂未平整。 | | | |

22#塘埂南侧未平整

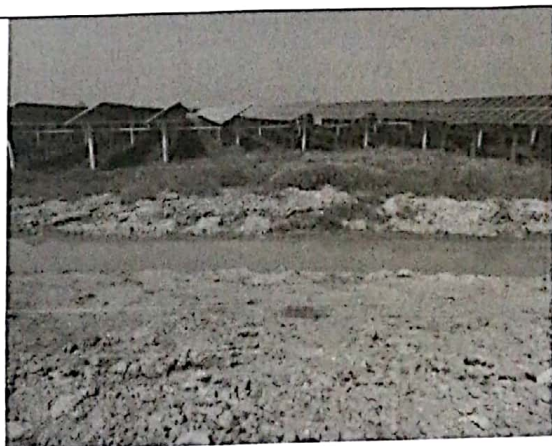
| 序号 | 分项工程 | 存在问题 | 整改结果 | 监理验收 | 备注 |
|---|---|---|---|---|---|
| 14 | 环沟开挖 | 20#塘东侧环沟宽度不足。 | | | |

20#塘东侧环沟宽度不足

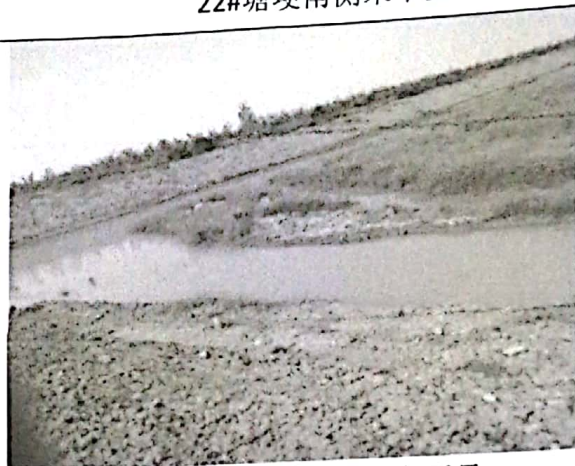
| 序号 | 分项工程 | 存在问题 | 整改结果 | 监理验收 | 备注 |
|---|---|---|---|---|---|
| 15 | 环沟开挖 | 21 塘东侧环沟宽度不足。 | | | |

21#塘东侧环沟宽度不足

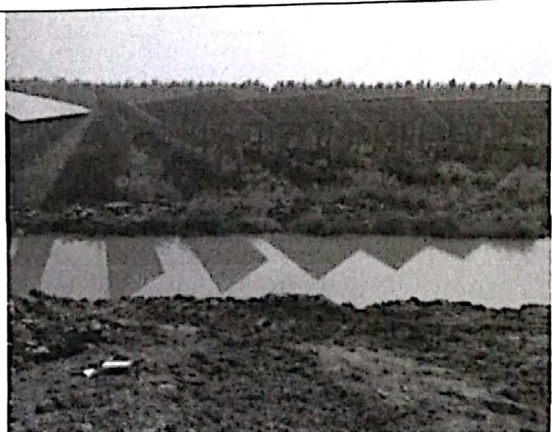
| 序号 | 分项工程 | 存在问题 | 整改结果 | 监理验收 | 备注 |
|---|---|---|---|---|---|
| 16 | 环沟开挖 | 22#塘西侧环沟宽度不足。 | | | |

22#塘西侧环沟宽度不足

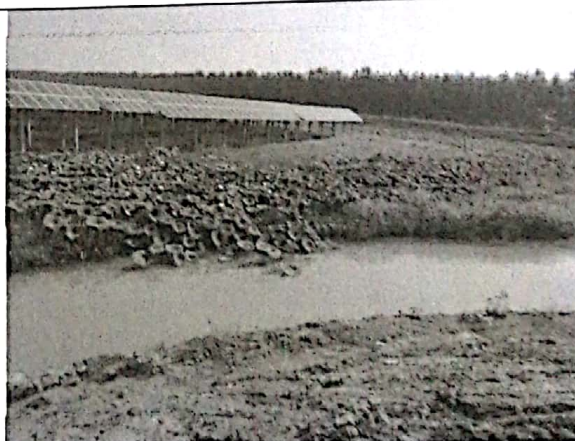
| 序号 | 分项工程 | 存在问题 | 整改结果 | 监理验收 | 备注 |
|---|---|---|---|---|---|
| 17 | 环沟开挖 | 22#塘南侧环沟宽度不足。 | | | |

22#塘南侧环沟宽度不足

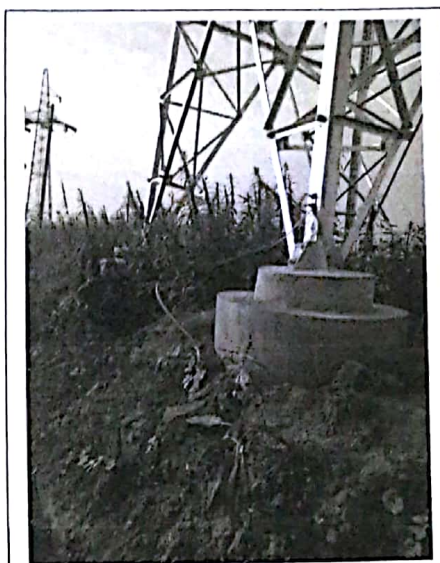
| 序号 | 分项工程 | 存在问题 | 整改结果 | 监理验收 | 备注 |
|---|---|---|---|---|---|
| 18 | 外线 | 外线接地不符合规范要求。 | | | |

外线接地不符合规范
