## 表 B.2 监理工程师通知单

工程名称: 鞍山市职业教育基地 5.97 兆瓦分布式光伏发电项目

号: 004

主题: 北区 5 号变压器房圈梁存在的质量问题:

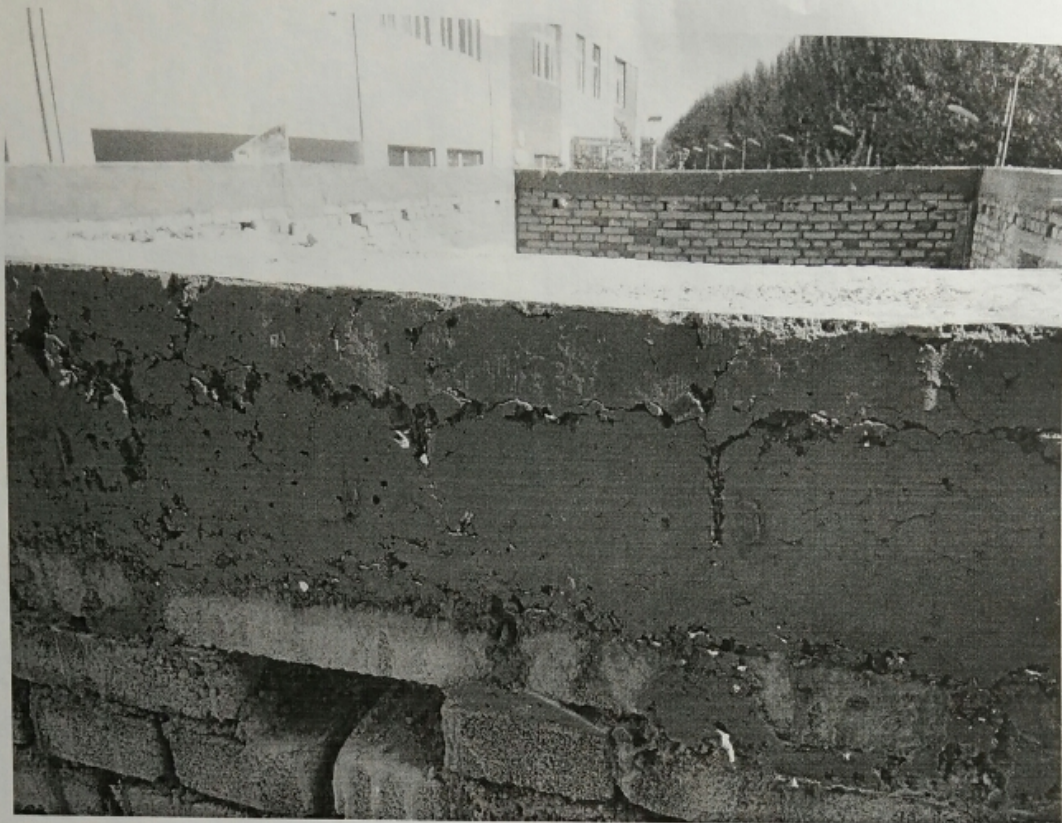
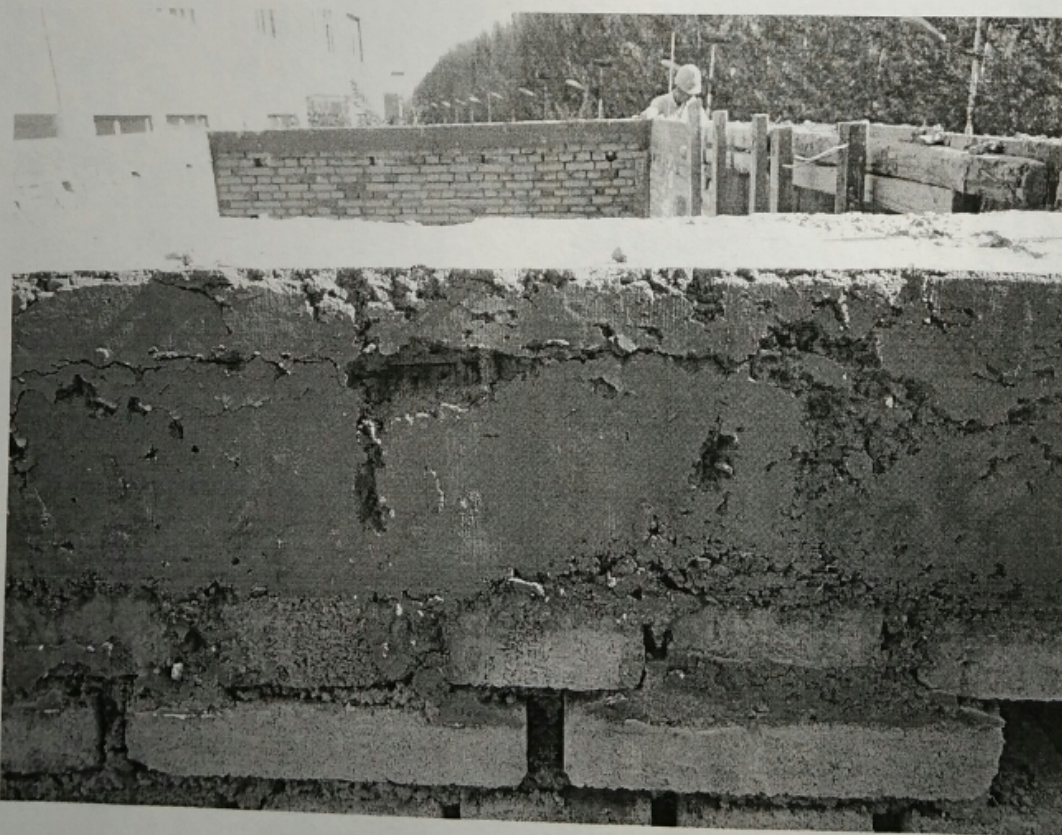
内容: 现场监理人员对场区各分项工程进行了巡视、检查, 在检查过程中发现, 北区 5# 变压器房拆模时, 发现变压器房南侧圈梁出现裂缝, 对变压器房整体的质量存在质量隐患, 针对这一情况, 监理、业主项目部研究决定, 对现场存在质量问题的圈梁打掉从新浇筑, 相关施工工序严格按照规范要求施工, 并报监理、业主项目部验收。

北区 5#变压器房圈梁出现裂缝
