## 监 理 通 知 单

工程名称：徐州闽商石材市场管理有限公司分布式光伏电站项目

编号：ZHJL-MSSC-12

事由：关于施工安全、质量的各项问题

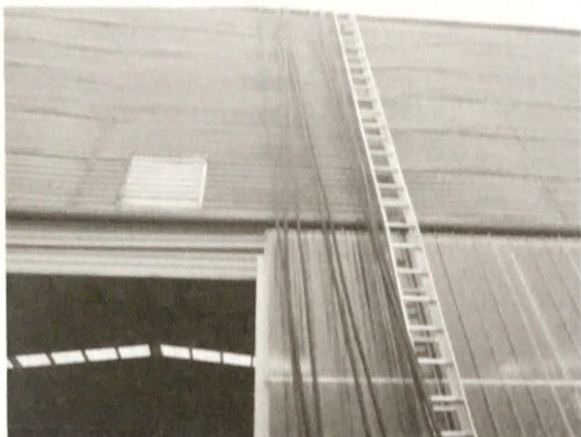
1. 所有屋面至箱变垂直桥架未安装完成

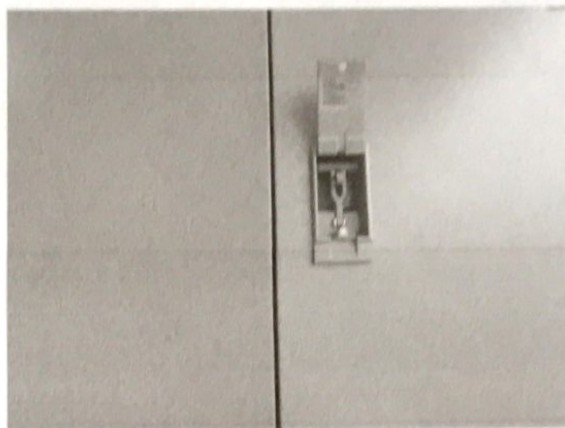
2. 部分箱变未上锁

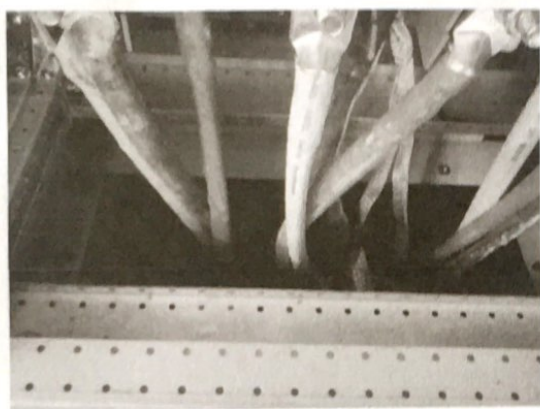
3. 所有箱变低压侧接线处盖板、夹具均未安装

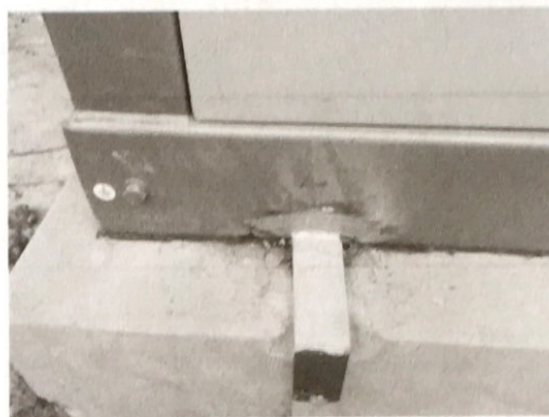
4. 9#箱变接地焊接长度不够

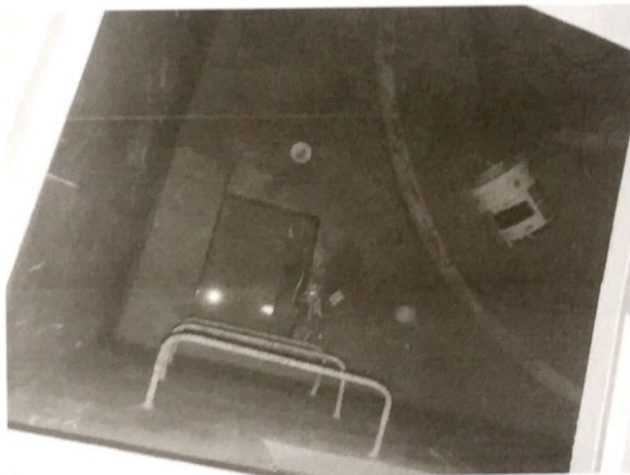
5. 多数箱变基础内积水较多

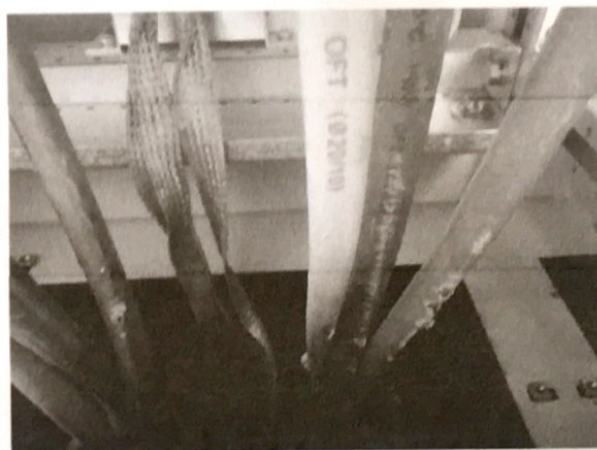
6. 10#箱变低压侧电缆头套管破损

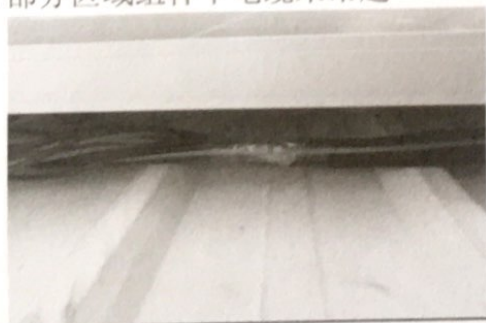
7. 部分区域组件下电缆未吊起

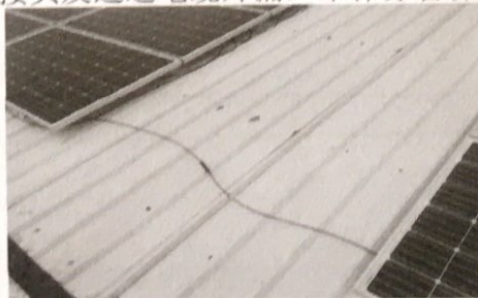
8. MC4 接头及过道电缆外漏, 未作穿管保护措施

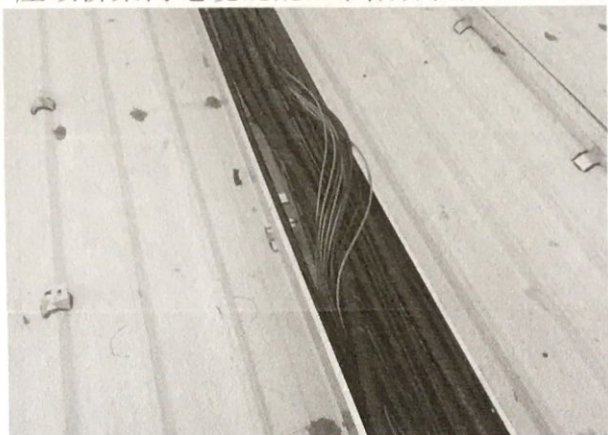
9. 屋顶桥架内电缆混乱，未做绑扎处理

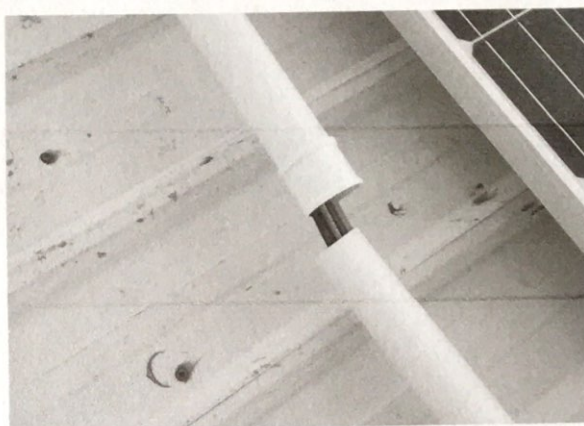
10. 直流电缆 PVC 保护管破损严重，且断开

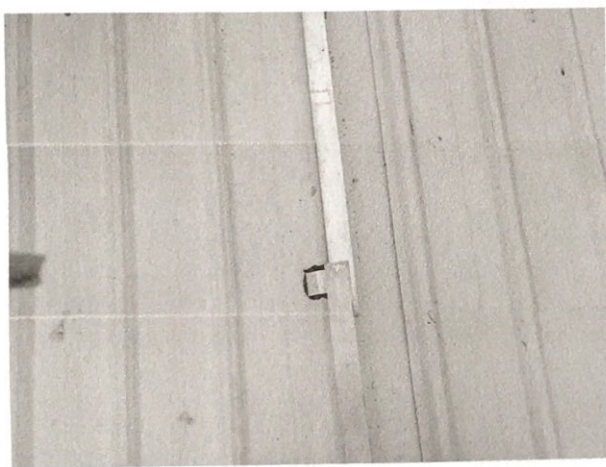
11. 接地扁铁未焊接，未引至楼下接地点

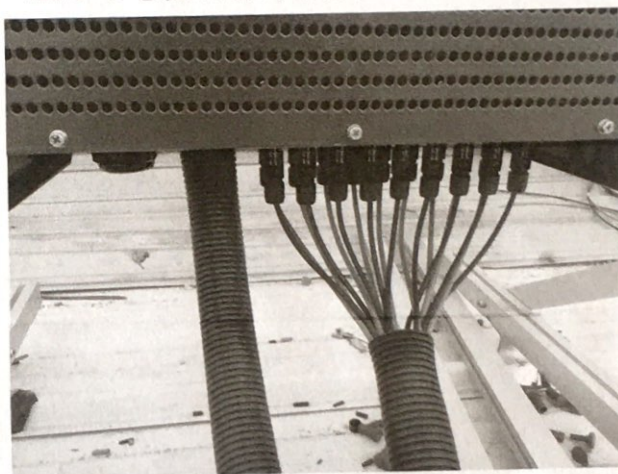
12. 1\*4 电缆未套线号套管
