监 理 通 知 单

工程名称： 国泰精密机件（无锡）有限公司 4.65MWp 分布式光伏发电项目 编号：ZHSUP-WXGT-SN10

事由：关于材料锈蚀等相关事宜

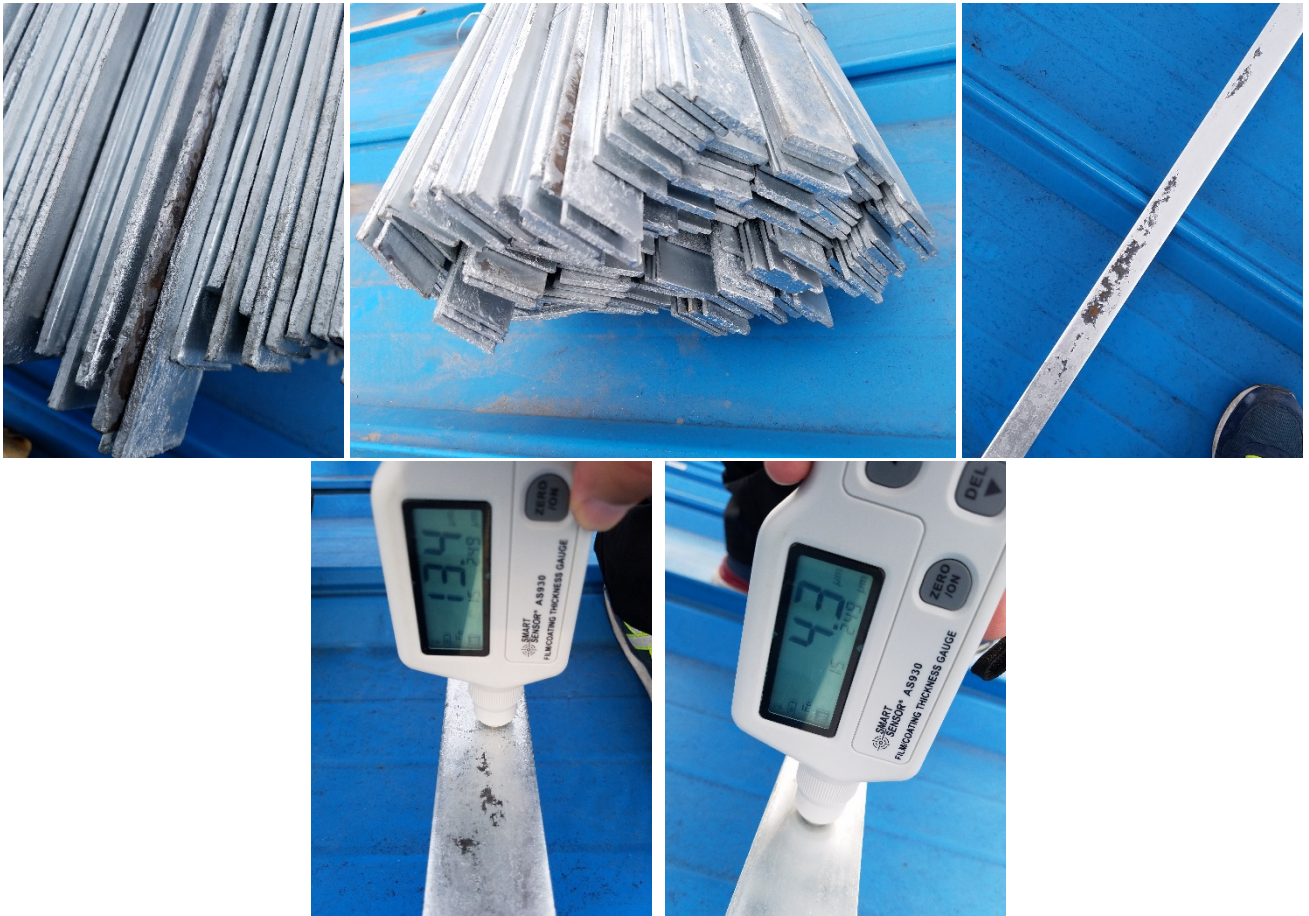
2、为确保工程质量我监理项目部调用专业检测工具对屋面防雷接地扁钢及逆变器支架材料进行随机分散地镀层厚度测试(关于外观存在镀锌不完整等质量缺陷前期已下发监理工作联系单编号：ZHSUP-WXGT-SLN05)，测试结果如下：

平均厚度为 13.7 μm，扁钢两面镀锌厚度不一，具体表现为一面较厚一面较薄。

现场设计图纸未明确此标准，以支架及辅材镀锌层厚度设计标准为准(65 μm)。

防雷接地扁钢及其镀锌层厚度测试

3、防雷接地扁钢焊接处及逆变器镀锌不合格处建议立即做防腐处理,后期增加施工难度且锈迹很难处理达标;

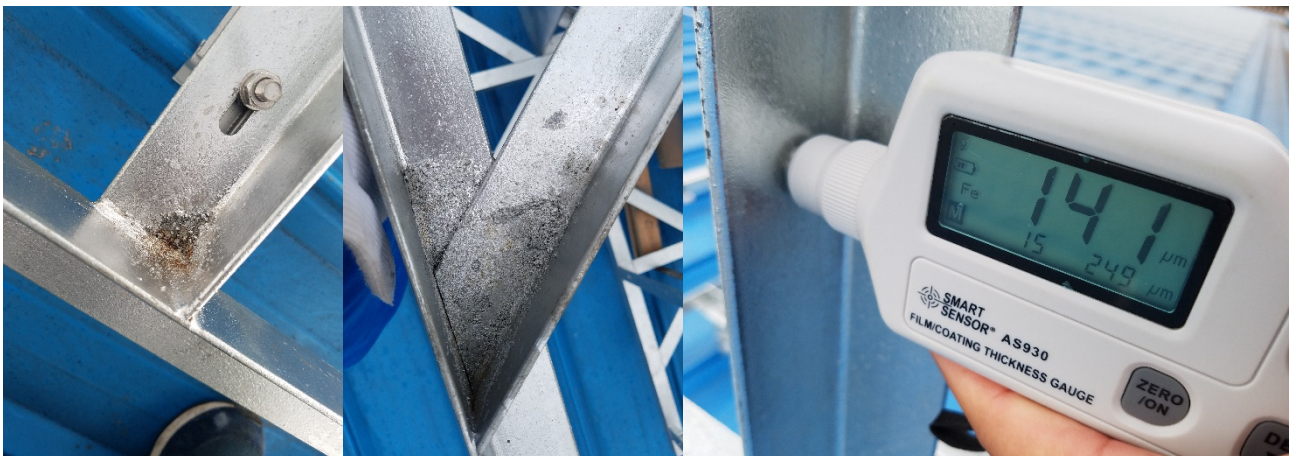
平均厚度为 122.1 μm，镀锌层厚度符合要求。

逆变器支架及其镀锌层厚度测试

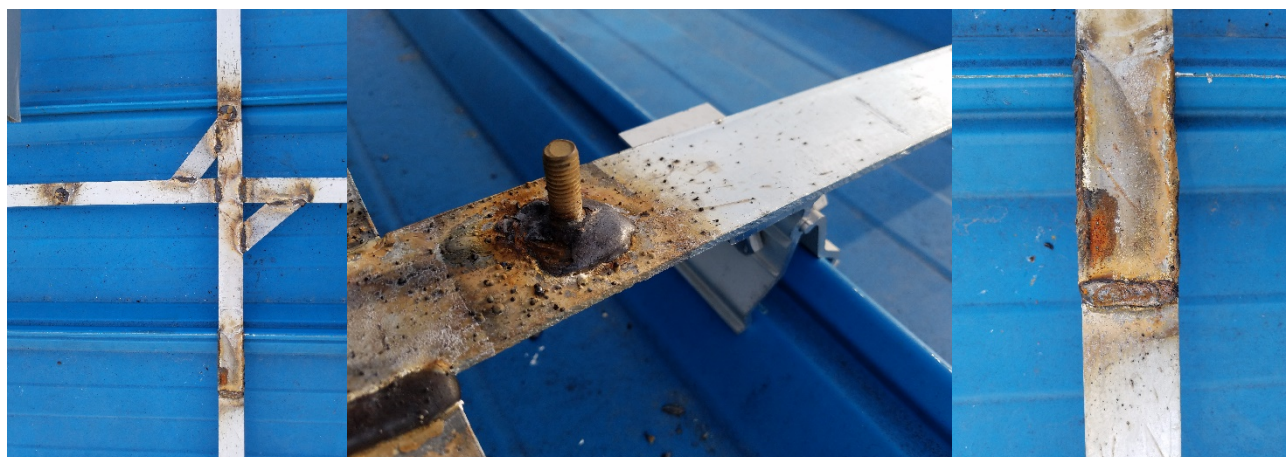
焊接处及时做防腐处理

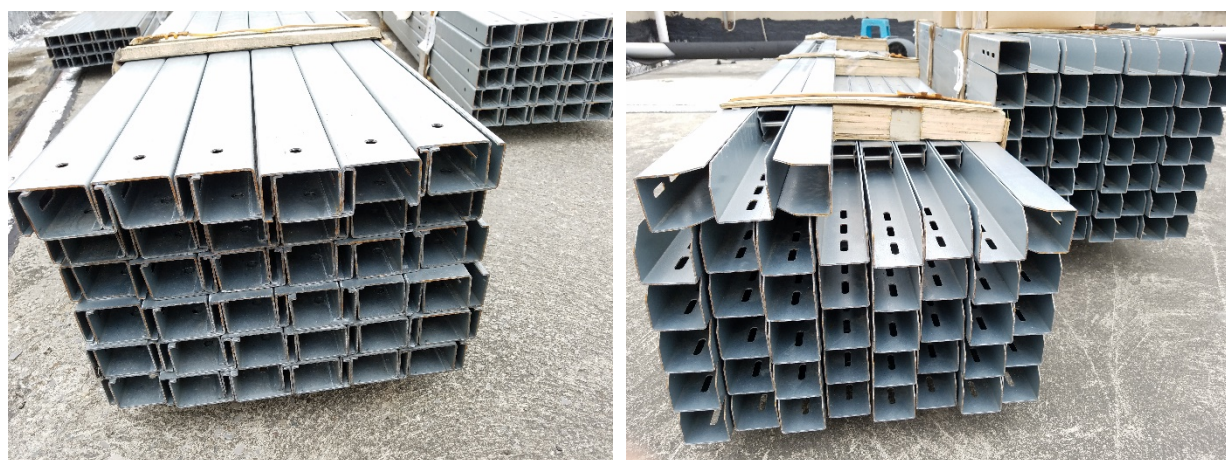
6月28日图片

4、我监理项目部于 2017 年 06 月 28 日、7 月 17 日、7 月 20 日,对 1#屋面所用光伏支架材料拍照留存观察,对比发现两端及中间腰型孔切割加工处锈蚀情况未如描述地全部自然氧化生成保护膜,且锈迹有所加重,正式安装使用前应再次确认,原则上不合格产品不得投入使用,现场处理需满足使用寿命及设计要求,无法现场处理的必须立即更换。
