## 监 理 通 知 单

工程名称：南京熊猫电子、南京熊猫现代服务业光伏发电项目

编号：GFDZJBM08-006

事由：关于（南京彩虹新能源有限公司运维部）对施工质量检查所提出问题汇总及处理意见

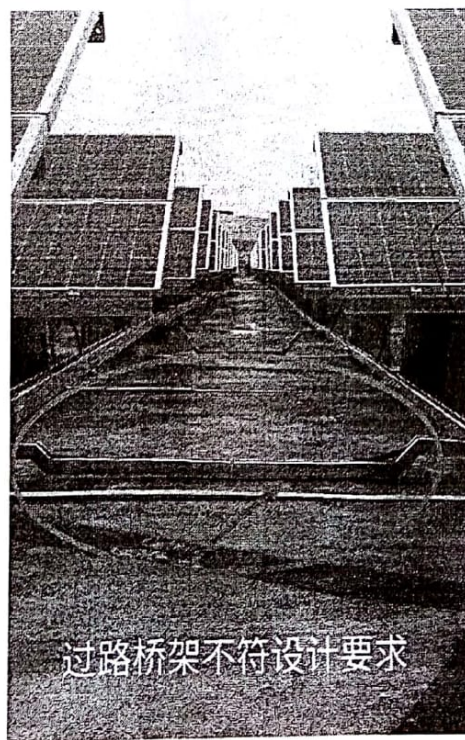
3；E04 号楼面电缆过路桥架未按设计要求制作安装（离楼面距离应大于 4cm）。

以上问题请你单位参照（南京熊猫电子 3MW 光伏电站处理意见汇总）进行整改落实。
