# 监 理 通 知 单

工程名称：浩德武鸣区宁武镇 50MWp 农业光伏电站项目

编号：JXM7-013

事由：关于升压站预制舱舱底电气安装问题相关事宜

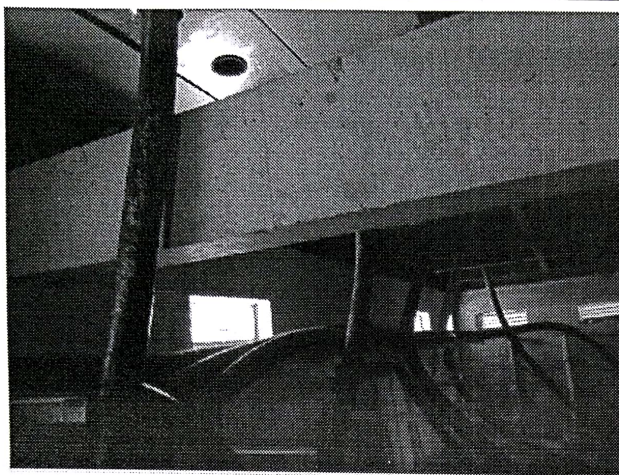
- 1、一次舱舱底南边西侧6根高压电缆未防刷火涂料。
- 2、一次舱舱底南边西侧5根高压电缆底部未固定。
- 3、一次舱舱底南边东侧固定角钢（兼作接地）焊接部位（包括顶部槽钢）未防腐。
- 4、三个预制舱舱底部分高（低）压交流电缆、通讯及测控线未上支架，落在地上。
- 5、三个预制舱舱底电缆敷设不整齐，小线敷设尤为混乱。
- 6、二次舱舱底环形等电位接地扁钢始末端未闭合，且一处缺绝缘子破损。
- 7、三个预制舱电缆沟均无人行爬梯。

一次舱 6 根高压电缆未刷防火涂料

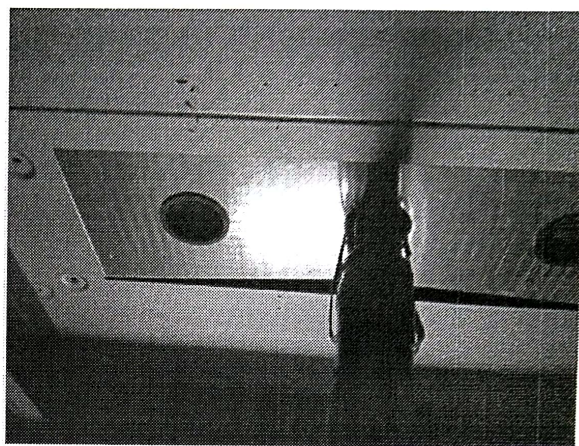
一次舱高压电缆未固定

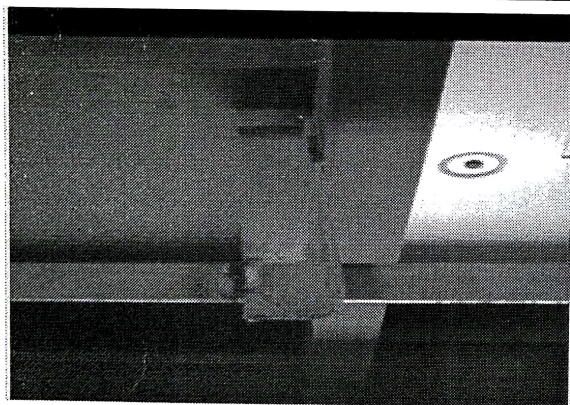
一次舱接地角钢焊接处未做防腐

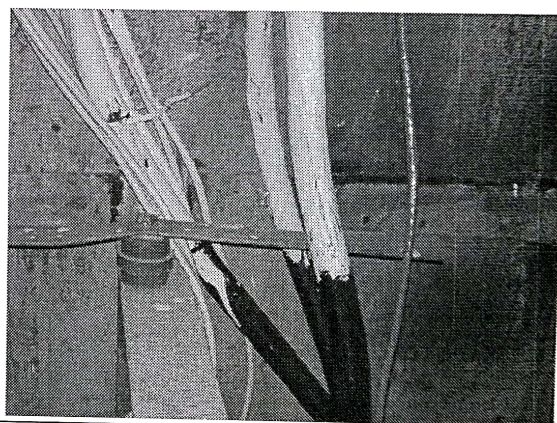
二次舱环形等电位接地扁钢未闭合

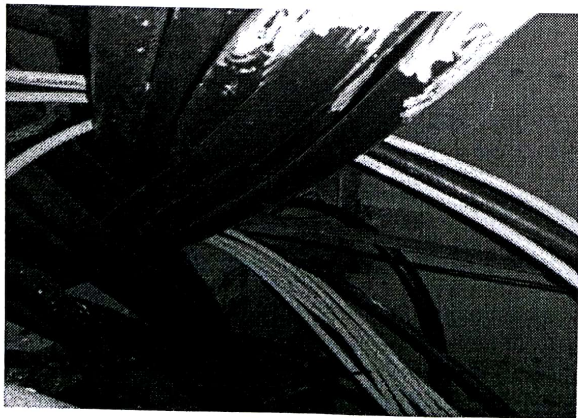
二次舱等电位接地扁钢缺绝缘子破损

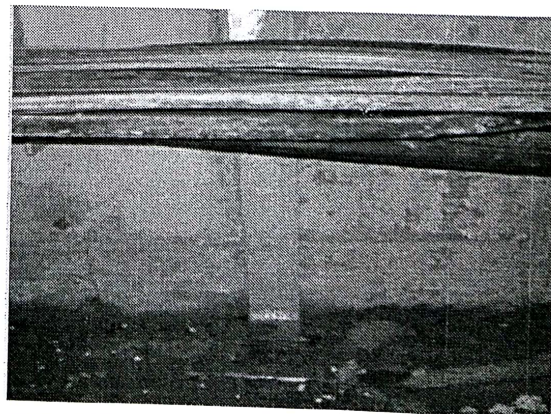
二次舱西侧等电位扁钢搭接不规范

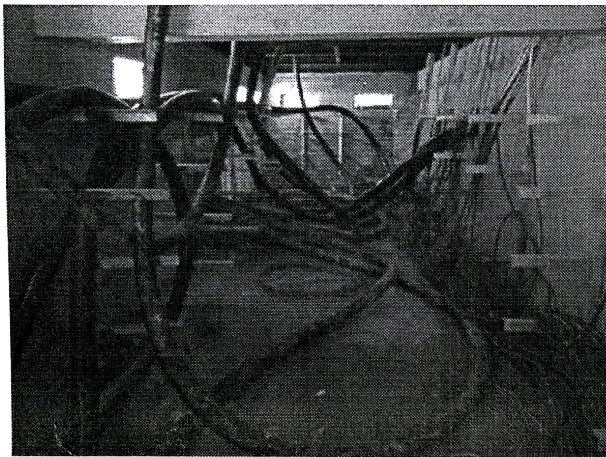
一次舱南侧电缆敷设现状

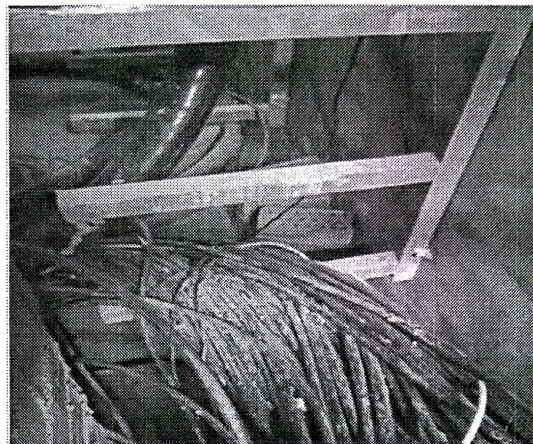
一次舱西侧电缆敷设现状

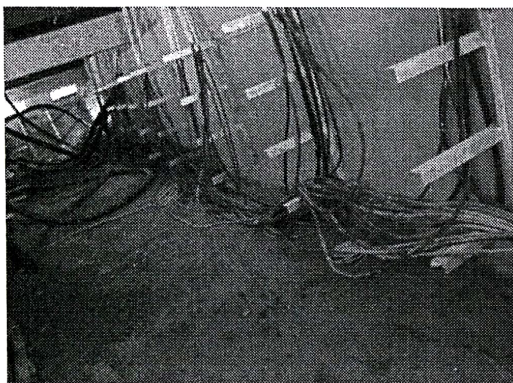
一次舱北侧电缆敷设现状

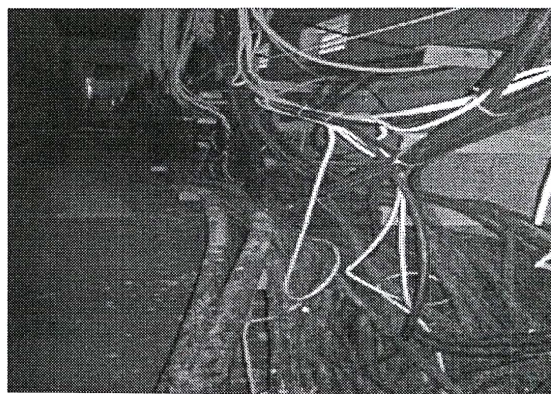
二次舱东侧电缆敷设现状

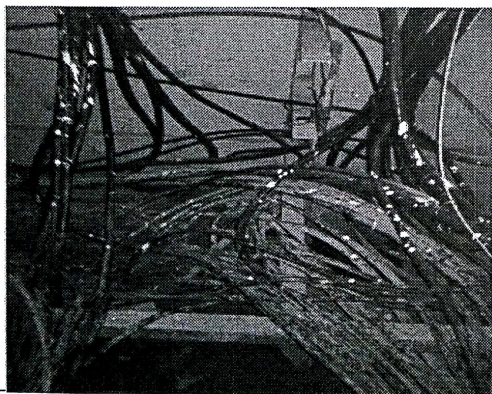
二次舱东北角电缆

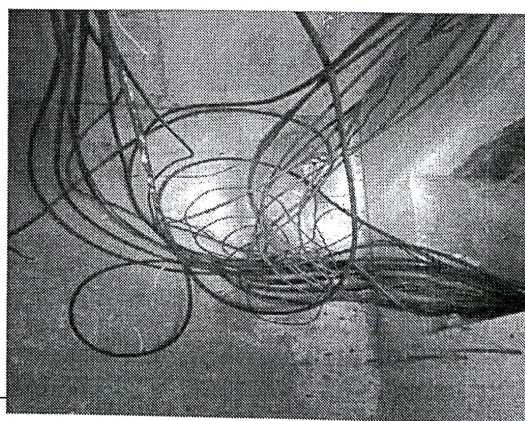
SGV 舱西北角电缆敷设现状
