## 监 理 通 知 单

工程名称：和县 31 户户联建光伏扶贫电站项目

编号：ZHJL-HXFP-006

事由：关于光伏区逆变器、汇流箱、计量柜接线存在的问题

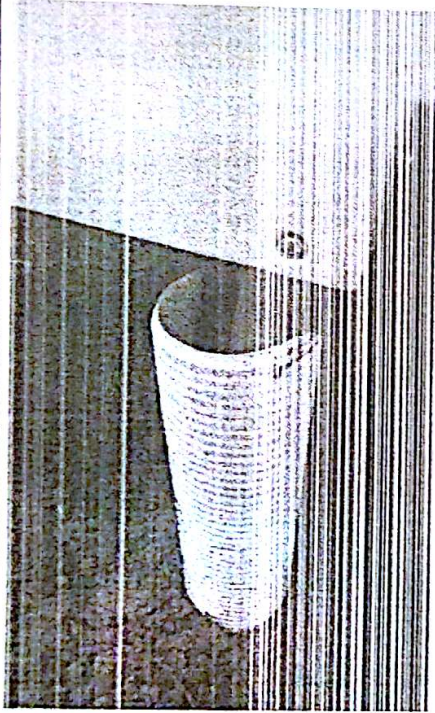
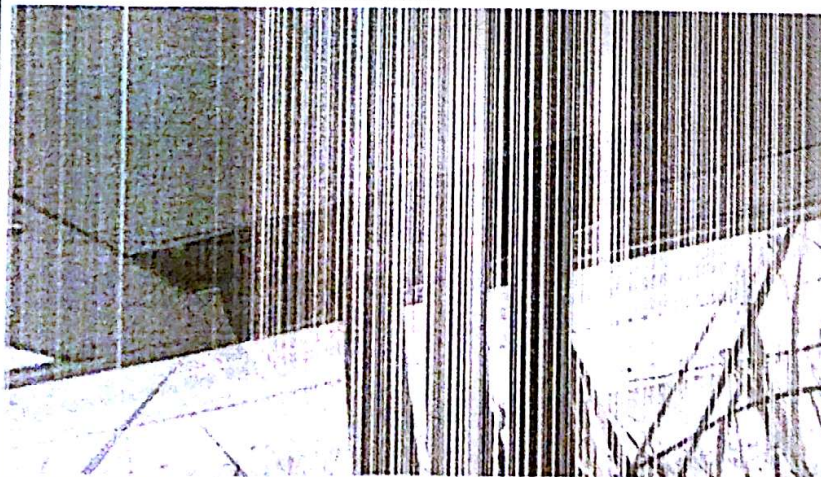
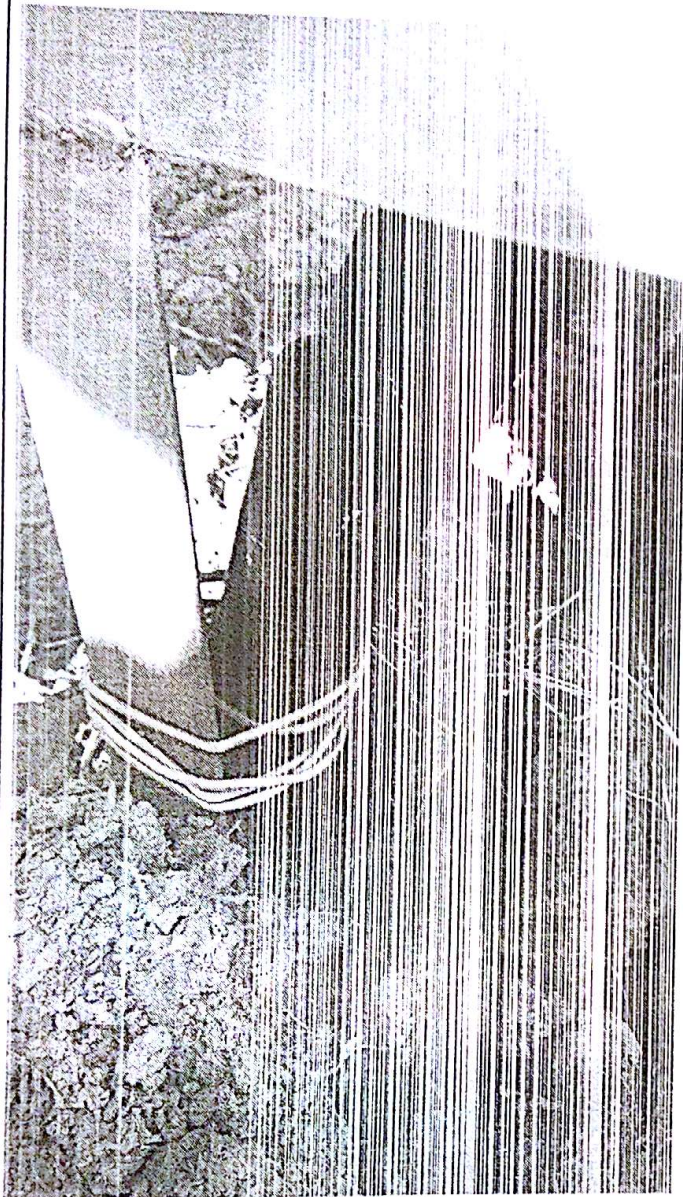
附：问题照片

内容：现场对光伏区巡视检查发现如下问题：

- 1、逆变器接线时，下方电缆套管未做封堵处理。
- 2、汇流箱进线口存在现场加工，造成进线口过大，未对电缆进行保护措施。
- 3、计量柜下方交流电缆固定存在安全隐患，未对电缆做套管处理，未安装设计要求进行施工。
- 4、乌江中学、香泉等场地的电缆沟深度达不到设计要求。

针对以上问题请贵公司接到通知后及时整改，限 3 日内整改，报监理及业主单位验收。
