表 A.0.3 监理通知单 ★

工程名称： 东源天华阳光农光互补 100MW 项目

编号： 010#

事由： 关于前 27.6MW 地块箱变基础内渗水事宜；

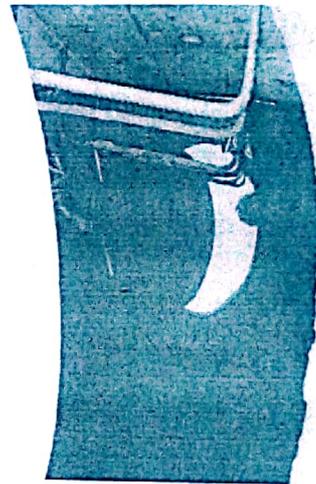
内容： 在今天上午进行专项检查中发现发现 27.6MW 箱变基础因电缆进出孔洞封堵不严密，造成箱变基础内因下雨导致普遍积水，积水达 10CM-30CM，给箱变运行环境带来安全隐患。

- 要求：**
- 1) 施工单位应把所有箱变基础内的积水抽干，两日内完成，完成后报我部复查。
 - 2) 将预留 洞口剔除重新堵洞，洞内电缆线居中封堵，电缆线不得贴边，防止渗水，箱变基础内应保持干燥、无积水状态。
 - 3) 根据设计图纸编制整改进度计划表（包括检修平台）报我部审核。积水情况如下图：
