## 监 理 通 知 单

工程名称: 无锡隆达金属材料有限公司屋顶 4.4MW 分布式光伏发电项目

编号: ZHSUP-WXLD-SN06

事由: 关于现场施工事宜

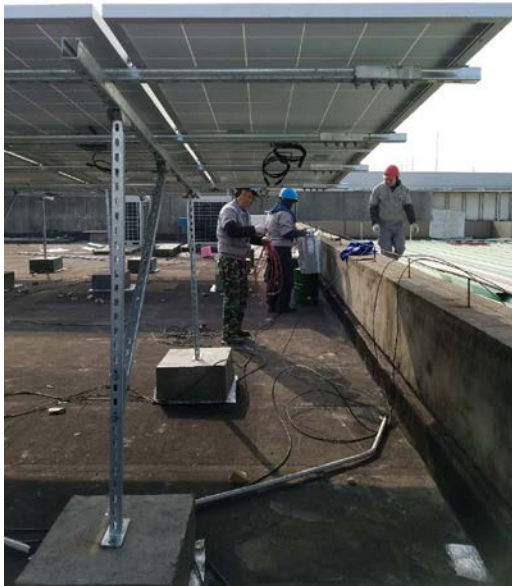
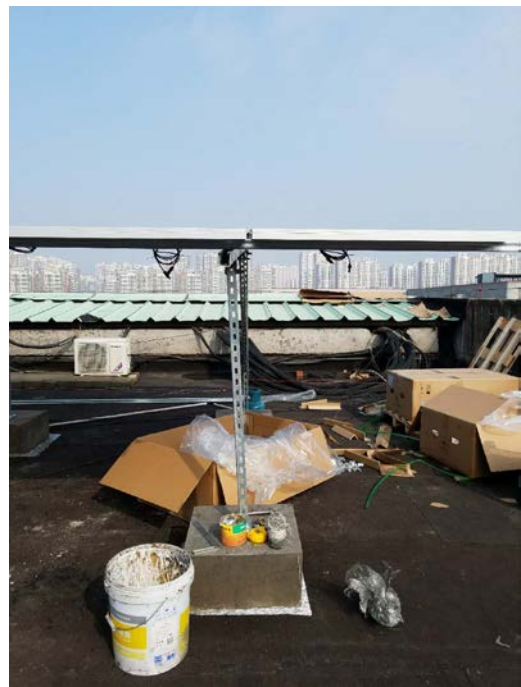
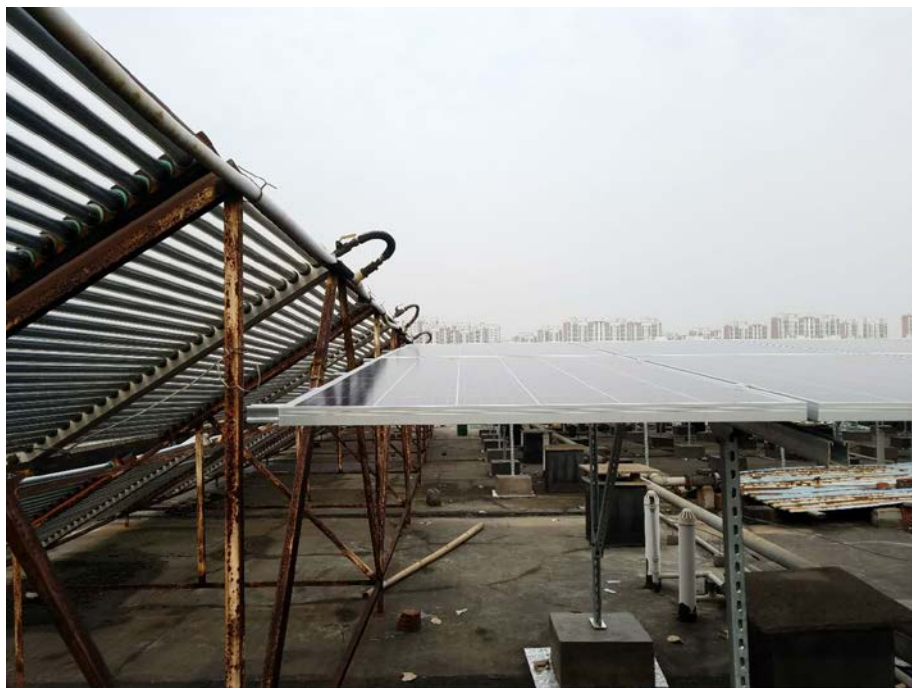
- 1、混凝土屋面组件安装现场与设计不符, 现场测量方阵末端组件外边缘距离立柱中心点距离 $>1100\text{mm}$ , 设计为  $550\text{mm}$ , 存在受力不合理产生形变现象;
- 2、混凝土屋面光伏支架立柱安装前后排未在同一条直线, 存在扭曲现象;
- 3、办公楼后混凝土屋面组件存在严重遮挡现象;
- 4、彩钢瓦屋面施工造成彩钢瓦损坏严重, 存在塌陷、折弯、断裂等现象, 因此下雨天造成车间严重渗漏, 并且存在严重安全隐患;
- 5、前期雪灾受损的彩钢瓦屋面因施工等原因造成屋面个别檩条产生新的折弯, 存在重大安全隐患。

请于两日内填报回复单, 不回复视为拒不整改, 造成一切后果施工方自负

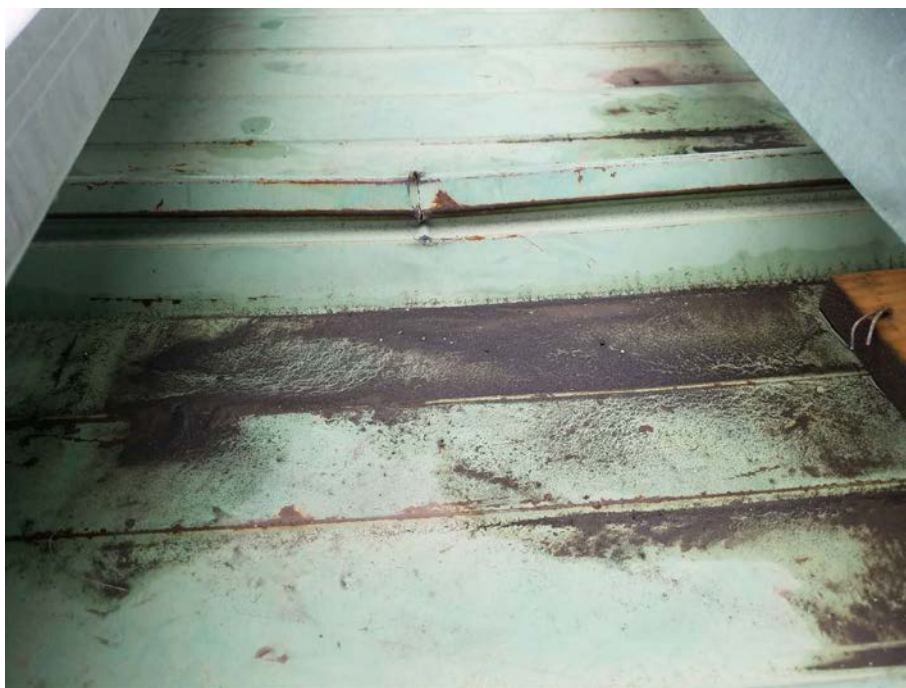
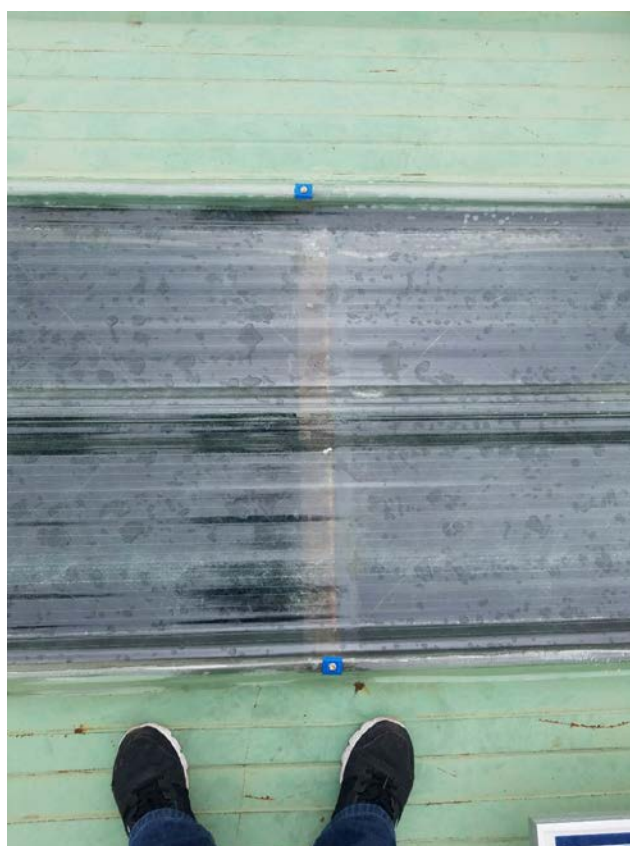
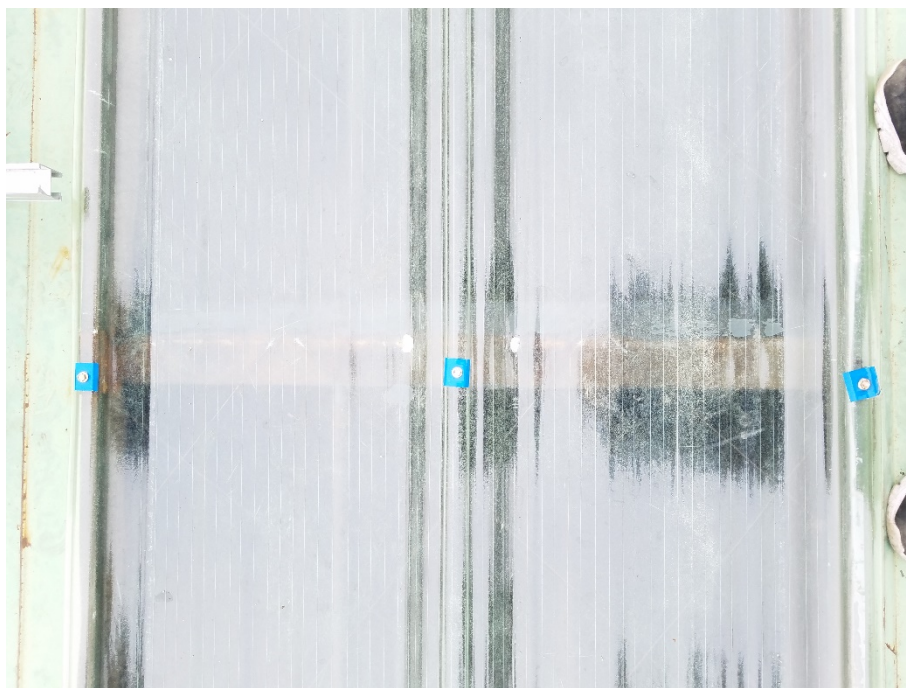
前期受损屋面檩条因施工弯曲变形现象加重
