项目：华直当阳市庙前镇 4×20MWp 地面分布式农光互补光伏发电项目

编号：HZDYM-Q-CZZH-TZ-044

主题：关于光伏场区 1-5#、8#、11#区域初验收整改的相关事宜

## 01#、02#、03#、04#、05#、08#、11# 光伏区 初验收记录

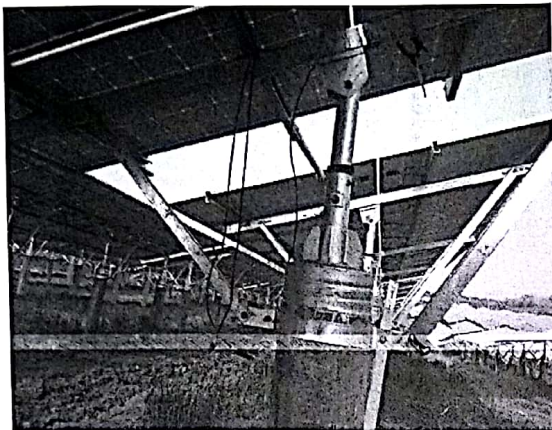
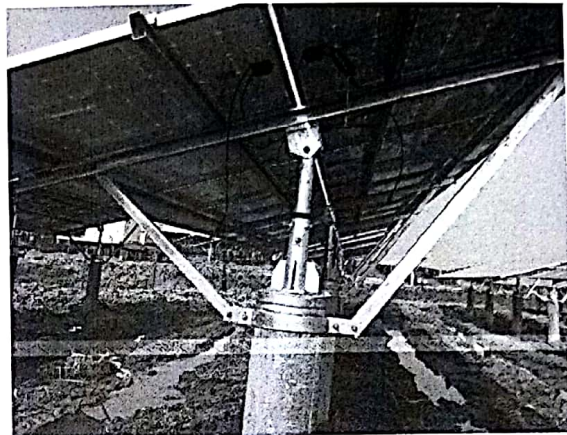
1、部分组串存在插头未插，未和 1\*4 平方线连接且多出接线杂乱，掉落。

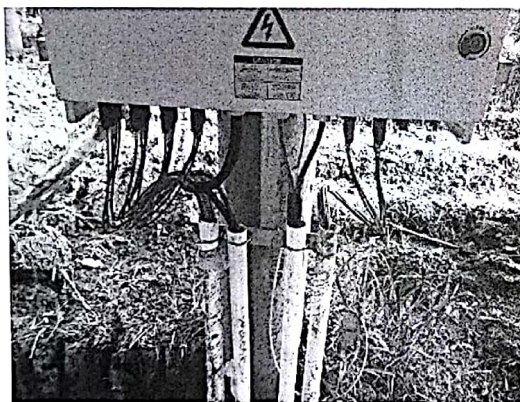
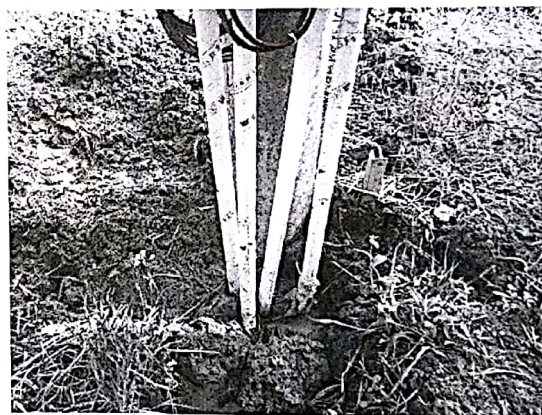
2、汇流箱出线封堵未做，穿线管杂乱不垂直。

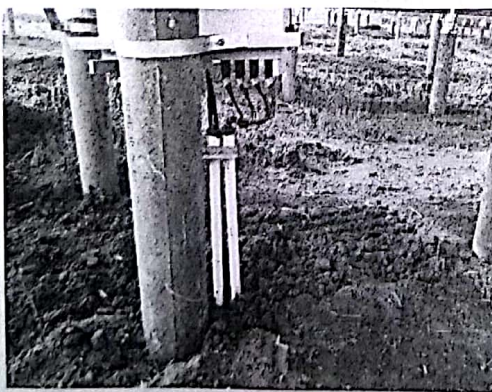
3、汇流箱未接地，

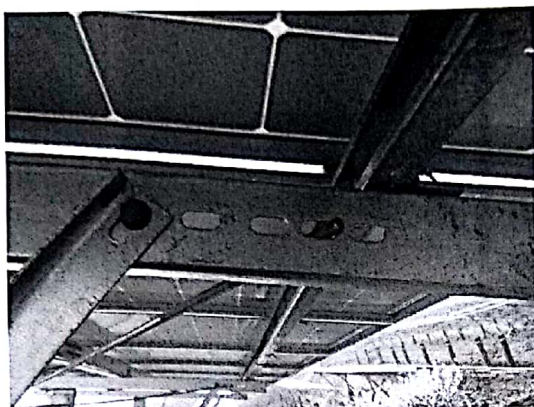
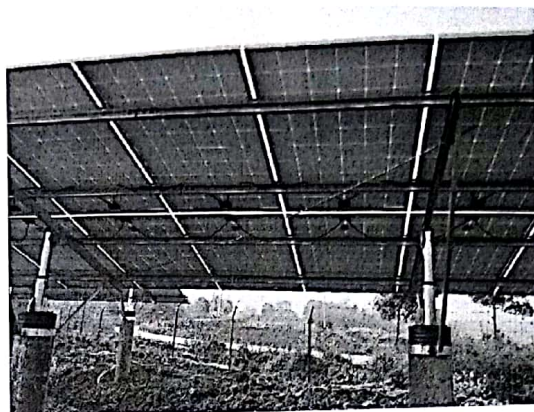
4、支架斜拉杆螺丝未上或缺少拉杆。

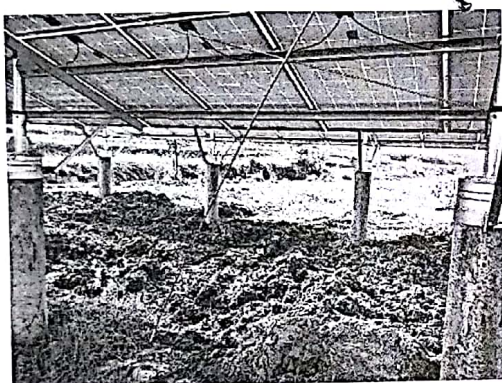
5、支架斜拉杆掉落。

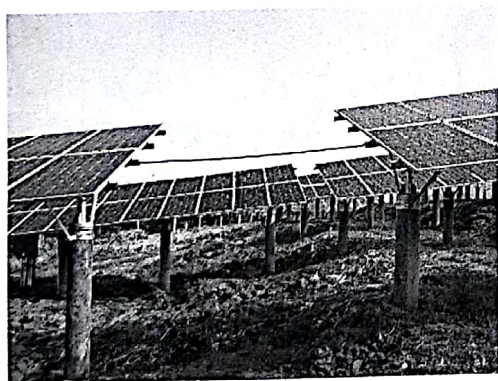
6、支架间 1\*4 保护管过长，未采取保护措施

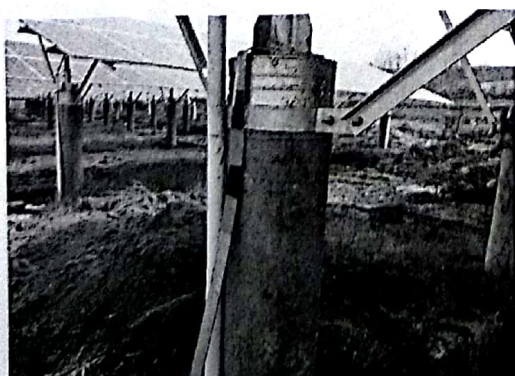
7、接地扁铁黄绿警示标识漆应满刷。

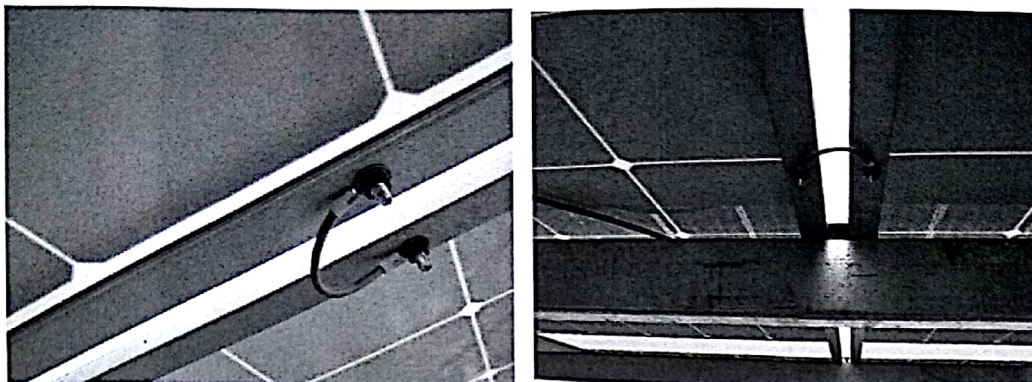
8、多处出现组件接地线螺帽锈蚀。

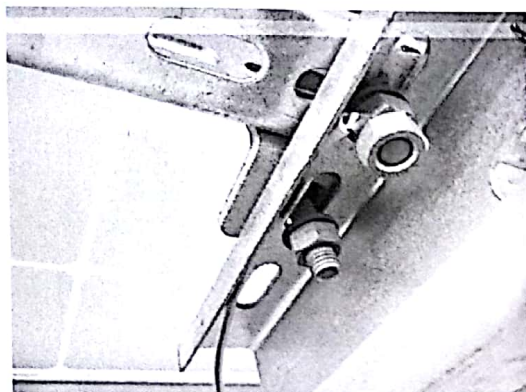
9、檩条斜梁连接件螺丝松散未紧固到位。

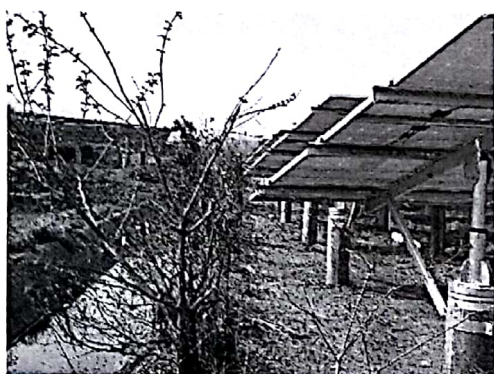
10、1区内植被过高已遮挡组件

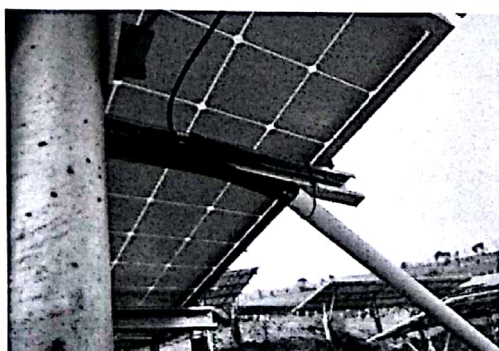
11、组件间 1\*4 线缆保护管紧固不到位，易掉落。

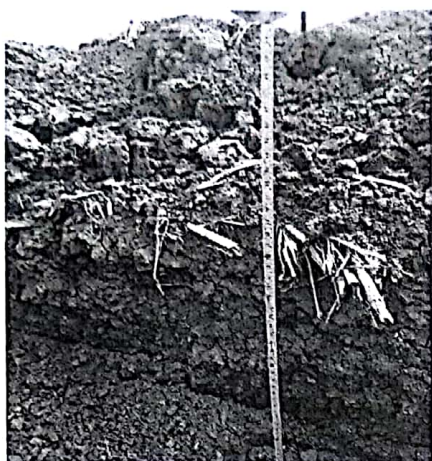
12、环网接地沟深度开挖不够，应按图纸要求开挖。

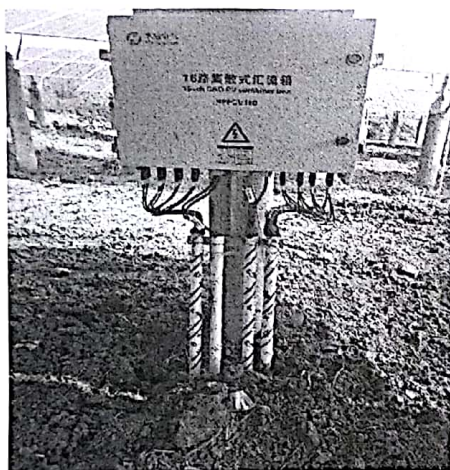
13、汇流箱穿线管包装皮未撕。

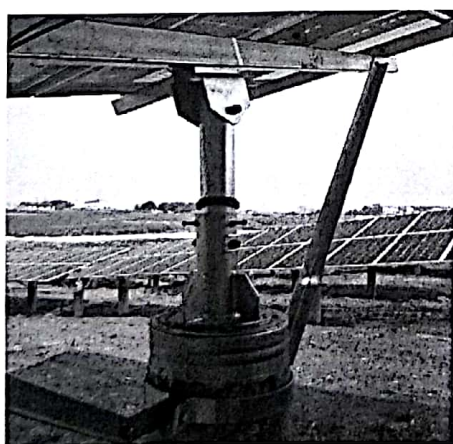
14、立柱间橡皮圈应封至中间接口出。

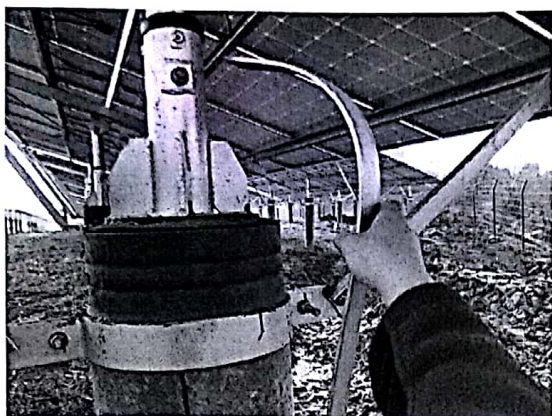
15、支架接地遗焊，漏焊。

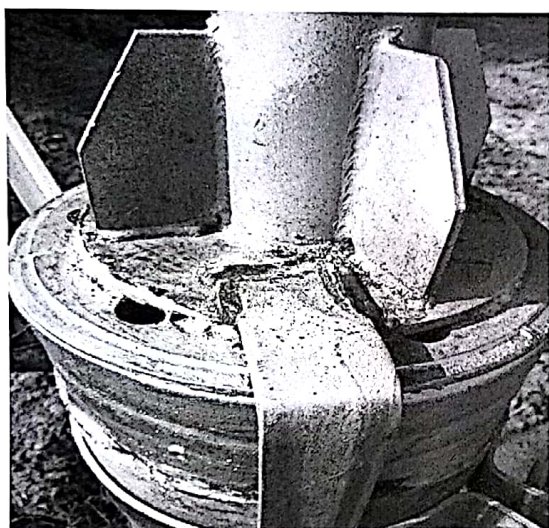
16、接地扁铁焊渣未敲，防腐未做。
