## 监理工程师通知单

项目：华直当阳市庙前镇 4×20MWp 地面分布式农光互补光伏发电项目

编号：HZDYM-Q-CZZH-TZ-050

主题：关于光伏 1#阵列区整改的相关事宜

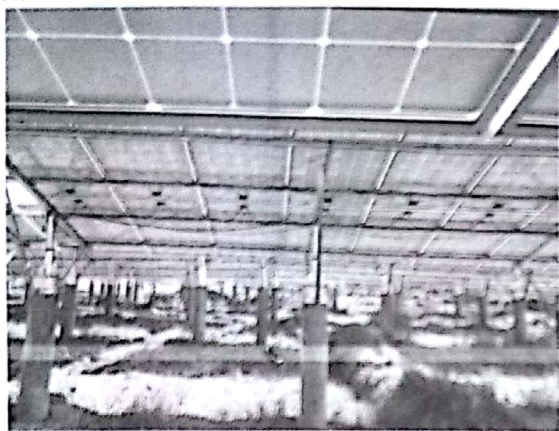
背拉杆缺失一个

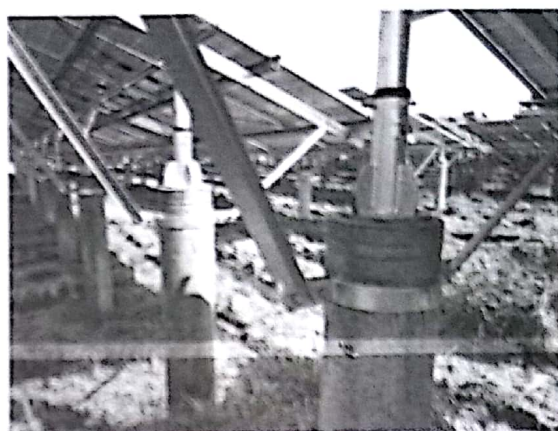
接头锈蚀

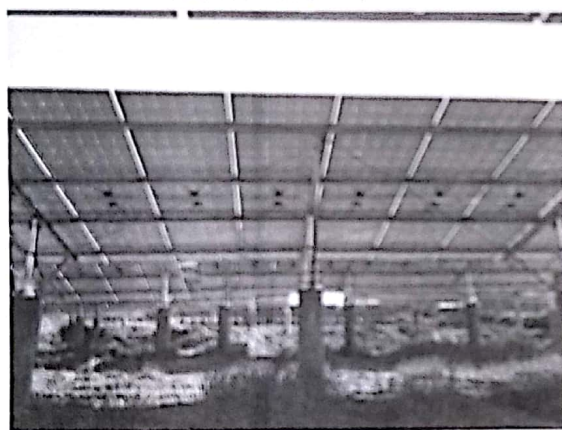
拉杆位置错误

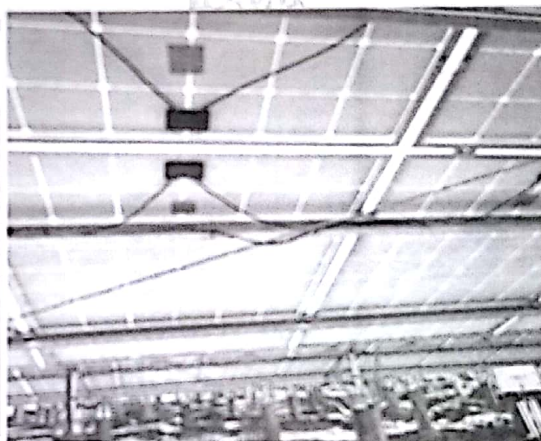
1x4 线缆被固定在拉杆上

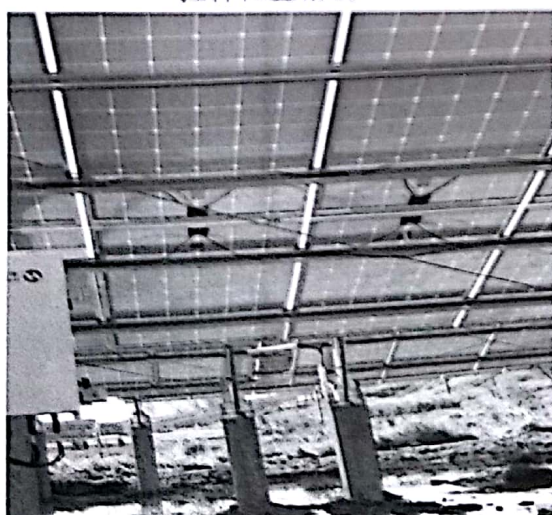
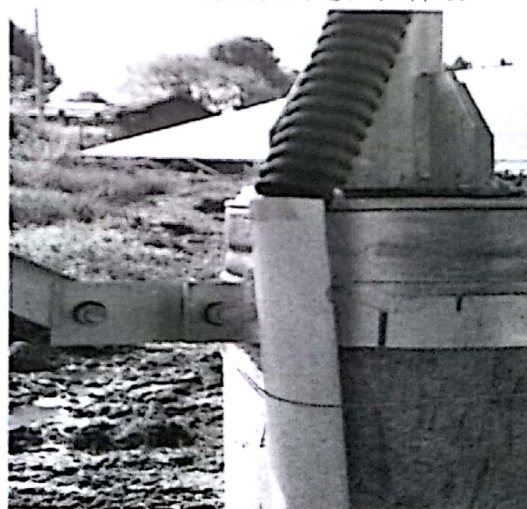
二十五、pVc 管与软管连接分开。

Pvc 管与连接软管断开

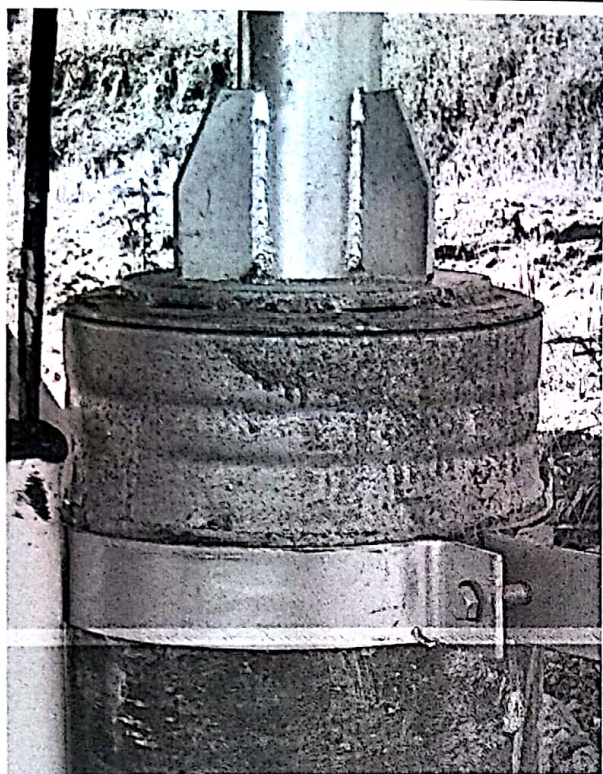
桩头锈蚀未处理

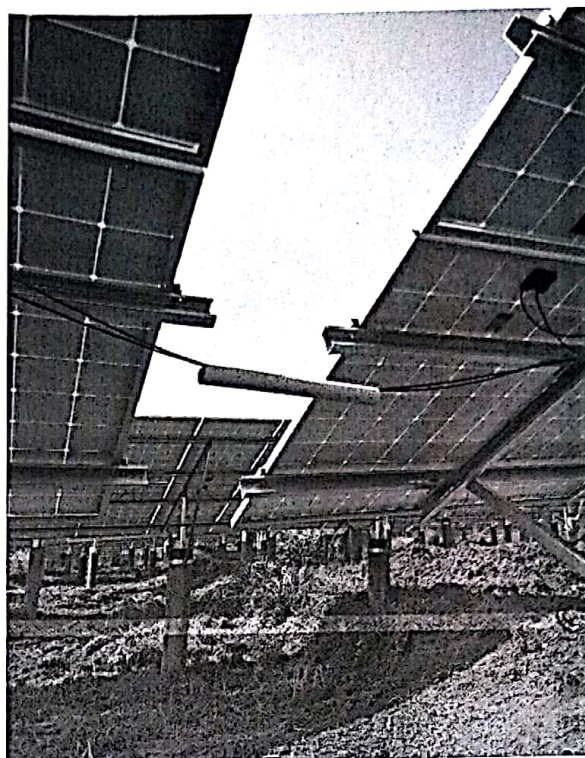
穿线 PVC 管悬空
