## 监理工程师通知单

项目名称：华直当阳市庙前镇 4×20MWp 地面分布式农光互补光伏发电项目

编号：HZDYM-Q-CZZH-TZ-070

主题：关于光伏区 31—33 区施工质量相关事宜：

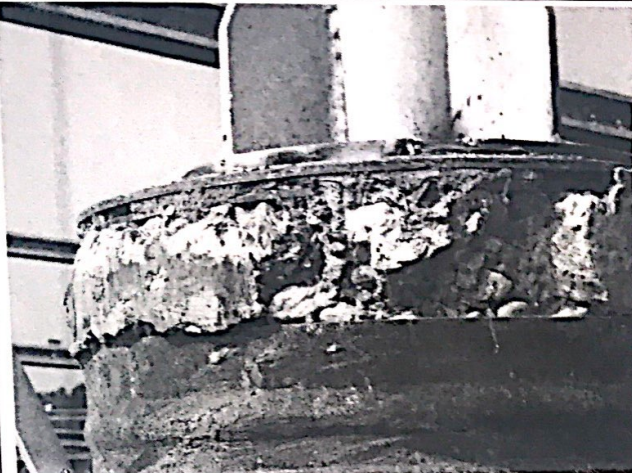
- 1、部分预应力管桩存在垂直度偏差和桩位偏差，导致斜梁与檩条无法安装。
- 2、桩帽有损坏现象，桩帽与支架基础基座焊接不符合规范要求，焊缝达不到设计至 8mm，个别桩帽泥巴污垢没有清理，直接影响焊接质量。（图 1—4）。
- 3、部分抱箍放置不正，斜梁偏差较多，直接影响支架安装质量，螺栓垫片有遗漏现象。（图 5）
- 4、桩帽除锈、防腐、防锈不及时。（图 1—4）。
- 5、移动式脚手架、人字梯固定不牢，安全帽、安全带佩戴不及时，现场临时用电没有接地线，安全措施不到位，没有专职安全员。
- 6、工程资料必须与现场同步。
- 7、其它未尽事宜请自查自纠。

| <p>图 1 桩帽损坏</p> | <p>图 2 桩头泥巴污垢未清理</p> |

以上质量问题你项目部必须对各个班组进行技术交底，保证以后施工过程中不得出现类似质量问题，并组织人员对存在问题进行整改到位，报项目监理机构验收。

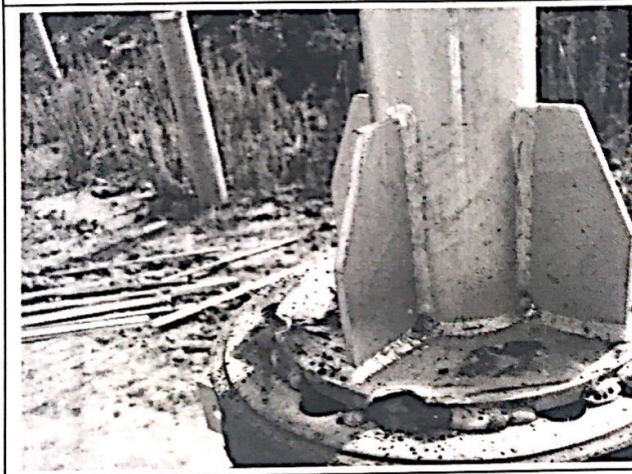
| <p>图 3 焊缝不符合设计要求</p> | <p>图 4 桩帽焊接位子不合格</p> |

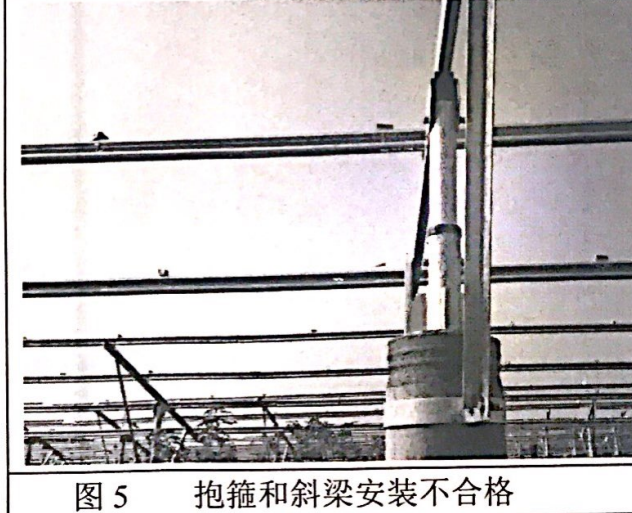
| <p>图 5 抱箍和斜梁安装不合格</p> | |
