# 监理工程师通知单

项目名称：华直当阳市庙前镇 4×20MWp 地面分布式农光互补光伏发电项目

编号：HZDYM-Q-CZZH-TZ-071

主题：关于综合楼施工质量相关事宜：

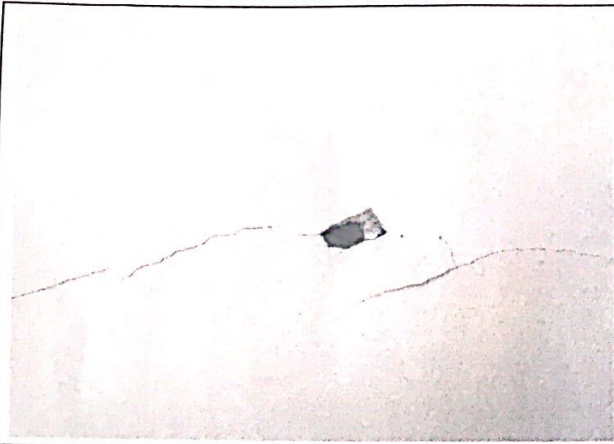
| 图 1 墙体裂缝并且有脱落现象 | 图 2 墙面发霉 |

以上质量问题你项目部必须认真落实，并组织人员对存在问题进行整改到位，报项目  
监理机构验收。

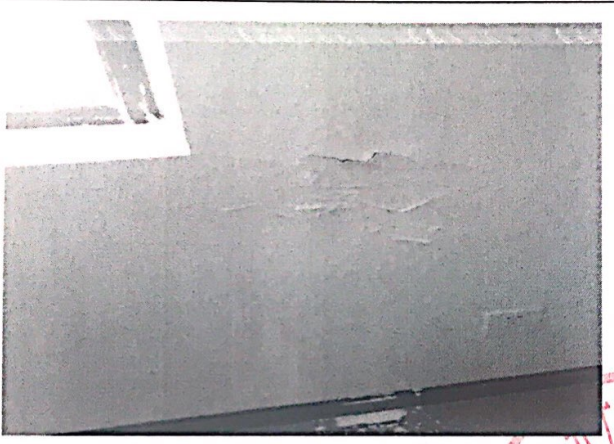
| 图 3 窗台内地外高雨后进水 | 图 4 边压条有生锈迹象 |

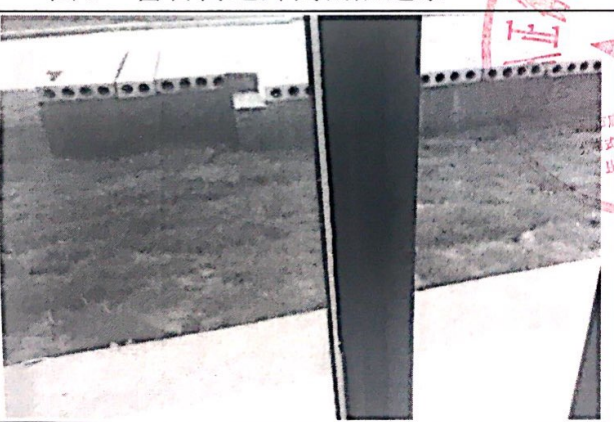
| 图 5 窗户把手损坏 | 图 6 墙体有渗水现象 |

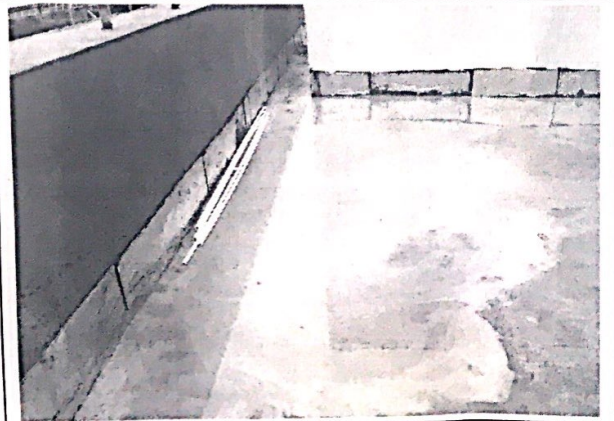
| 图 7 屋顶流水走向不合格 | 图 8 防水卷材脱落 |
