# 监理工程师通知单

项目名称：华直当阳市庙前镇 4×20MWp 地面分布式农光互补光伏发电项目

编号：HZDYM-Q-CZZH-TZ-072

主题：关于光伏区消缺整改相关事宜：

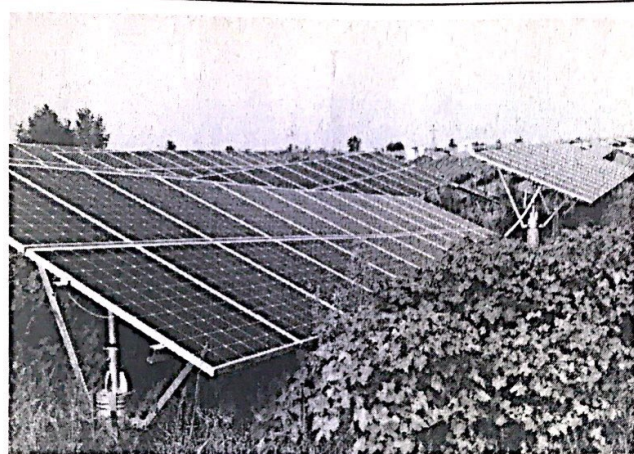
1. 光伏区汇流箱电压、电流、支路故障等相关问题统计表已下发，各施工单位要抓紧整改，逐一排查，整改完成后报项目部复查。
2. 场区个别区域的杂草树木存在清理不到位的情况，各施工单位要合理安排消缺人员对场区的遮挡情况认真排查，发现问题及时处理。（图一）
3. 光伏区部分区域电缆沟及接地沟开挖深度不符合规范要求，电缆敷设必须严格按照规范要求施工。（图二）
4. 箱逆变平台爬梯处于悬空状态，除锈、防锈处理不到位，存在安全隐患。（图三）
5. 场区内剩余材料回收处理不及时。（图四）
6. 箱逆变平台下方及汇流箱防火封堵不到位。（图五）
7. 监理巡视光伏区发现有两块组件因边压块及螺栓不紧固的问题，出现脱落的情况，这个问题必须重视起来，各施工单位要对区域内的边压块及螺栓进行仔细认真排查，发现问题立即处理。（图六）
8. 场区围栏要严格按照设计要求施工。
9. 近期场区施工及消缺人员少，请你方合理组织人员，有序推进总体工程进度。
10. 其它未尽事宜请自纠自查。

图 1 杂草清理不及时

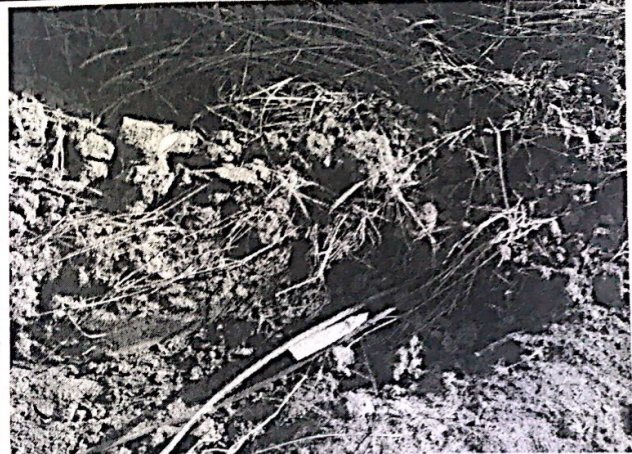
图 2 电缆敷设不符合规范要求

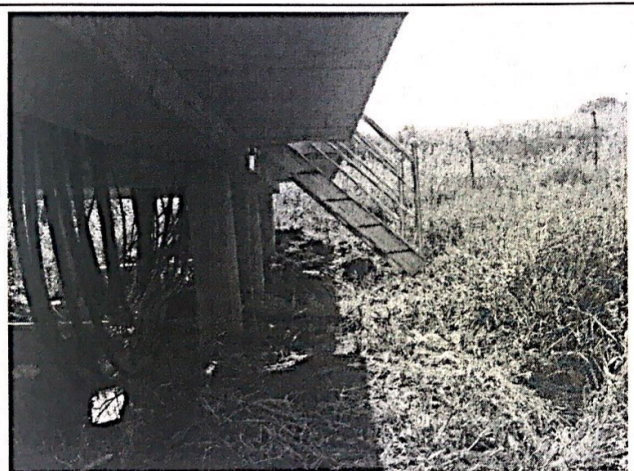
图 3 爬梯处于悬空状态

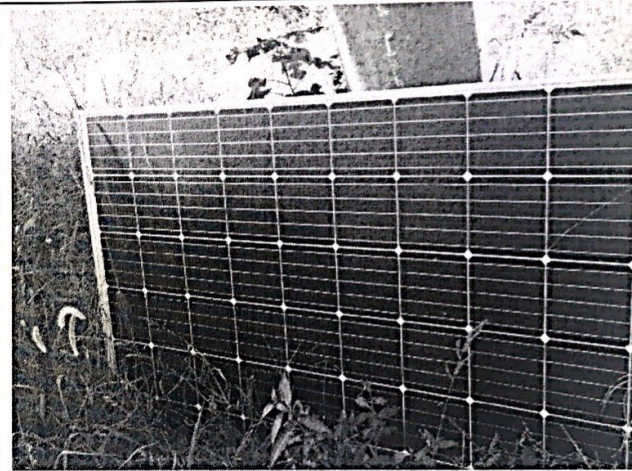
图 4 材料回收不及时

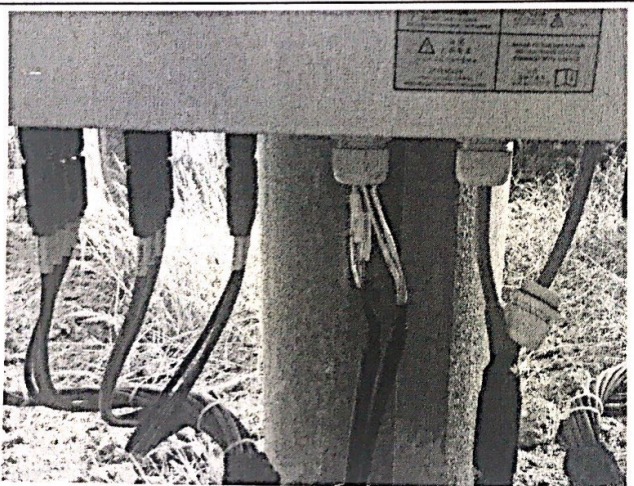
图 5 防火封堵未做

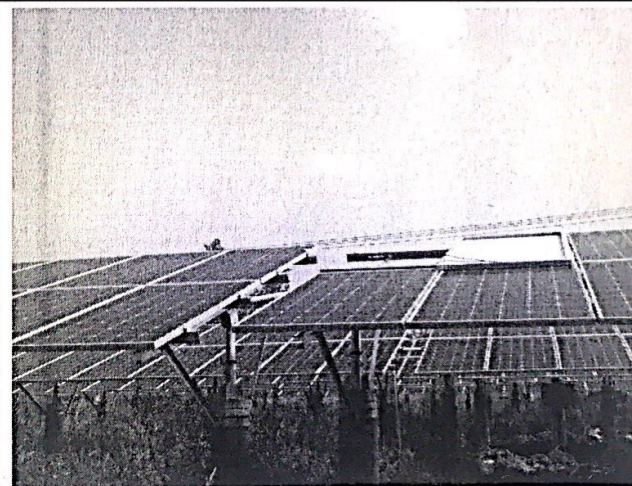
图 6 组件脱落
