## 监理工程师通知单

工程名称：华直当阳市庙前镇 4\*20MWp 地面分布式农光互补光伏发电项目

编号：HZDYM-Q-CZZH-TZ-083

事由：关于 10 区施工质量相关事宜

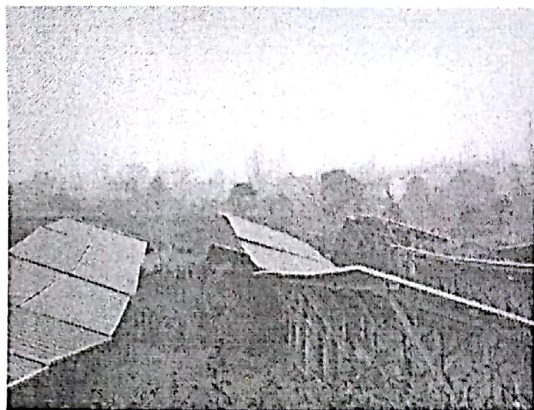
光伏板成波浪形、观感差

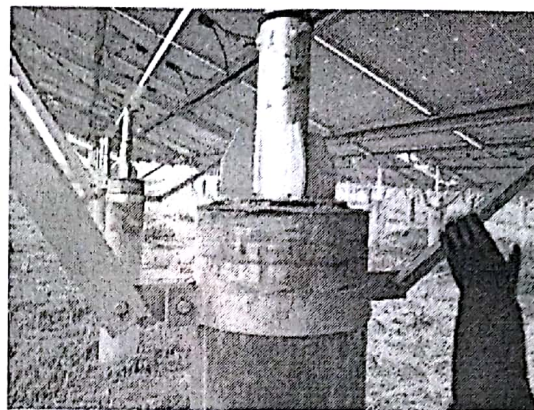
桩帽生锈、未满焊缝

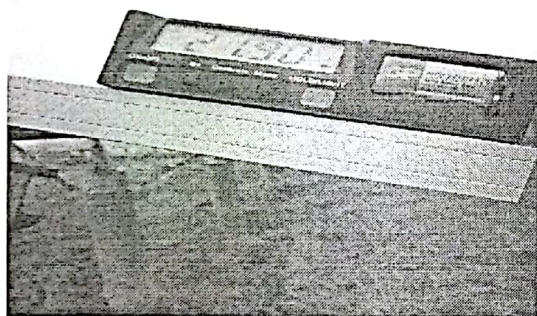
倾斜角 21.9 度

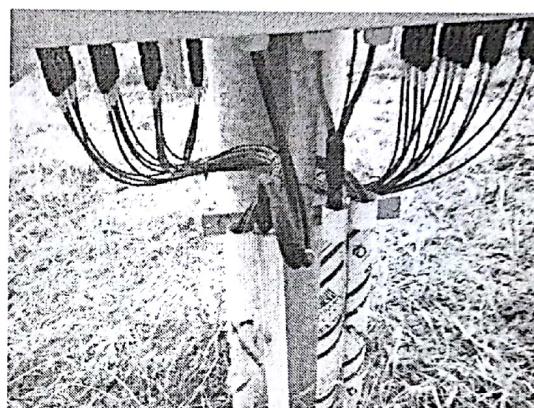
未做防火泥封堵

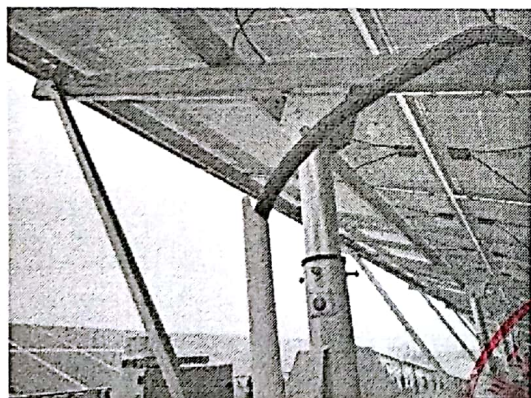
未做防火泥封堵

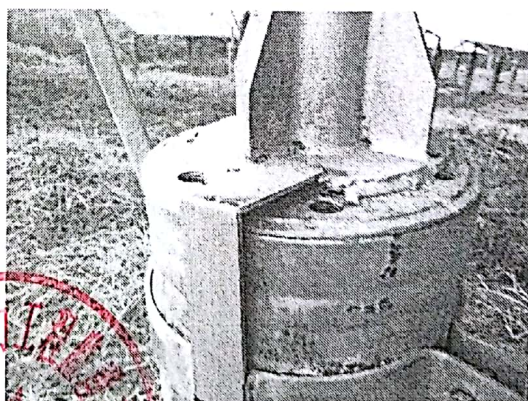
接地扁铁搭接长度偏短
