## 监理工程师通知单

工程名称：华直当阳市庙前镇 4\*20MWp 地面分布式农光互补光伏发电项目

编号：HZDYM-Q-CZZH-TZ-084

事由：关于 23 区施工质量相关事宜

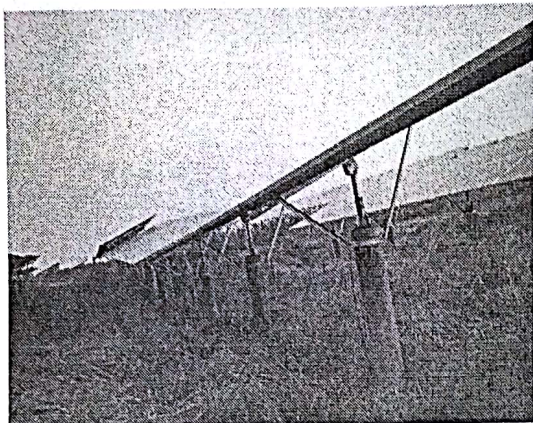
光伏板高低落差大、存在遮挡现象

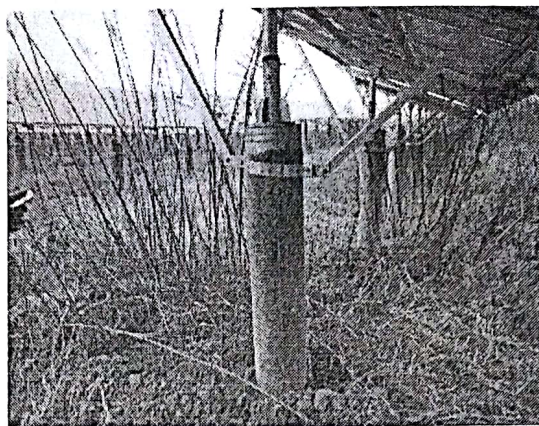
支架抱箍未紧固、倾斜

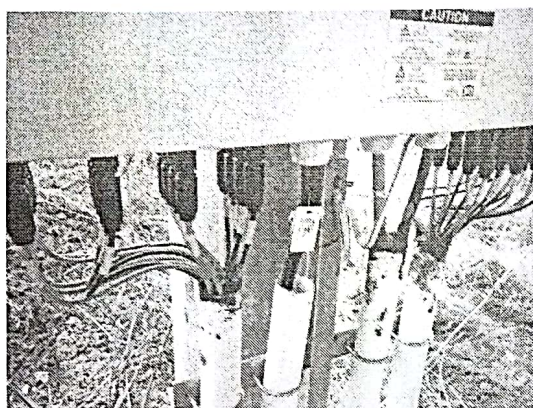
汇流箱防火封堵不到位

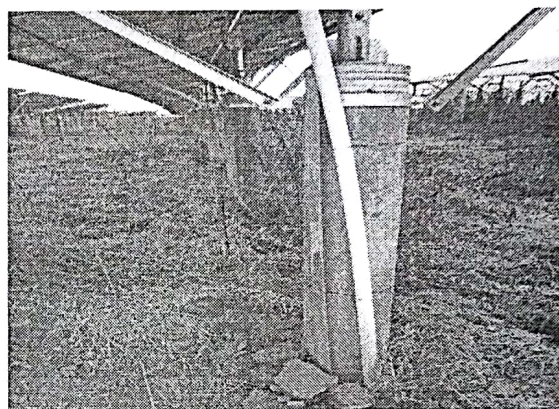
接地扁铁未刷黄绿漆

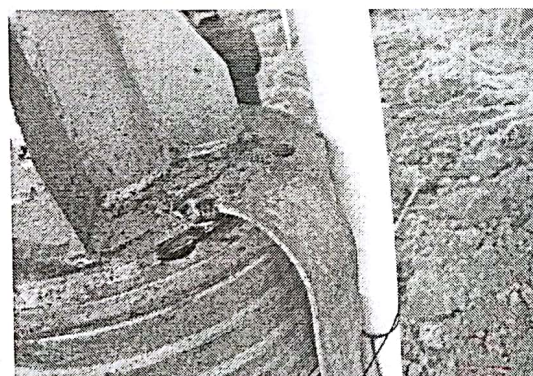
接地扁铁搭接长度偏短

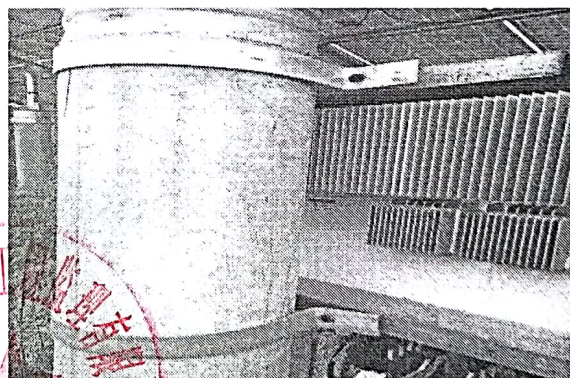
汇流箱支架、螺栓锈蚀

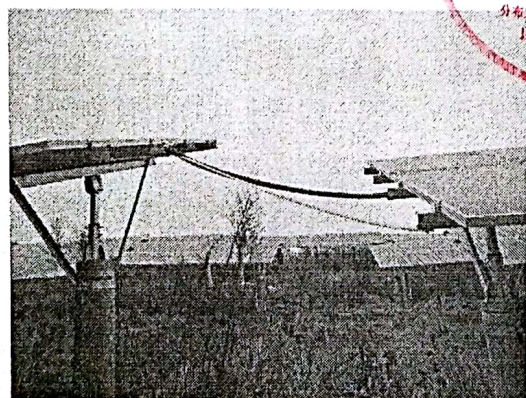
支架接地连接不符合设计要求

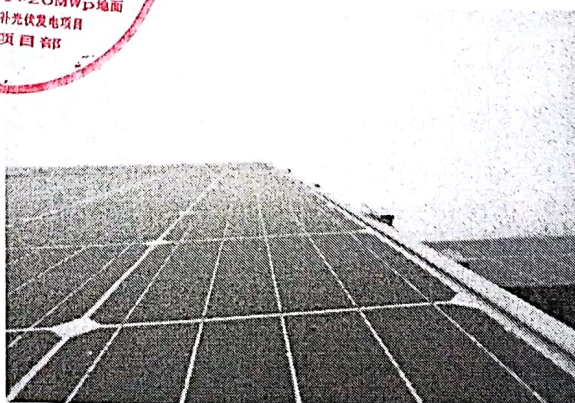
组件压块安装不到位

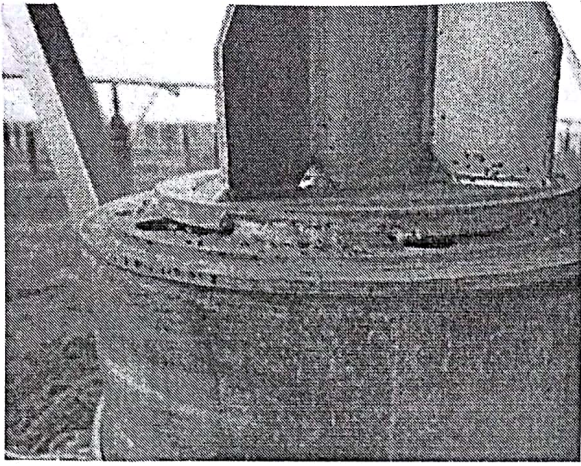
支架基座与桩帽焊缝不合格

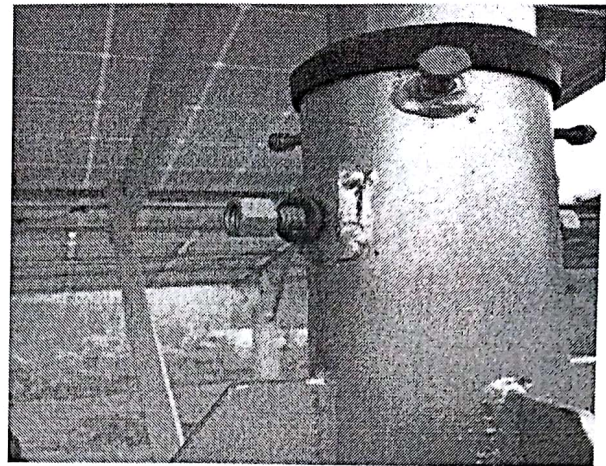
支架立柱螺栓无弹垫未紧固

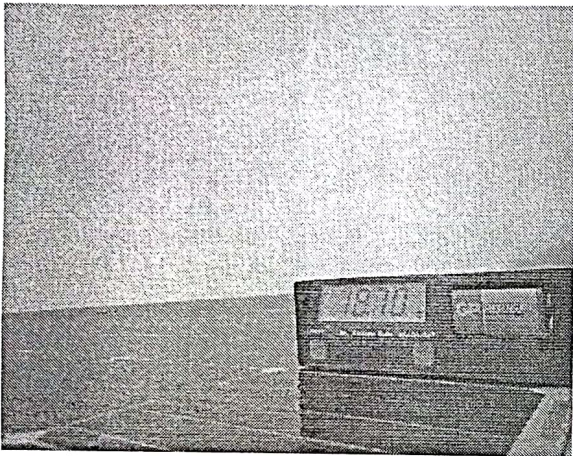
组件安装倾斜角 18.7 度

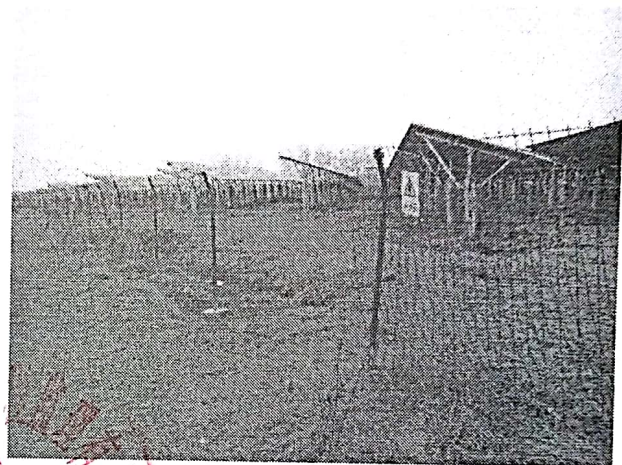
场区围栏施工未完成
