## 监理工程师通知单

工程名称：华直当阳市庙前镇 4\*20MWp 地面分布式农光互补光伏发电项目

编号：HZDYM-Q-CZZH-TZ-089

事由：关于光伏区施工质量相关事宜

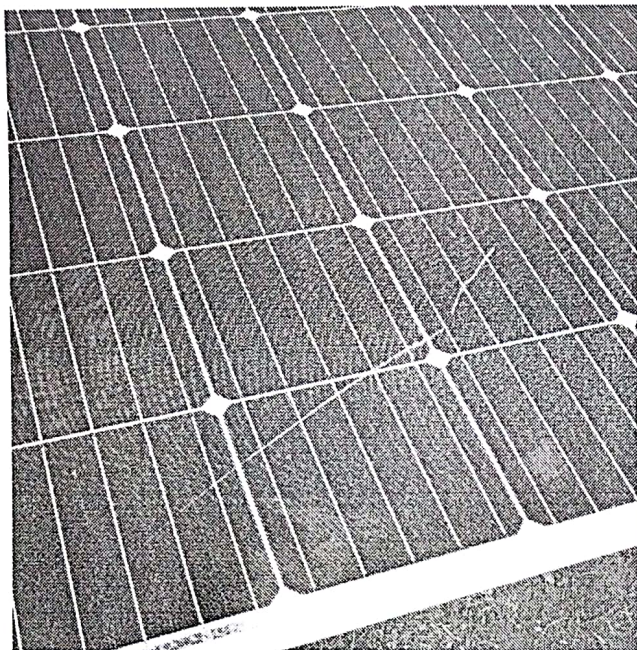
- 1、相邻组件支架高低落差较大，存在严重的遮阴现象。
- 2、光伏组件表面出现划痕，不符合规范要求。
- 3、部分光伏组件接线盒位置安装反了，不符合设计要求。
- 4、部分支架安装不在同一水平面，存在扭曲面。
- 5、组件安装前必须调整支架到位，螺栓必须紧固完成，再进入下道工序施工。
- 6、其他光伏区存在缺陷必须及时整改到位，不得影响发电量（详见附件）。

组件表面有划痕

以上存在问题必须及时整改到位，整改完成后施工单位项目部组织自行检查，检查合格后报项目监理机构验收，否则该部分工程量项目监理机构有权不予计量。请将施工整改结果于 2019 年 1 月 9 日前回复本项目监理机构。

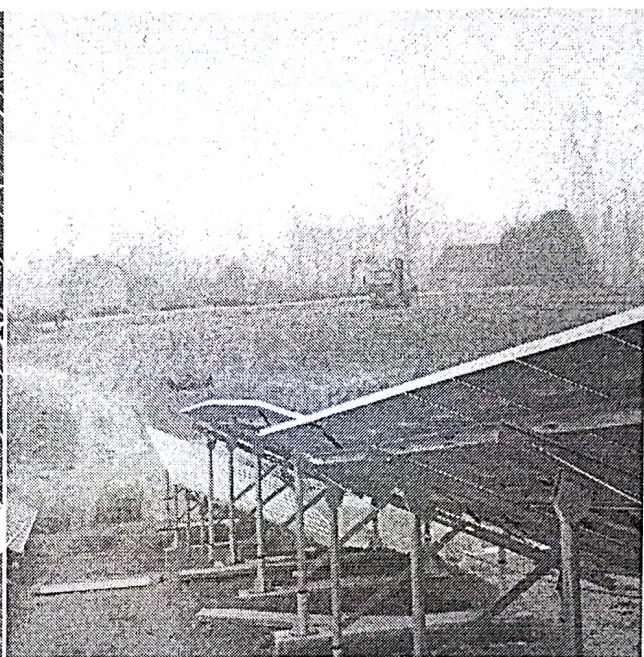
组件安装不在同一水平面

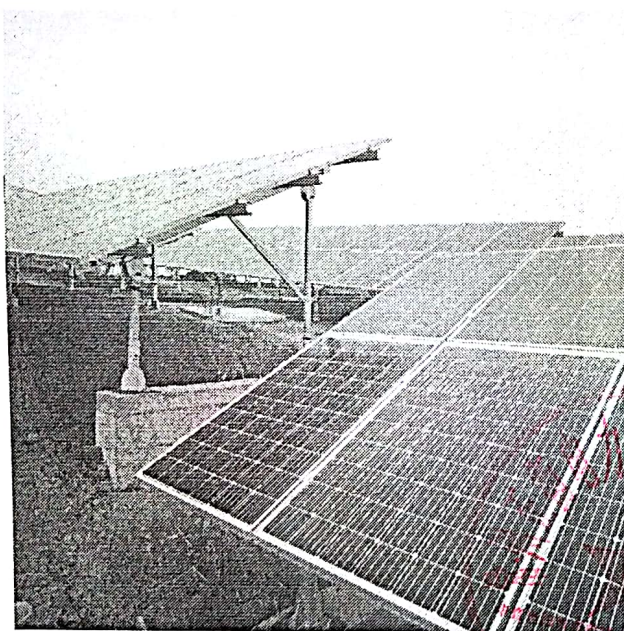
组件之间遮阴

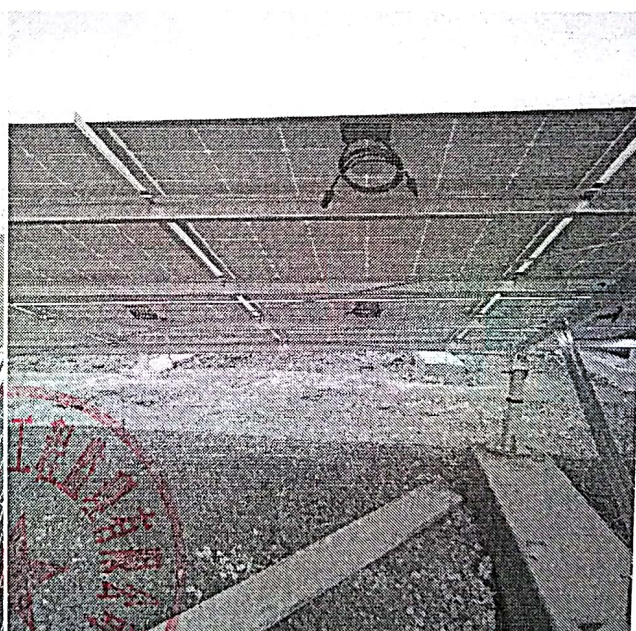
接线盒位置错误
