## 监理工程师通知单

工程名称：华直当阳市庙前镇 4\*20MWp 地面分布式农光互补光伏发电项目

编号：HZDYM-Q-CZZH-TZ-092

事由：关于 16 区施工质量相关事宜

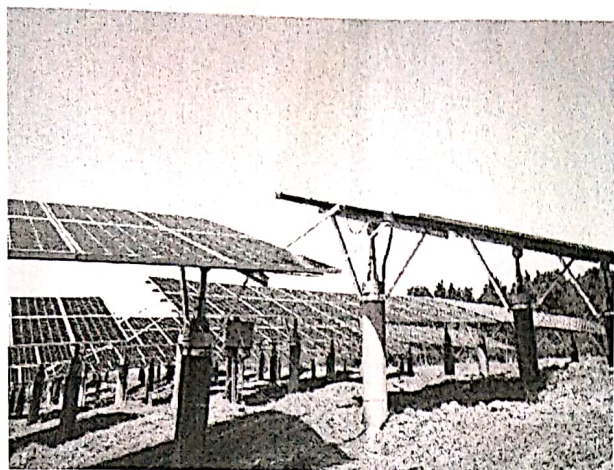
光伏板高低落差大、存在遮挡现象

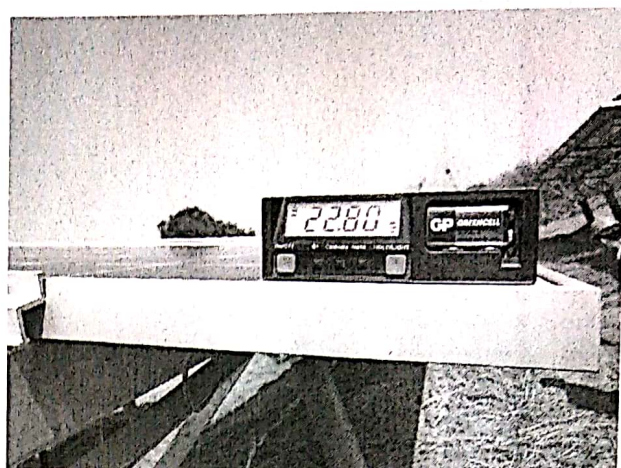
组件安装角度 22.8 度

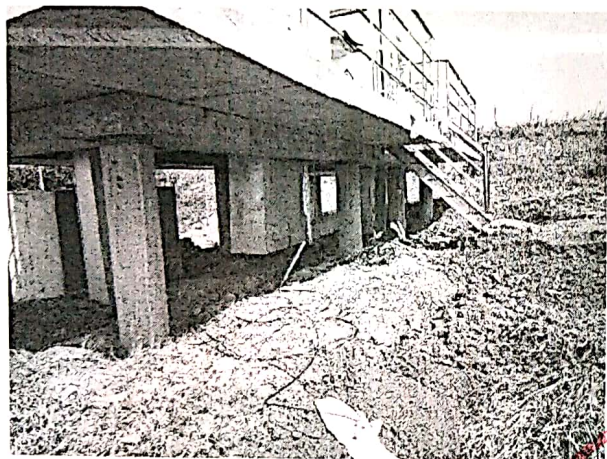
箱逆变平台下方线缆未摆齐整理

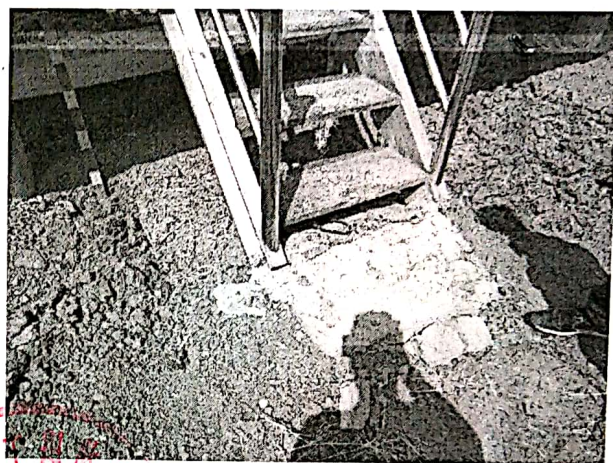
箱逆变平台爬梯基础不合格

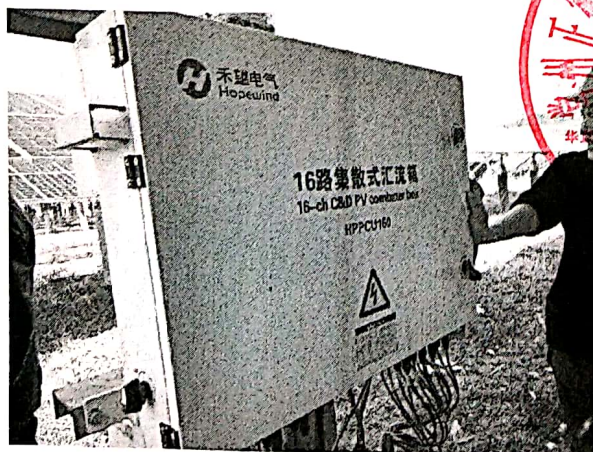
汇流箱命名编号未完成

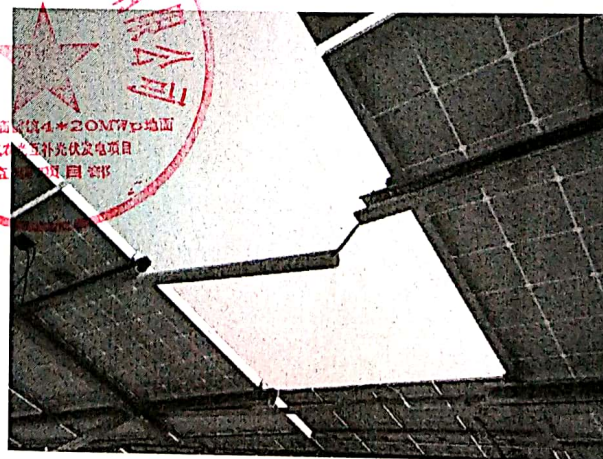
组串间光伏电缆套管未固定、防火封堵

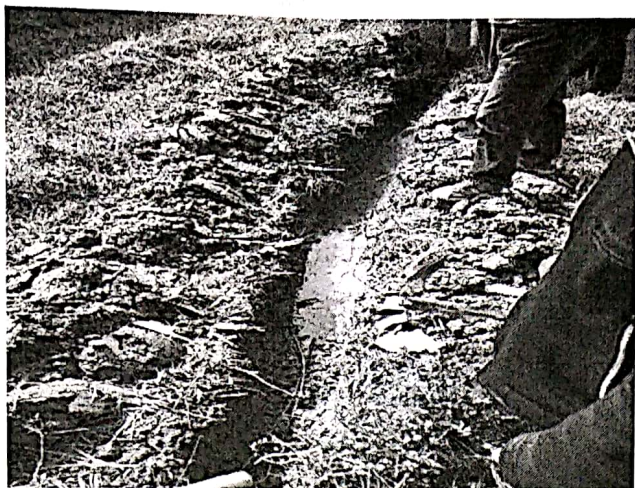
场区电缆沟埋深不符合设计规范要求

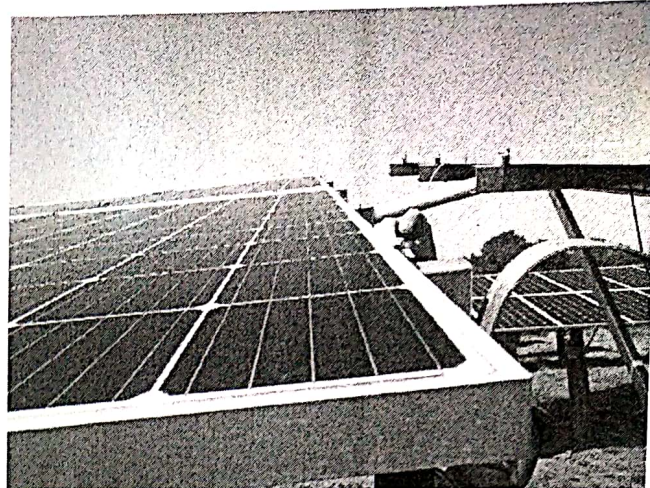
组件压块安装未紧固

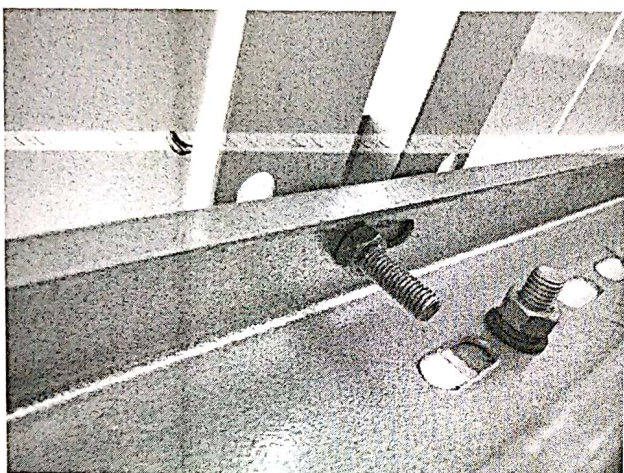
组件压块固定螺栓缺少垫片

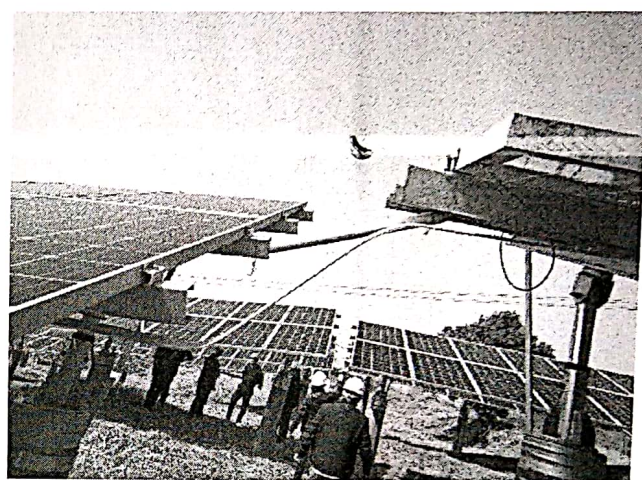
支架接地连接不符合设计图纸要求

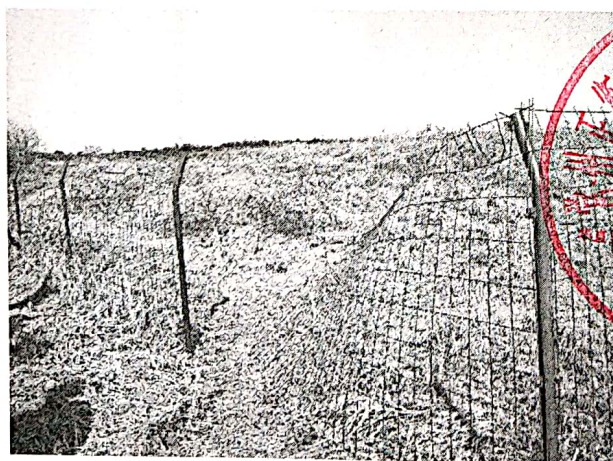
场区围栏破损未修复

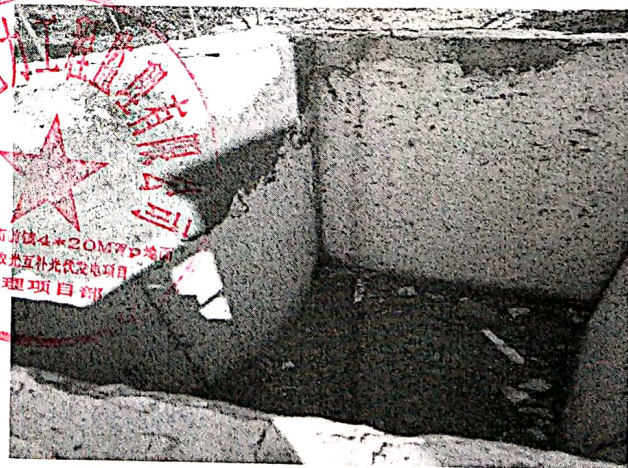
箱变漏油池不符合设计要求
