## 监理工程师通知单

工程名称：华直当阳市庙前镇 4\*20MWp 地面分布式农光互补光伏发电项目

编号：HZDYM-QCZZH-TZ-094

事由：关于 3 区、4 区施工质量相关事宜

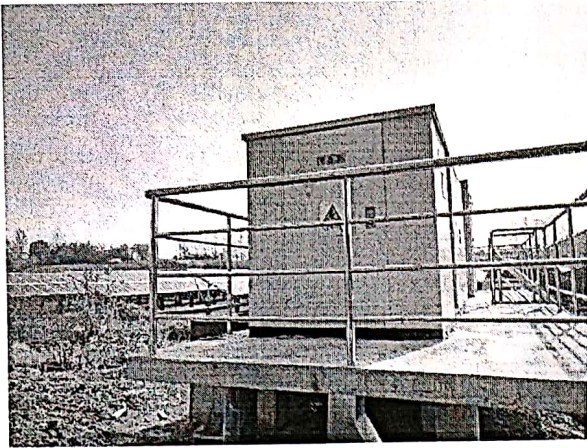
箱变平台面积小高压室门无法打开

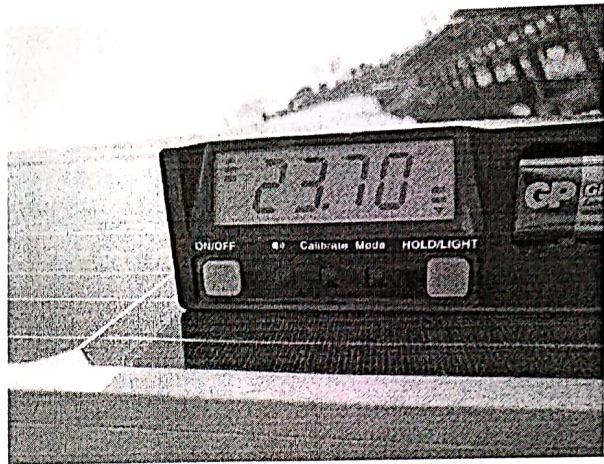
组件安装倾斜角度不合格

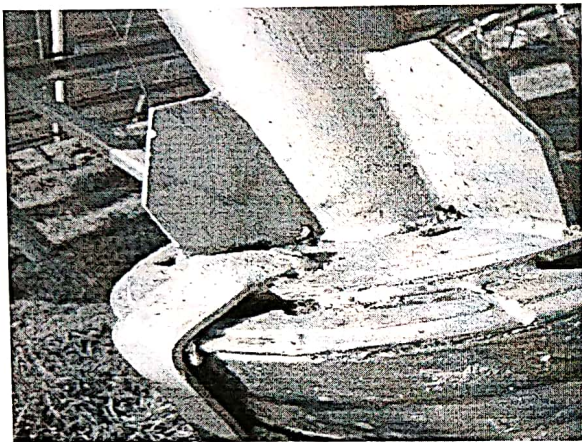
接地扁铁搭接面积不合格

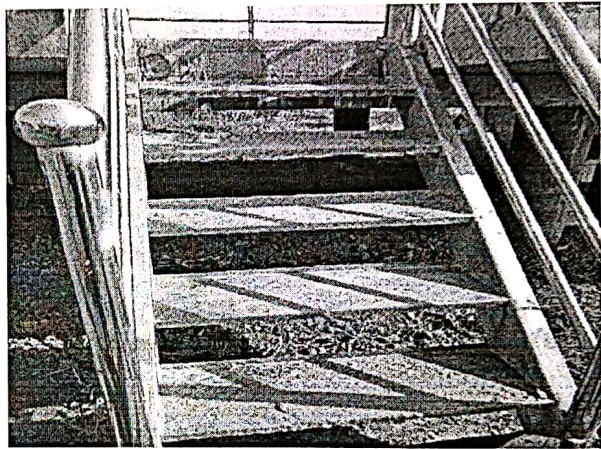
箱逆变平台爬梯除锈防腐未做

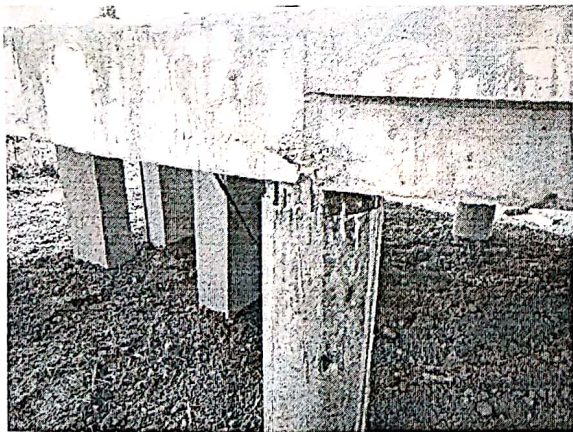
箱逆变平台预埋件除锈防腐未做

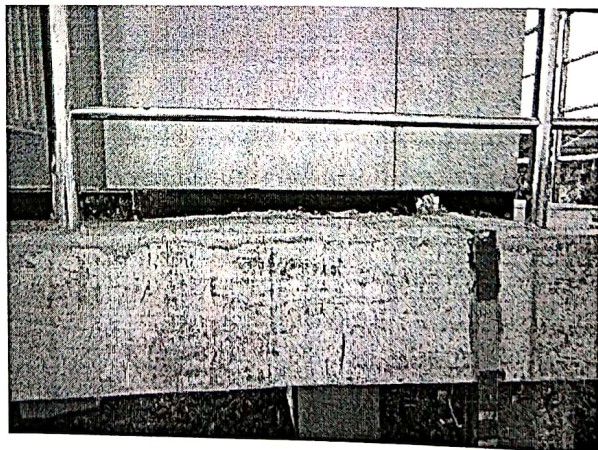
箱逆变设备接地未焊接连接

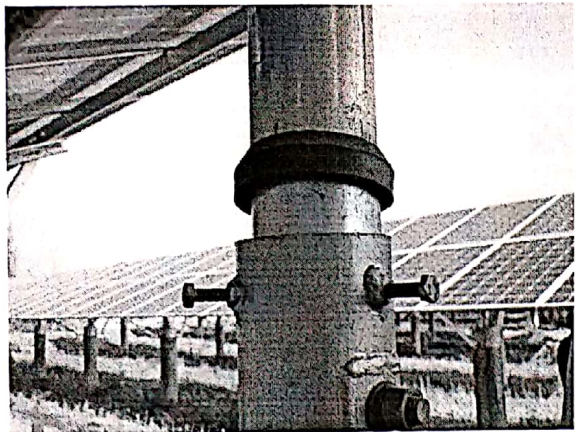
橡胶防水封闭环安装不到位

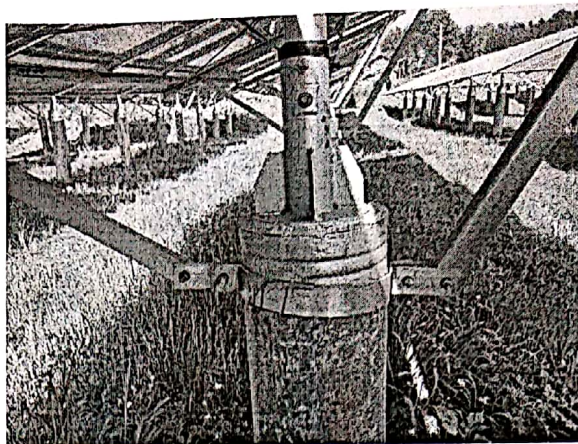
支架抱箍倾斜未紧固

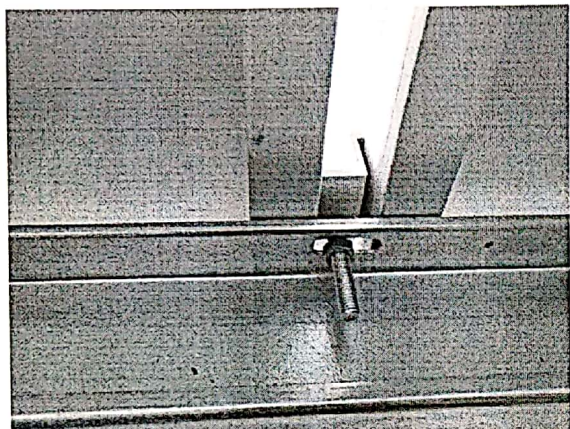
组件压块固定螺栓缺少垫片

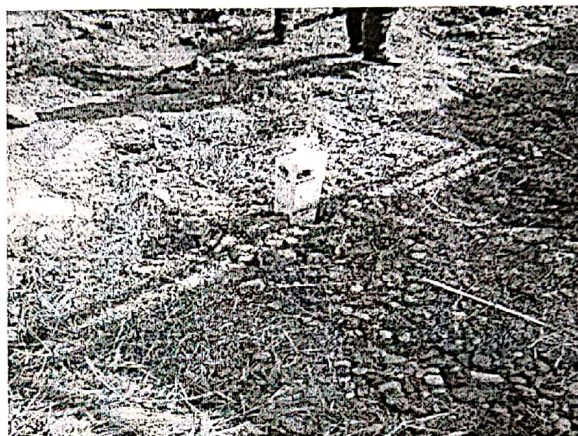
场区电缆标识桩破损

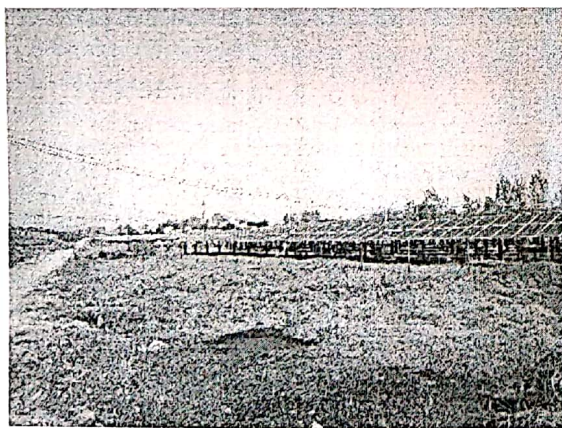
场区围栏安装不到位

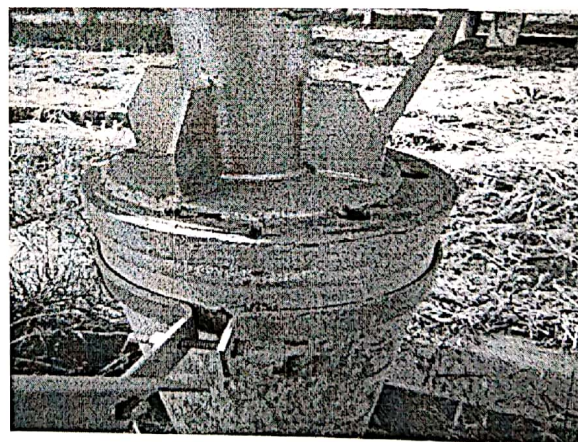
支架基座桩帽防腐不合格
