## 监理工程师通知单

工程名称：华直当阳市庙前镇 4\*20MWp 地面分布式农光互补光伏发电项目

编号：HZDYM-Q-CZZH-TZ-095

事由：关于 25 区施工质量相关事宜

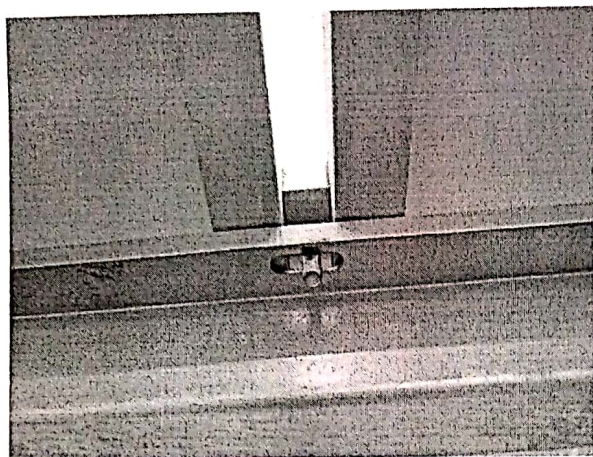
组件压块缺少螺栓未紧固

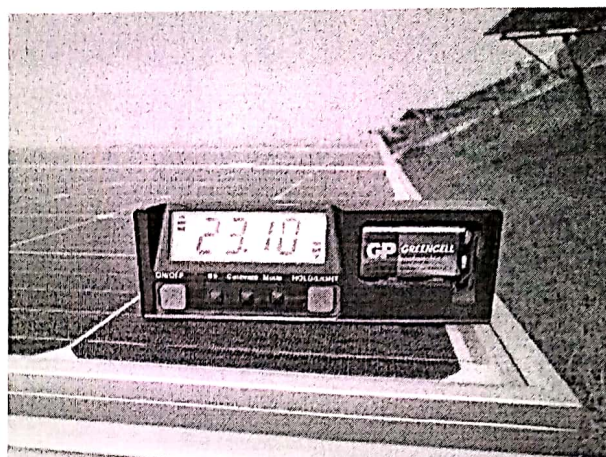
组件安装倾斜角度不合格

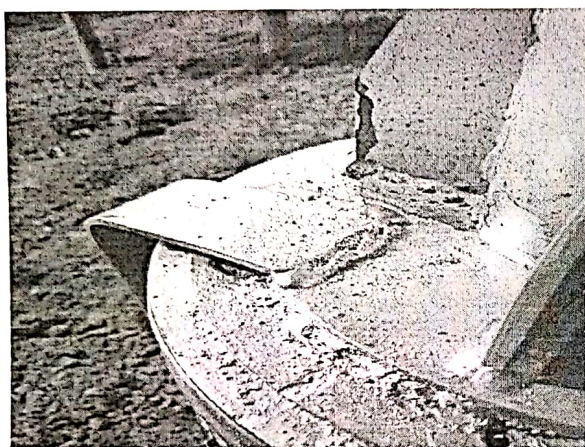
接地扁铁搭接面积不合格

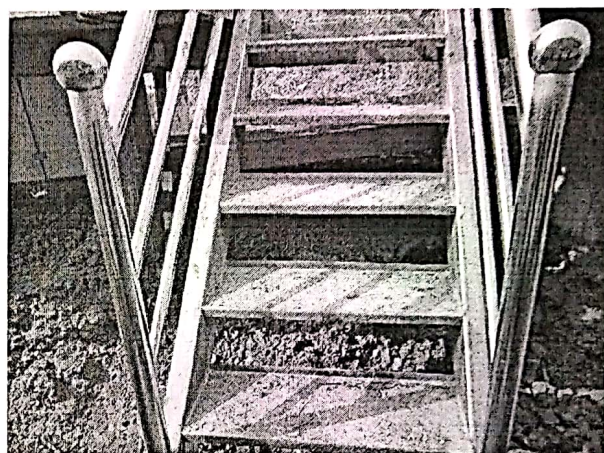
箱逆变平台爬梯除锈防腐未做

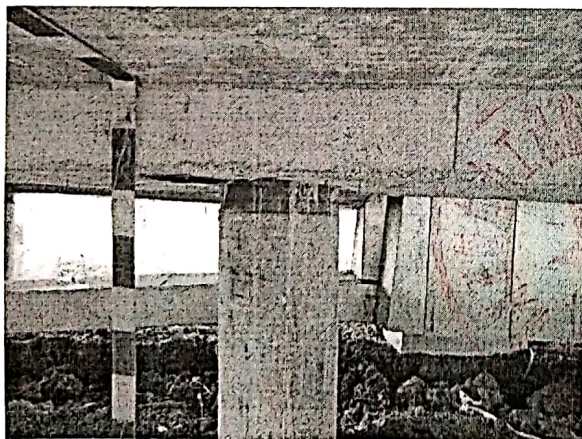
箱逆变平台预埋件除锈防腐未做

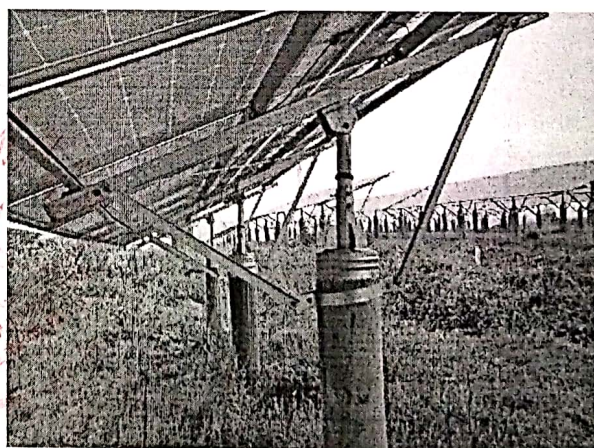
支架抱箍倾斜未紧固

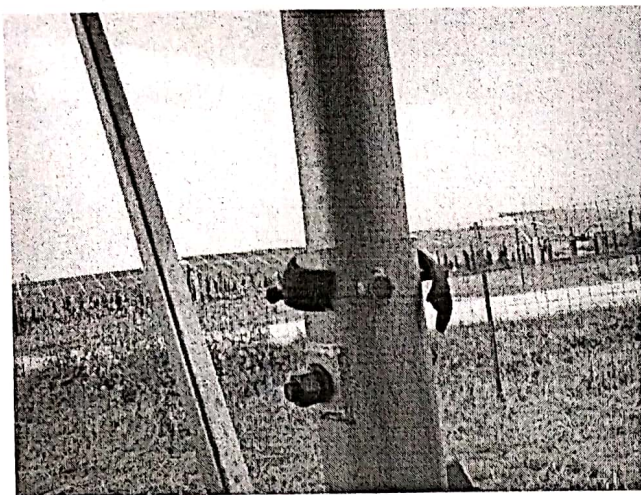
橡胶防水封闭环安装不到位

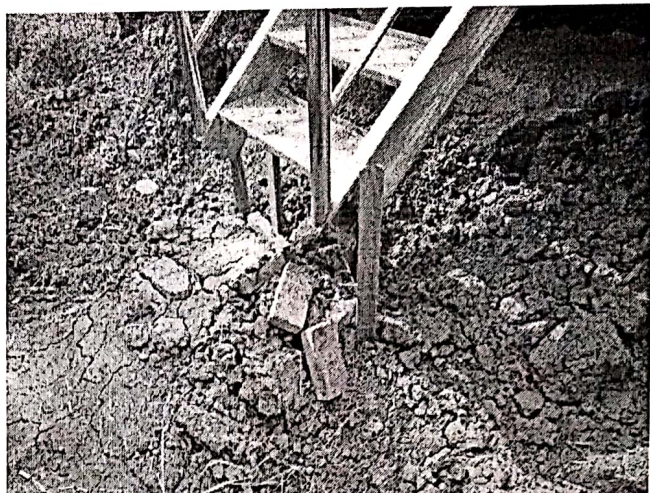
箱逆变平台爬梯基础未做

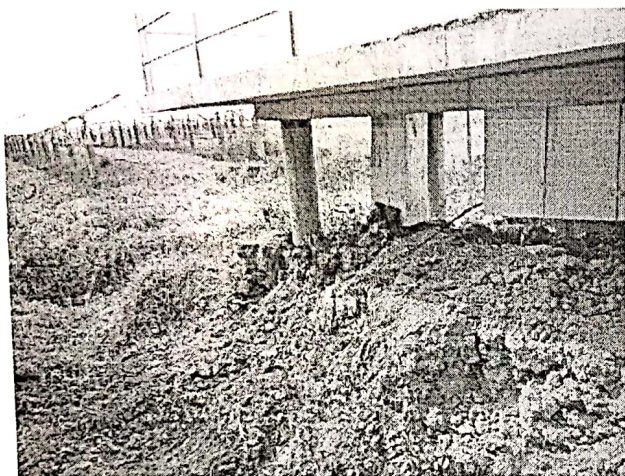
箱逆变基础旁边存在塌落现象

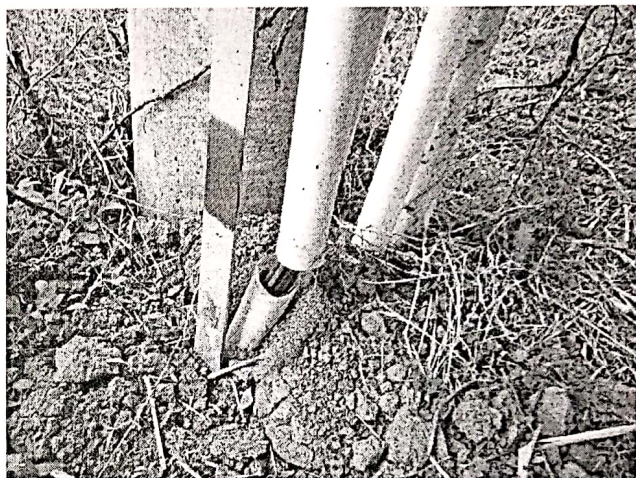
场区电缆套管破损

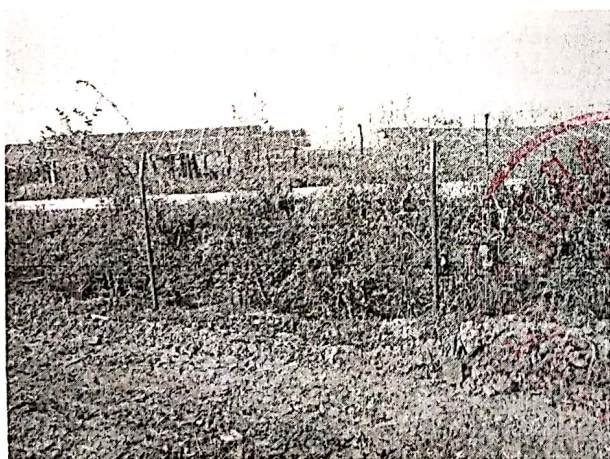
场区围栏安装不到位

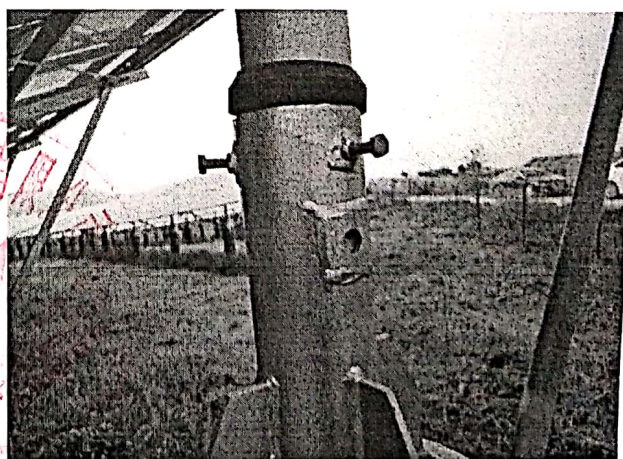
支架对穿螺栓未安装
