## 监理工程师通知单

工程名称：华直当阳市庙前镇 4\*20MWp 地面分布式农光互补光伏发电项目

编号：HZDYM-Q-CZZH-TZ-096

事由：关于 39 区、40 区施工质量相关事宜

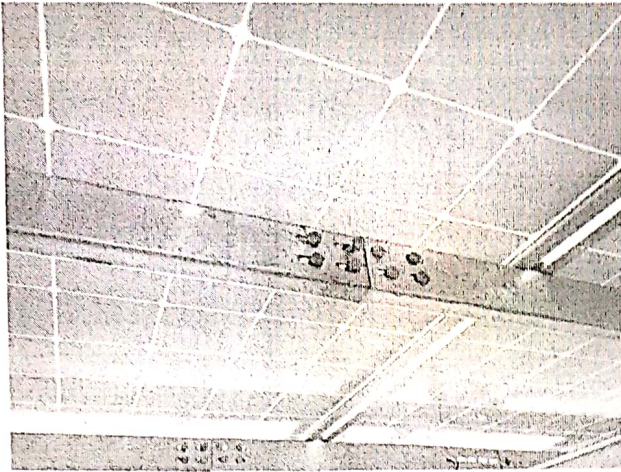
支架螺栓安装未紧固

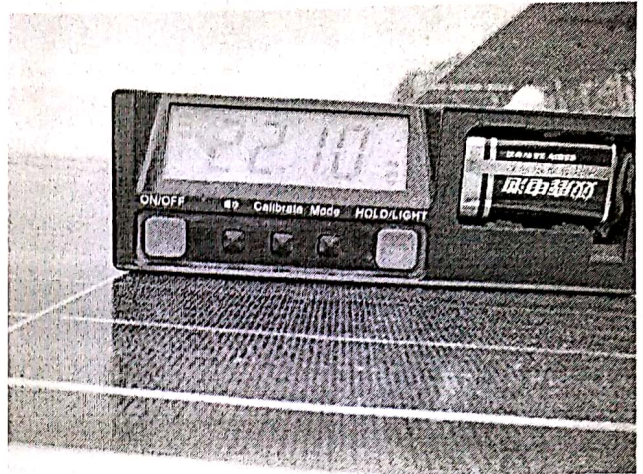
组件安装倾斜角度不合格

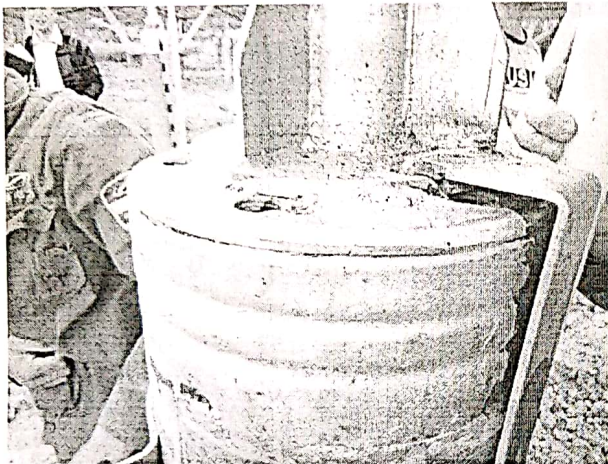
接地扁铁搭接面积不合格

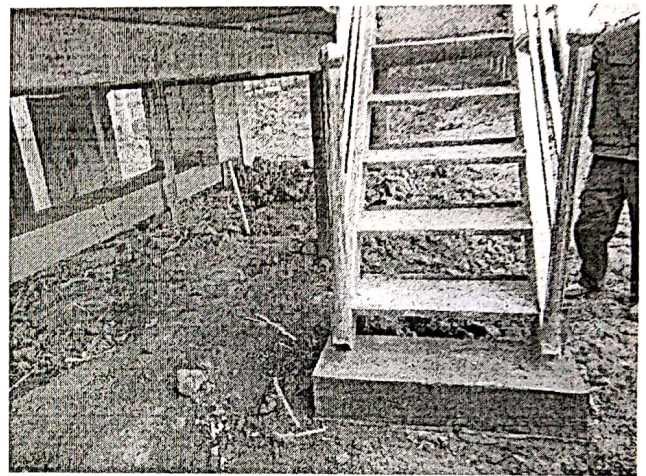
箱逆变平台爬梯除锈防腐未做

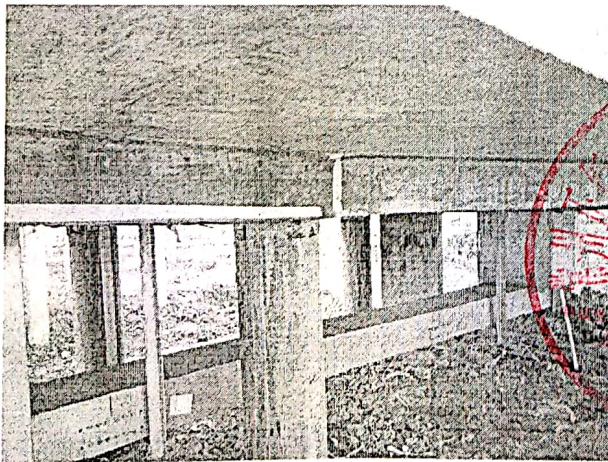
箱逆变平台预埋件除锈防腐未做

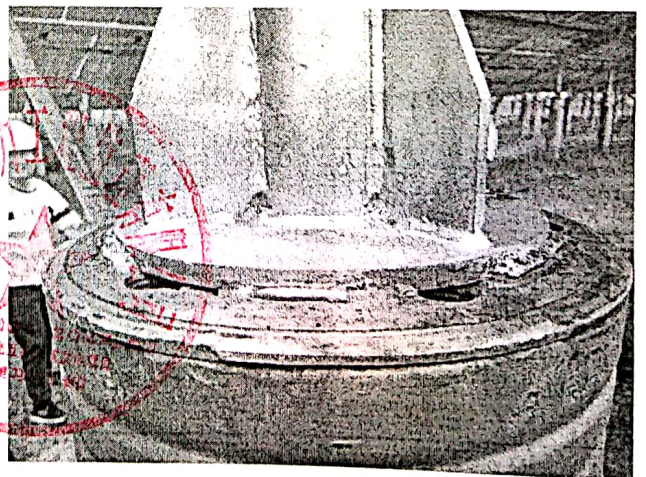
支架立柱焊接处焊缝防腐不合格

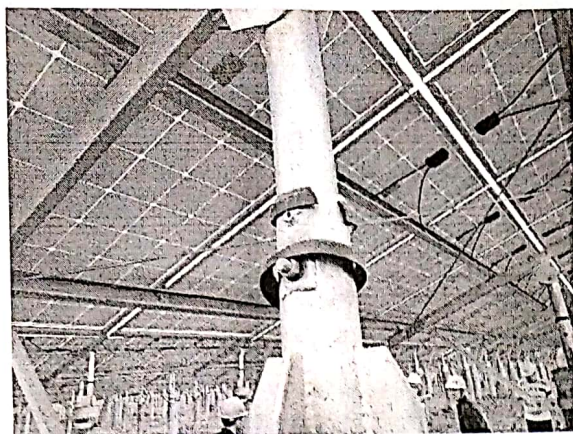
橡胶防水封闭环破损安装不到位

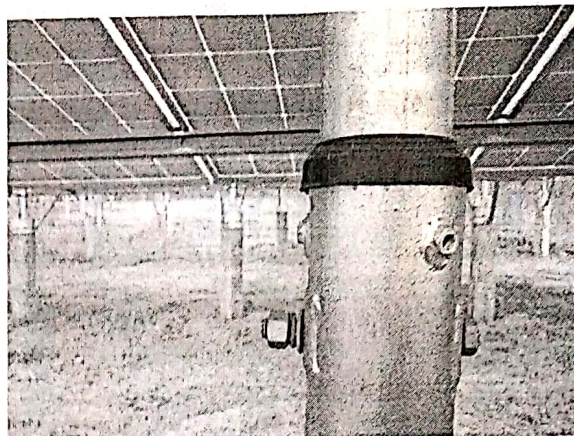
支架立柱固定螺栓缺失未紧固

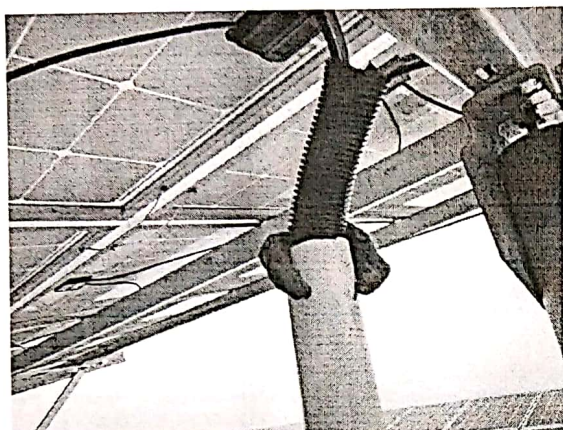
场区电缆套管防火泥脱落

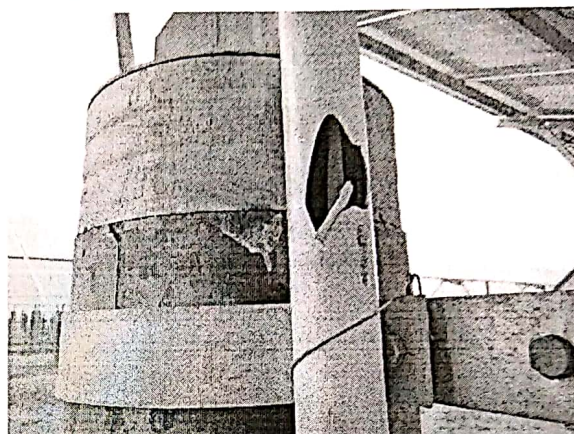
场区电缆套管破损

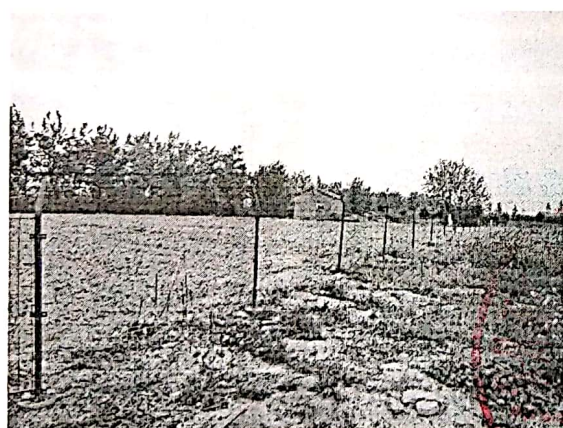
场区围栏安装不到位

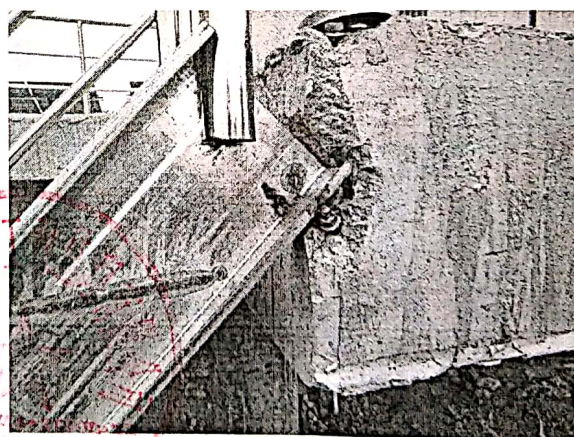
箱逆变平台建成破损

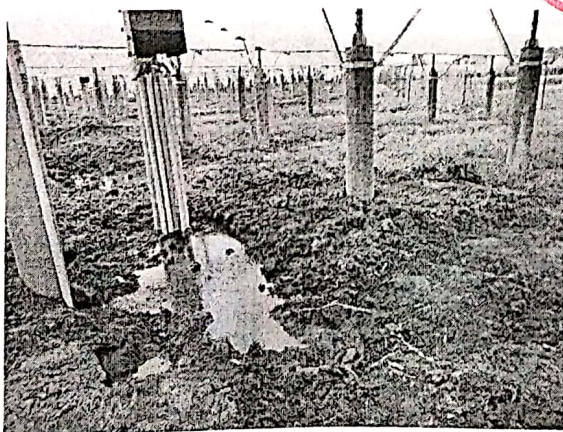
场区汇流箱处积水严重

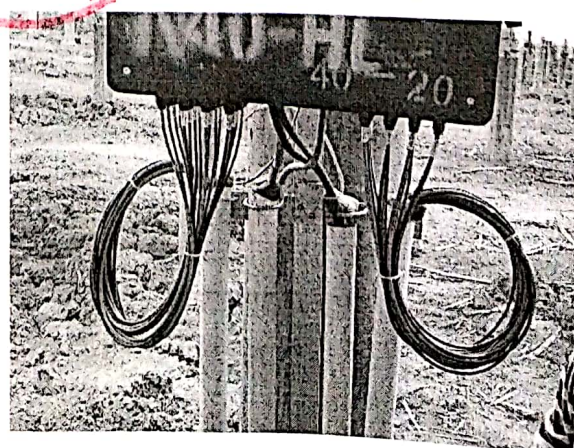
汇流箱编号不符合要求

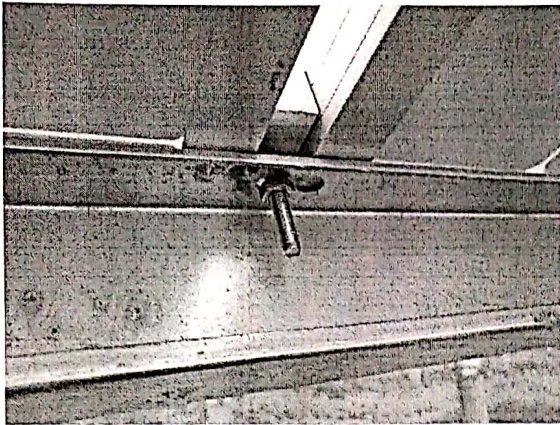
组件压块安装缺少垫片

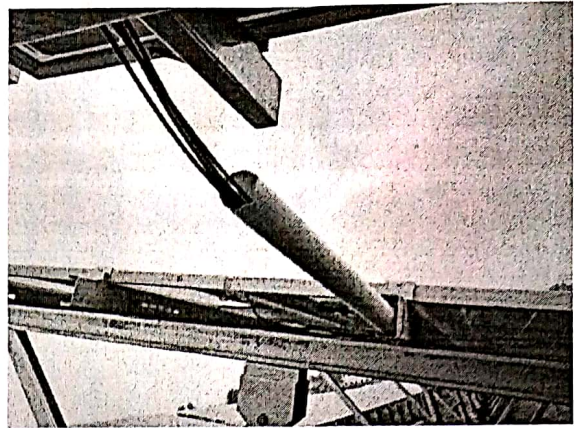
场区电缆套管安装不到位

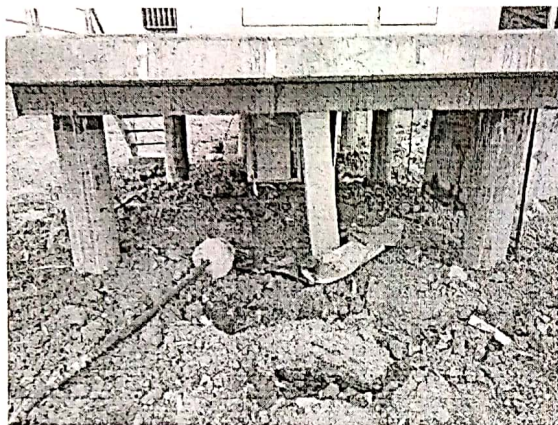
箱逆变平台处杂物未清理

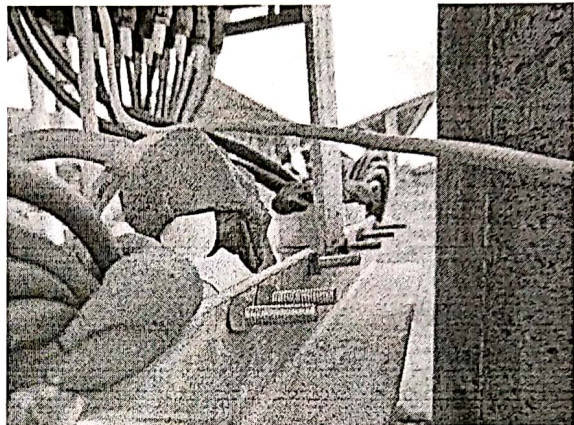
汇流箱接地不合格

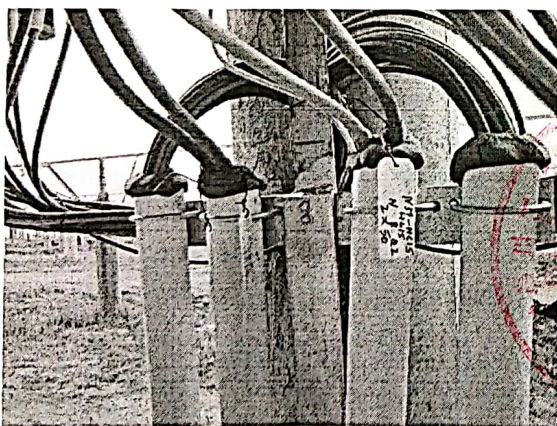
汇流箱电缆挂牌不合格

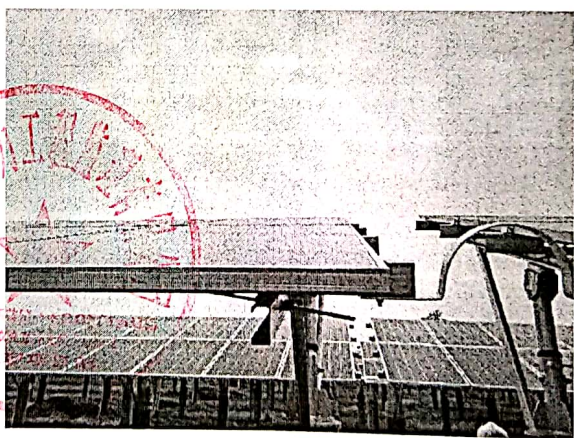
部分组件缺少压块
