## 监理工程师通知单

工程名称：华直当阳市庙前镇 4\*20MWp 地面分布式农光互补光伏发电项目

编号：HZDYM-Q-CZZH-TZ-098

事由：关于 23 区、24 区、33 区、36 区施工质量相关事宜

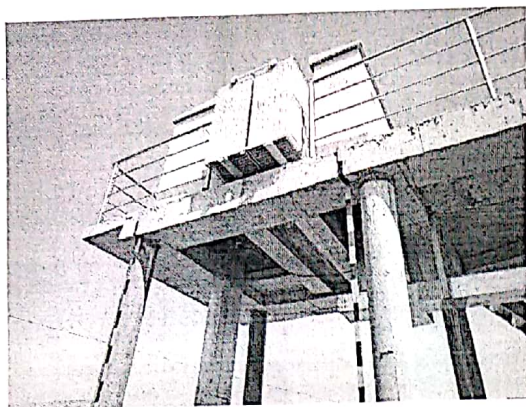
1. 场区光伏组串编号喷漆不合格。
2. 汇流箱电缆套管长度不符合要求，防火封堵不到位。
3. 部分支架拉杆未紧固，部分支架上绑有扎带未清理。
4. 箱逆变平台爬梯基础未做，预埋桩防腐未施工。
5. 场区电缆标识桩数量不足，埋设不到位。
6. 场区部分电缆套管破裂未处理。
7. 场区围栏未悬挂警示牌，部分基础不符合要求。
8. 场区直流电缆回填不到位，电缆有裸露现象。
9. 箱逆变下方电缆桥架接地跨接线未完成。
10. 箱逆变处场地未平整，有杂物垃圾未清理。
11. 其他未尽事项请根据施工合同和设计图纸施工完成。

36#箱变预埋桩防腐未做

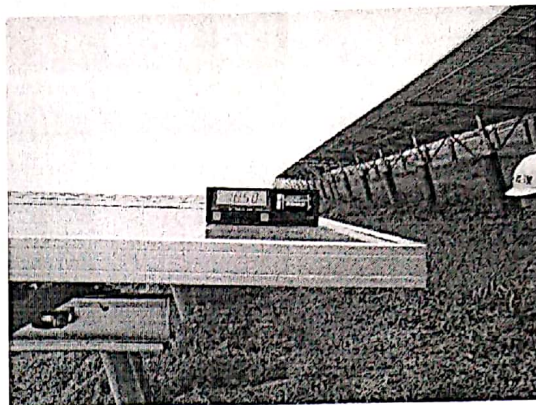
光伏组件安装倾斜角不合格

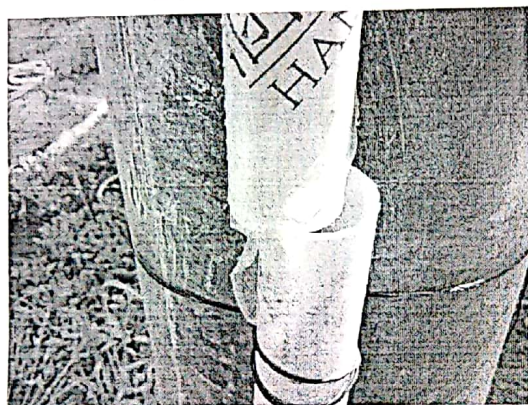
电缆套管破损未处理

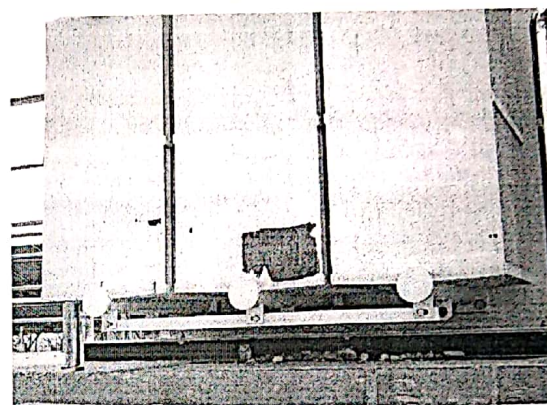
24#箱变外壳掉漆

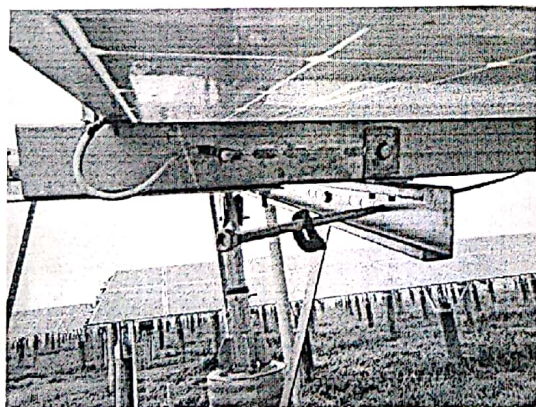
支架拉杆未紧固

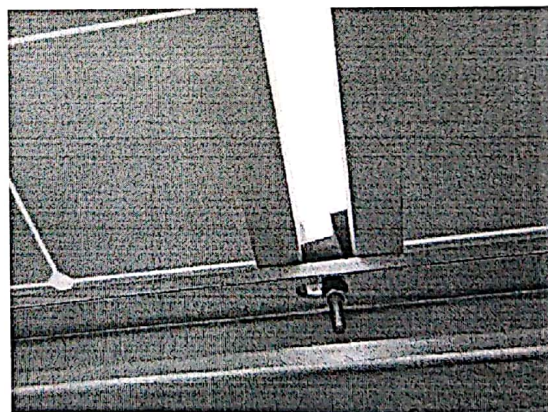
组件压块安装不到位

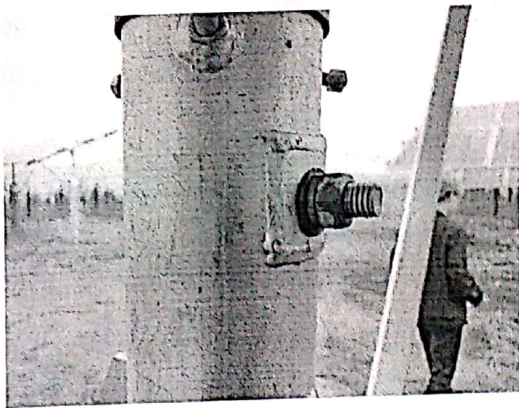
支架螺栓有锈蚀现象

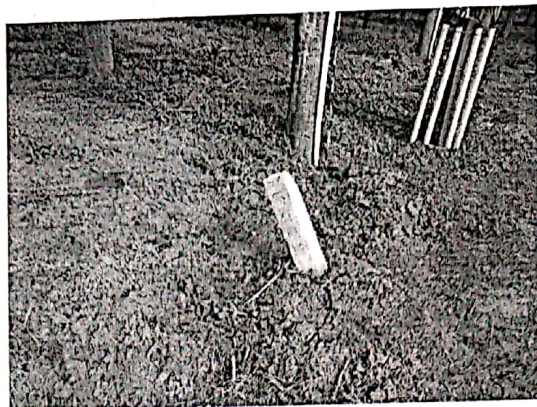
场区电缆标识桩埋设不到位

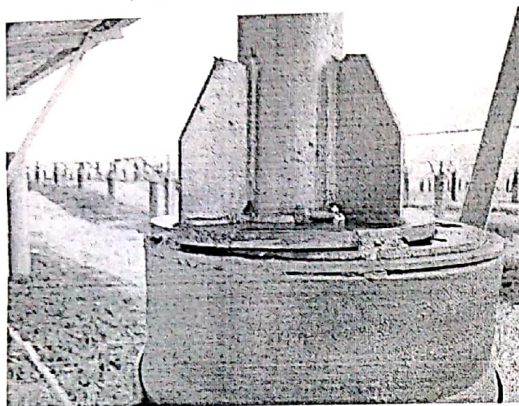
部分支架基座桩帽焊缝不合格

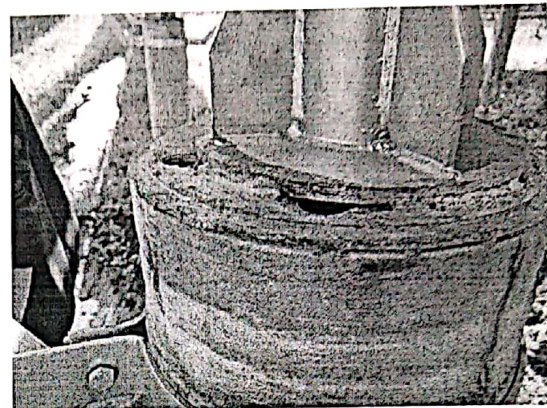
支架基座桩帽防腐不到位

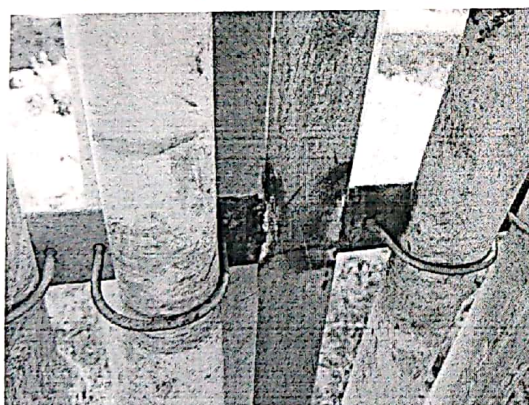
汇流箱支架焊接未防腐

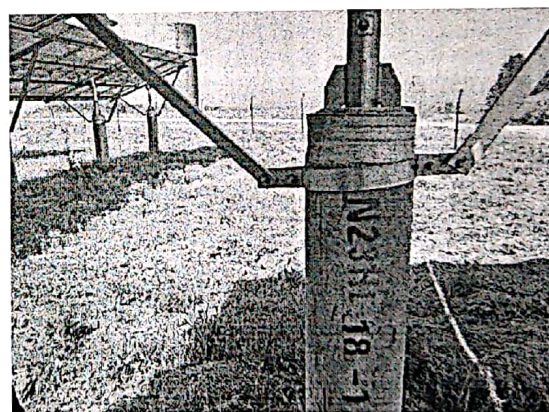
支架抱箍倾斜未紧固

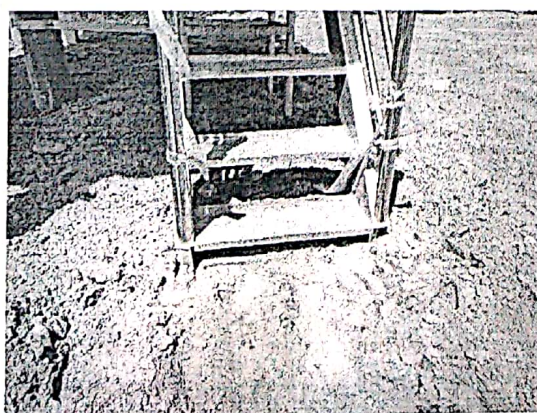
36 区箱逆变爬梯基础未完成

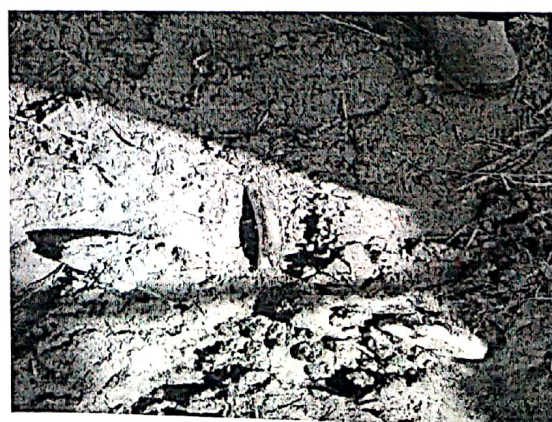
36 区直流电缆外露
