## 监理工程师通知单

工程名称：华直当阳市庙前镇 4\*20MWp 地面分布式农光互补光伏发电项目

编号：HZDYM-Q-CZZH-TZ-100

事由：关于 23 区、24 区、32 区、33 区、34 区、36 区施工质量相关事宜

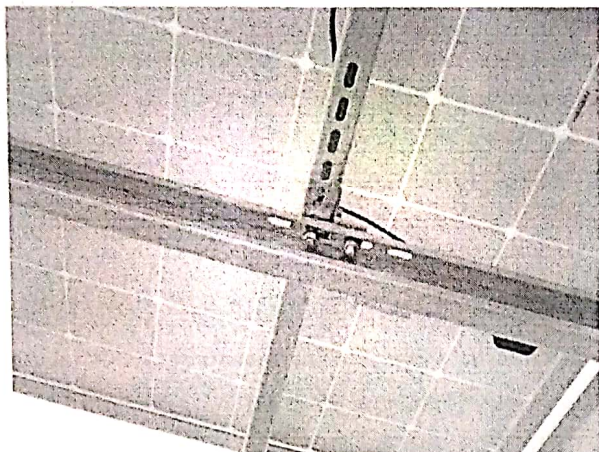
支架螺栓紧固不到位

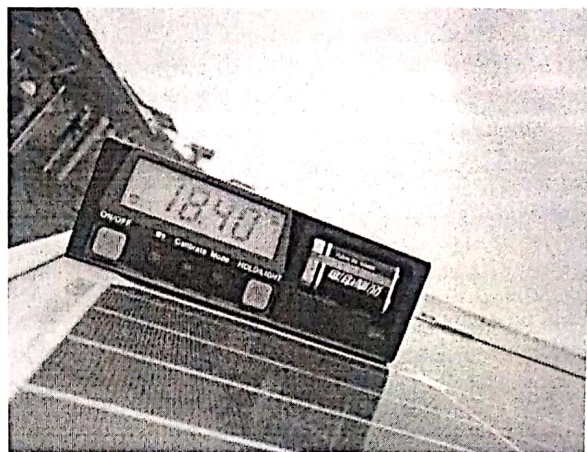
光伏组件安装倾斜角不合格

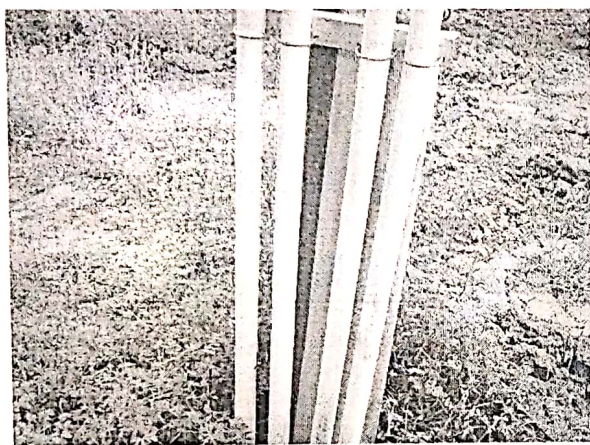
汇流箱接地扁铁未刷漆

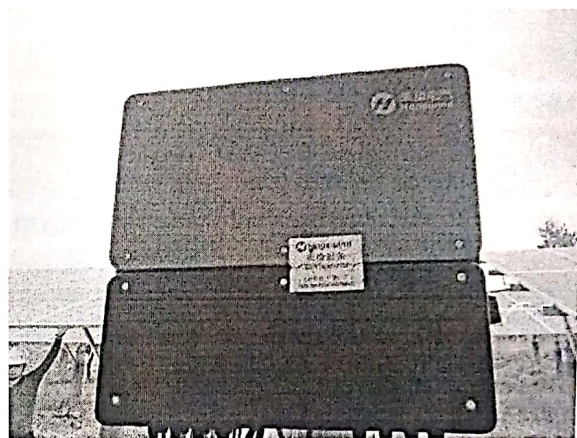
32 区汇流箱未编号

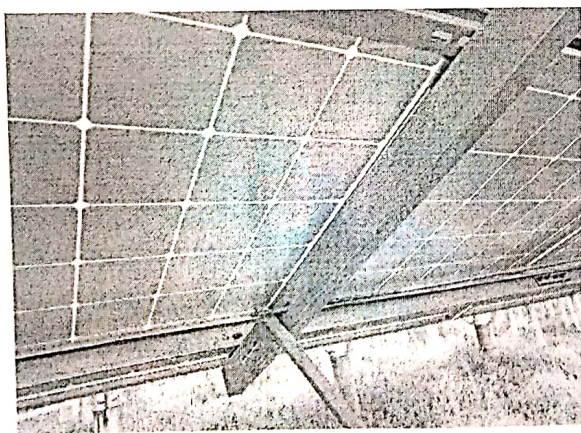
支架拉杆安装不到位

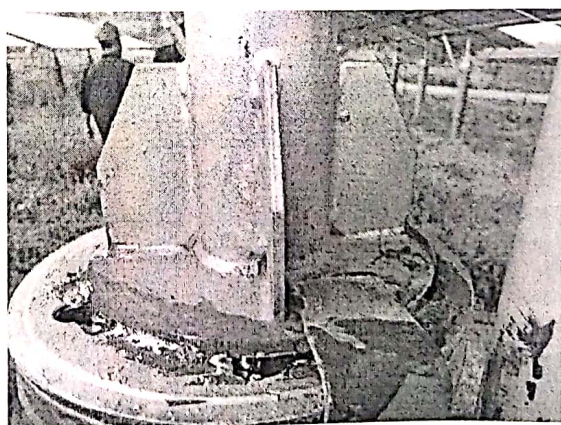
32 区接地扁铁未防腐

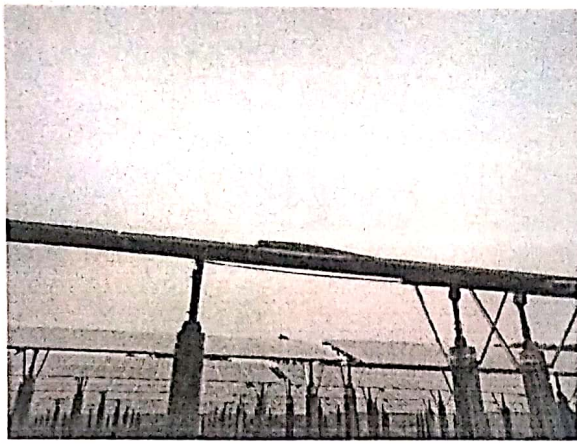
32 区组件破损需更换

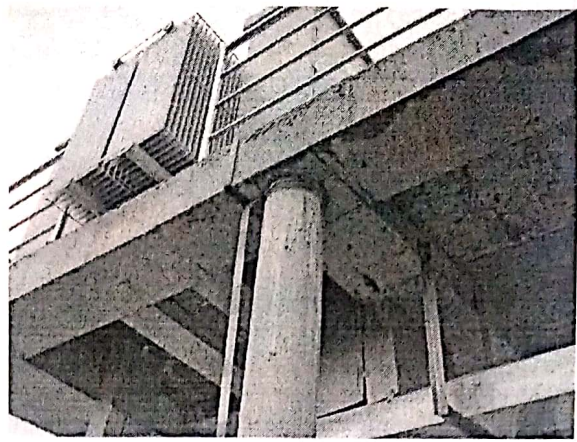
36 区预埋管桩桩头未防腐

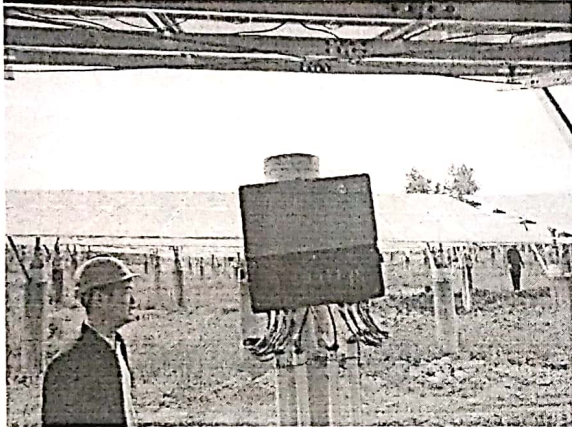
汇流箱安装倾斜

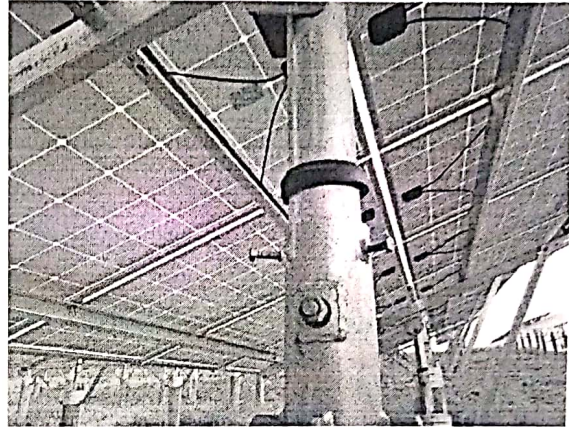
防水橡胶圈安装不到位

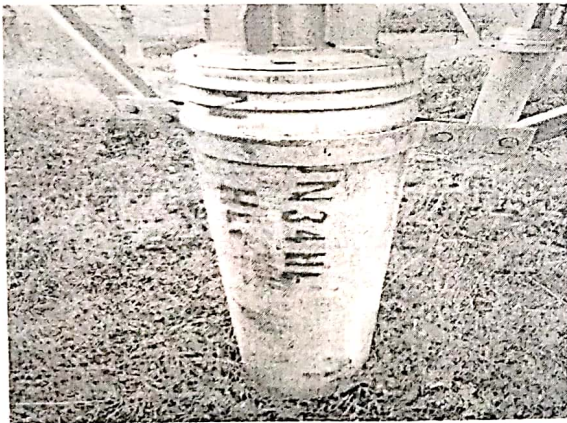
34 区政策编号不合格

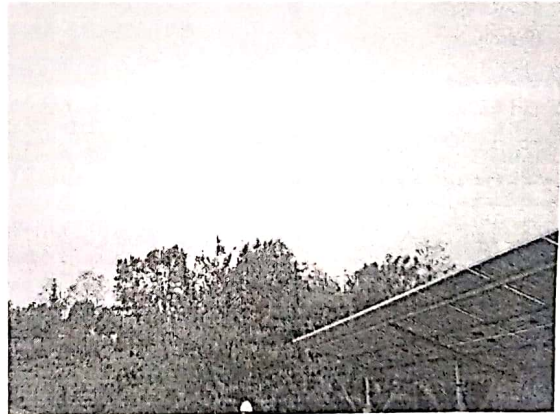
34 区树木遮阴未处理

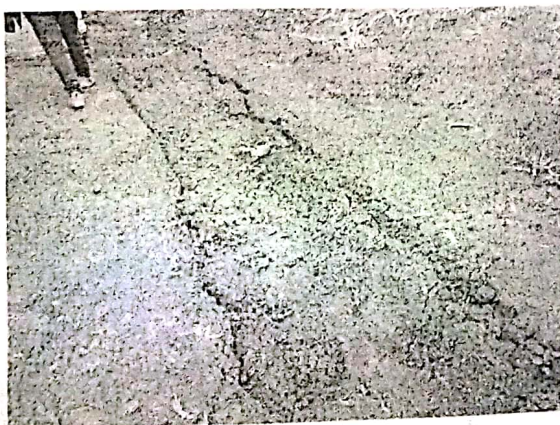
场区电缆回填不到位

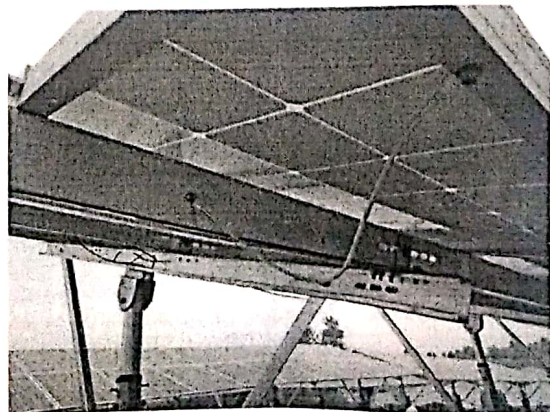
组件支架接地不符合要求
