## 监理工程师通知单

工程名称：华直当阳市庙前镇 4\*20MWp 地面分布式农光互补光伏发电项目

编号：HZDYM-QCZZH-TZ-101

事由：关于 13 区、14 区施工质量相关事宜

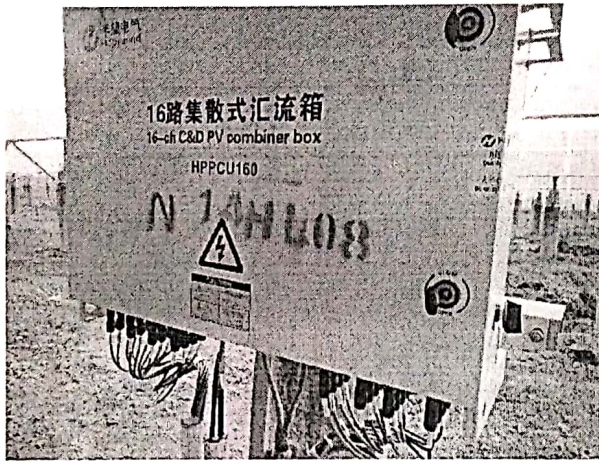
汇流箱编号喷漆不到位

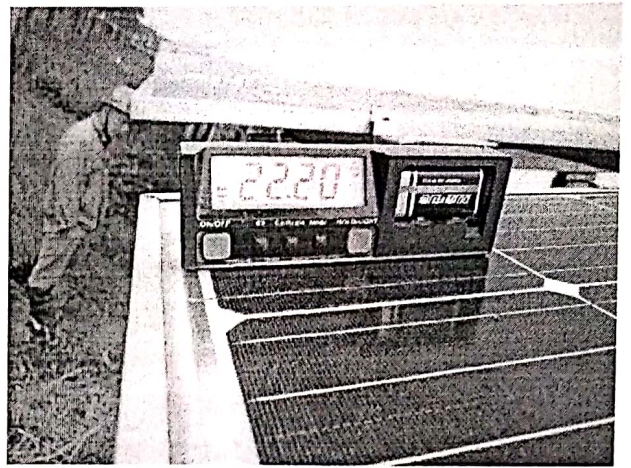
光伏组件安装倾斜角不合格

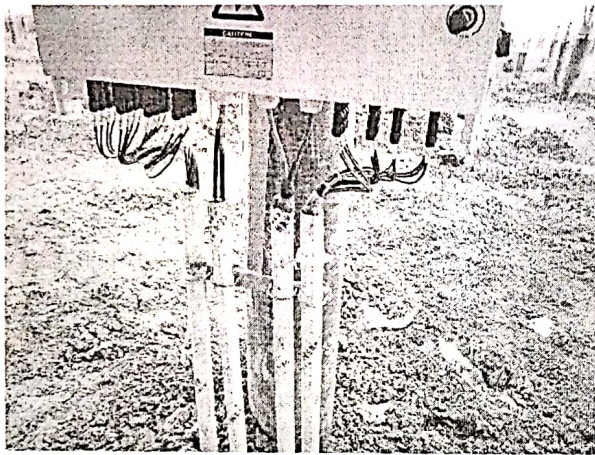
汇流箱未做接地

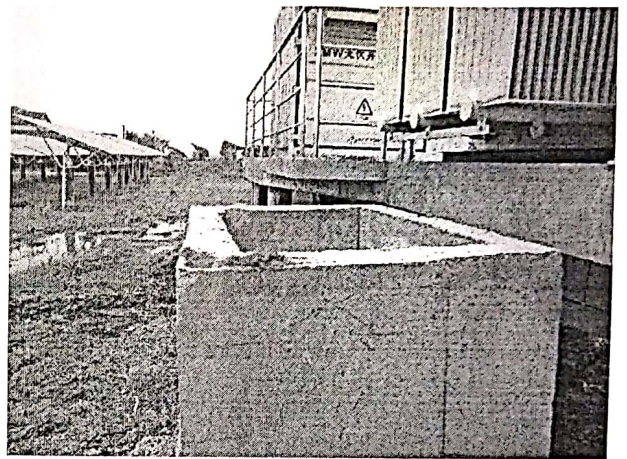
箱变油池盖板未安装

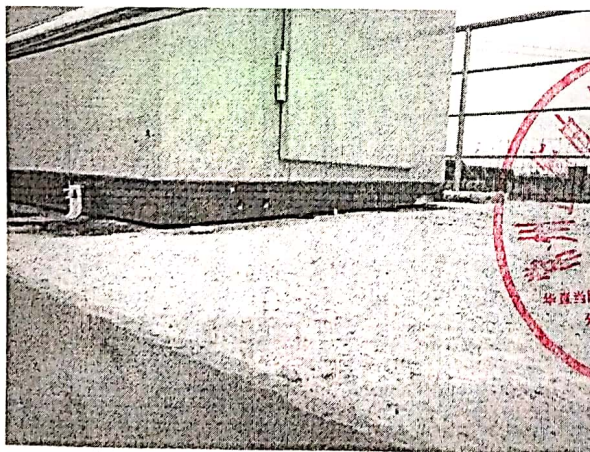
14号箱逆变未二次灌浆

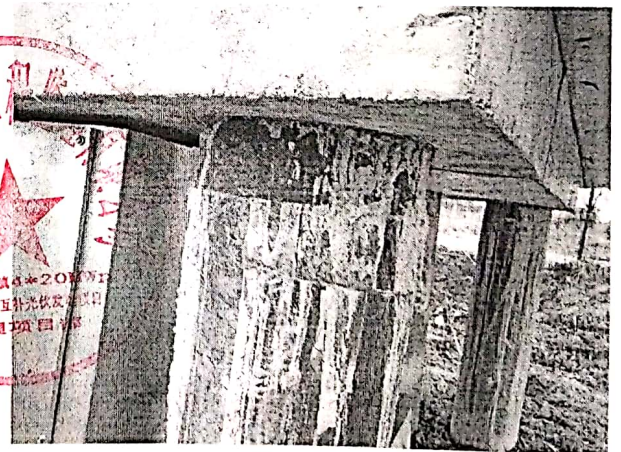
预埋管桩桩头未防腐

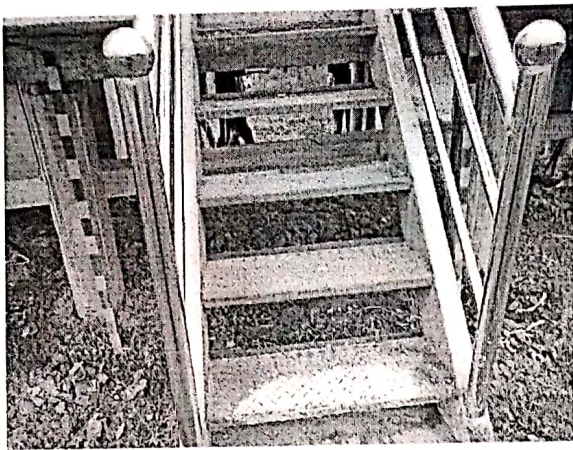
箱逆变爬梯未除锈防腐

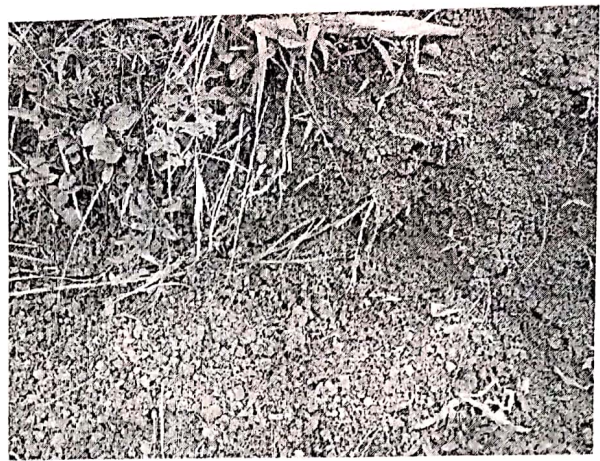
14 区光伏线缆断裂

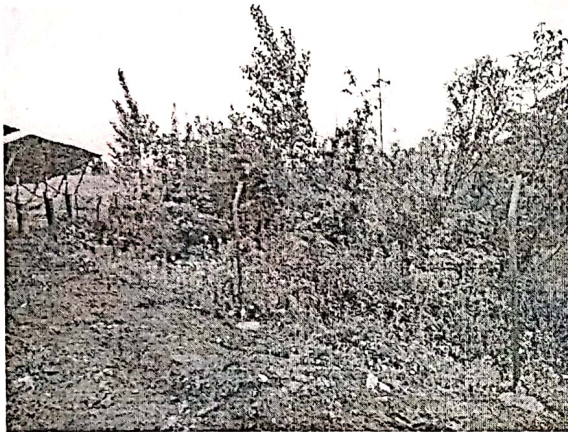
部分围栏网格未安装

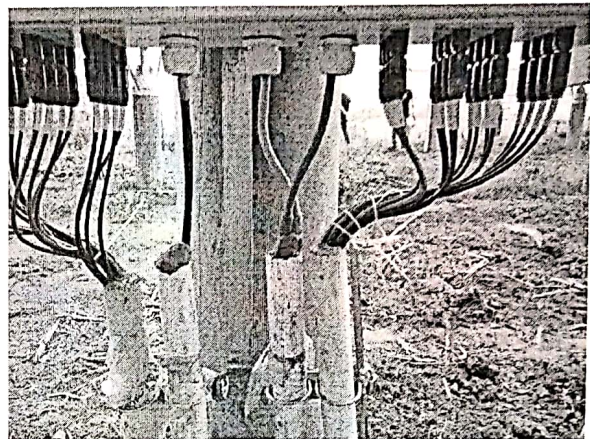
汇流箱直流电缆未挂牌

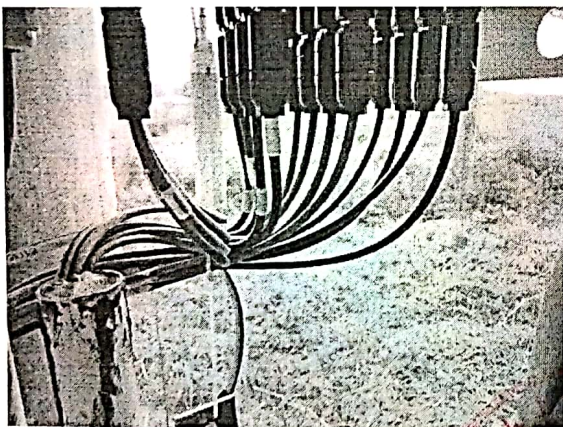
部分光伏线缆未套号码管

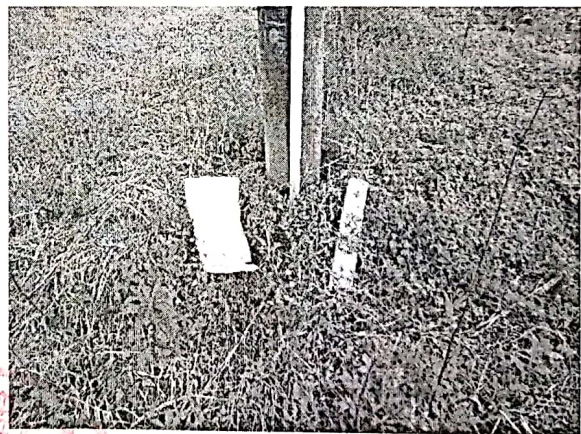
13 区电缆桩倒塌

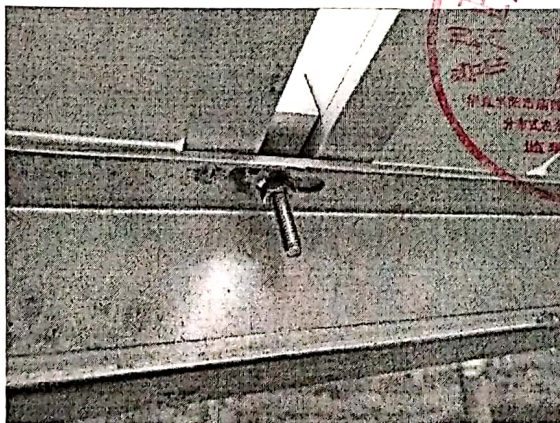
组件支架安装螺栓缺少垫片

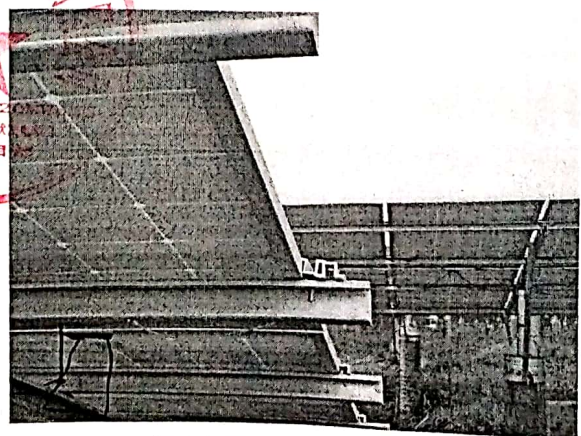
组件压块安装不到位
