## 监 理 通 知 单

工程名称：勃利县光伏分布式发电站扶贫项目      编号：006

关于施工与质量问题

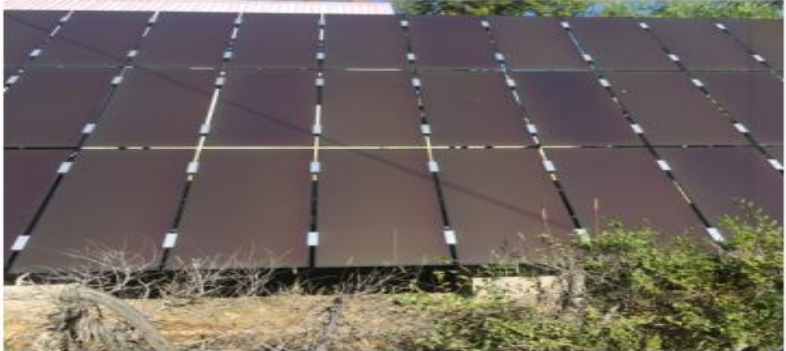
| 序<br>号 | 现场<br>描述 | 现场图片 |
|---|---|---|
| 1 | 现场电线对组件存在遮挡，影响组件功率输出。 | |

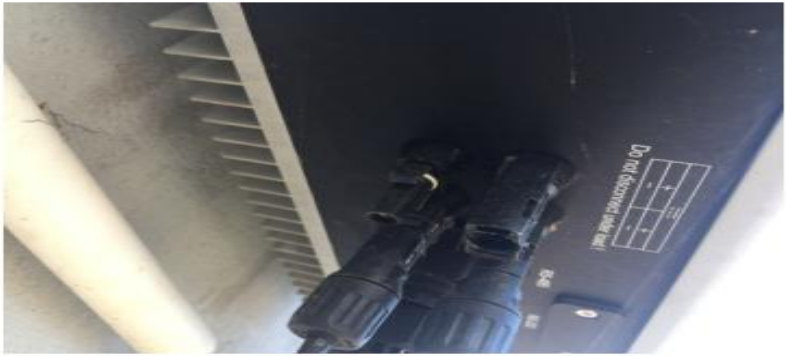
| 序<br>号 | 现场<br>描述 | 现场图片 |
|---|---|---|
| 2 | 现场逆变器未接组串的端子口未进行封堵措施，易造成水汽进入，影响电气绝缘性能。 | |

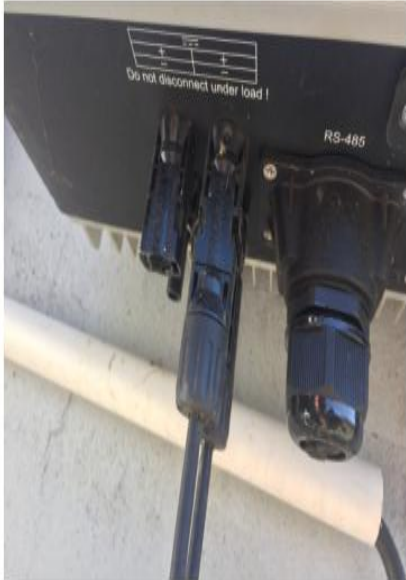
| 序号 | 现场描述 | 现场图片 |
|---|---|---|
| 3 | 现场逆变器没有短路开关，不方便后期运行维护。 | |

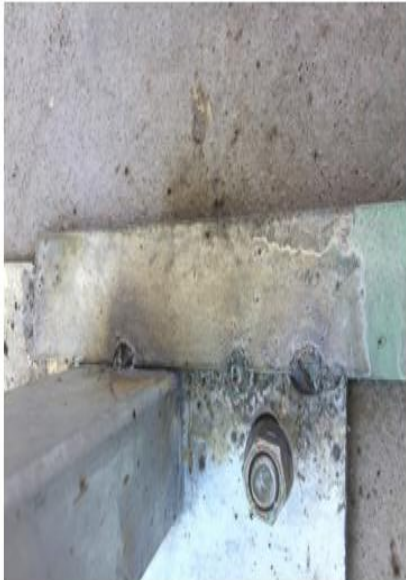
| 序号 | 现场描述 | 现场图片 |
|---|---|---|
| 4 | 现在接地扁铁焊接没有三面满焊，且焊点没有进行有效防腐措施。建议立即整改。 | |

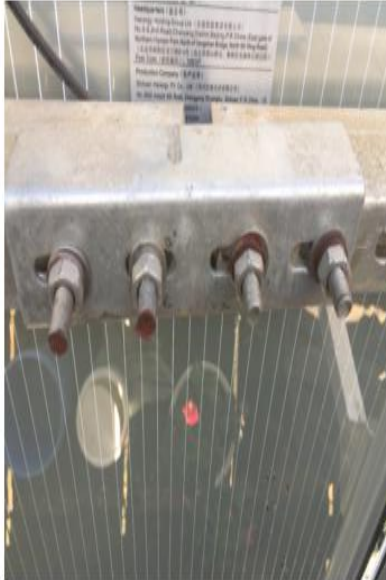
| 序号 | 现场描述 | 现场图片 |
|---|---|---|
| 5 | 现场部分安装螺栓已生锈。 | |
