监 理 通 知 单

工程名称：山东滨州国家粮食储备库有限公司 5MW 分布式光伏发电项目 编号：ZHJL-BZLC-TZD-004

事由： 关于项目现场问题。

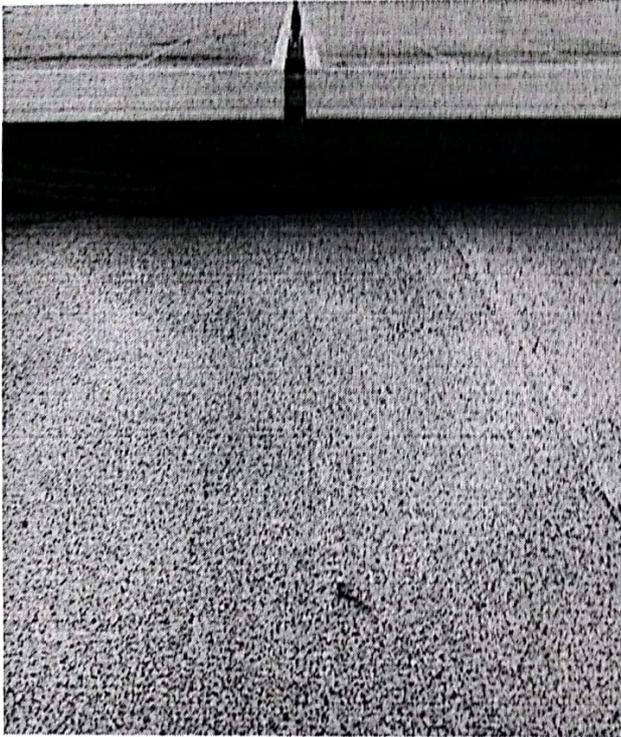
汇集4平方线无防护措施

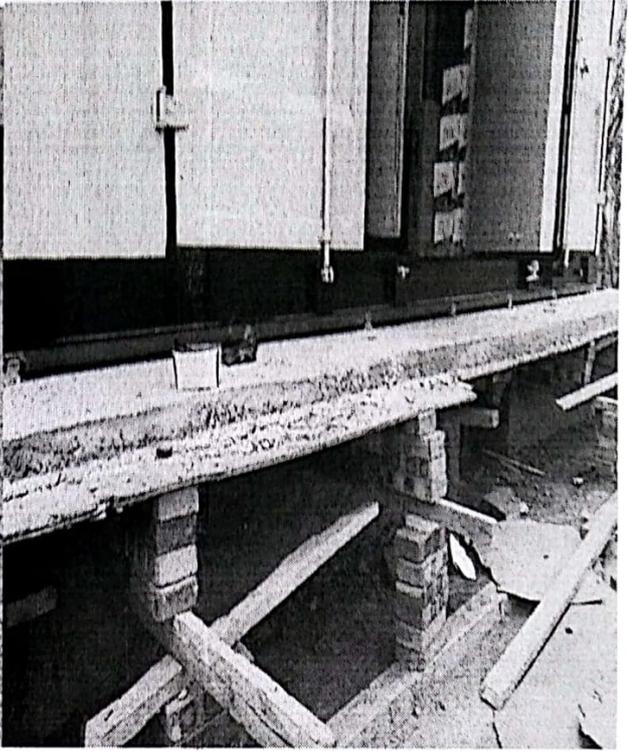
开关站基础标高控制不到位

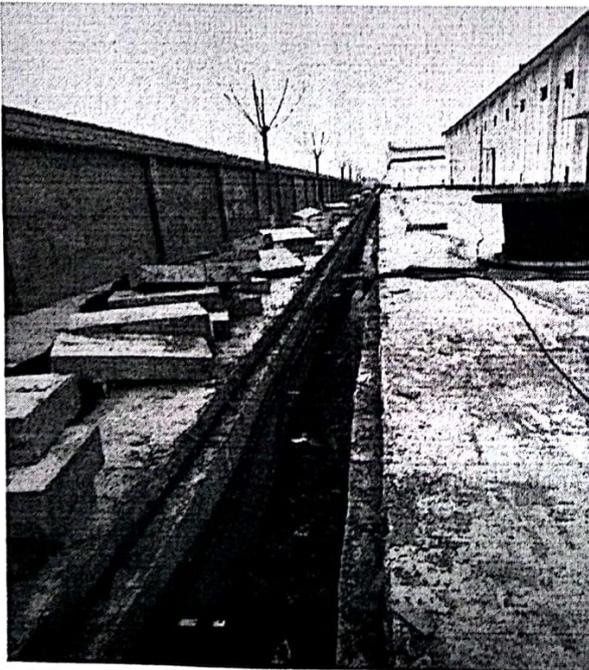
支架电缆未进行绑扎固定

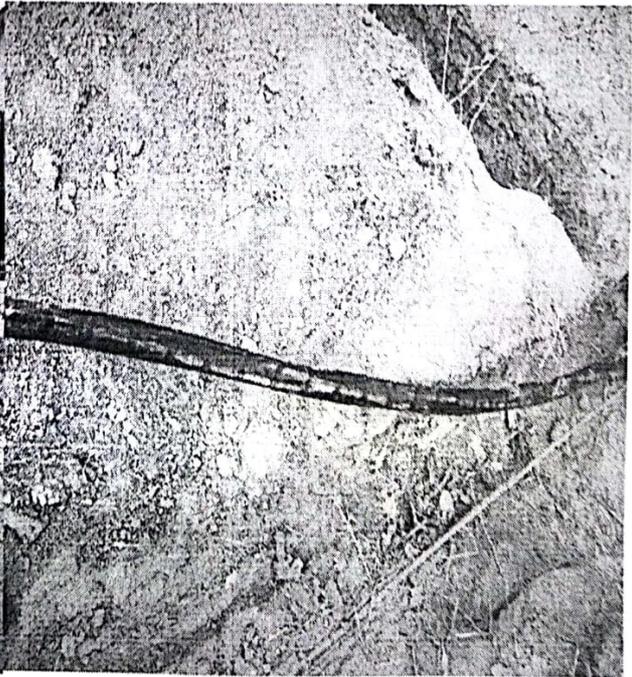
电缆绝缘层磨损

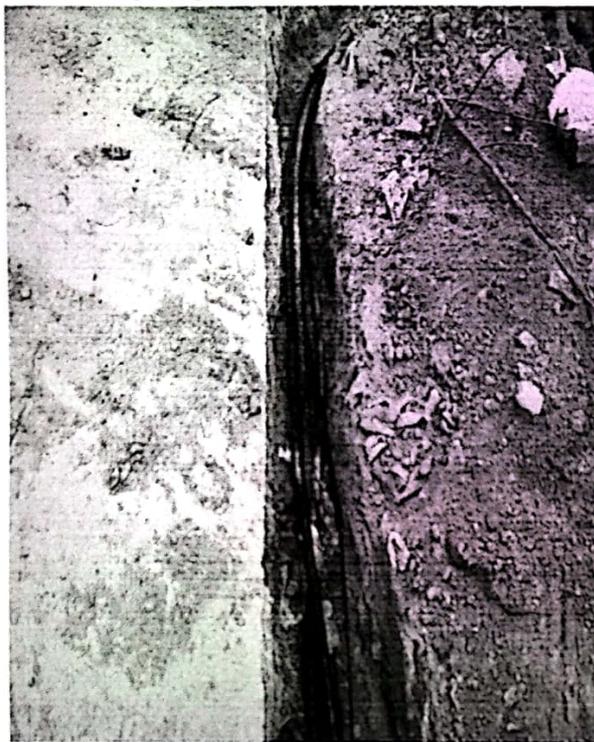
电缆电缆之间无间距、杂乱敷设

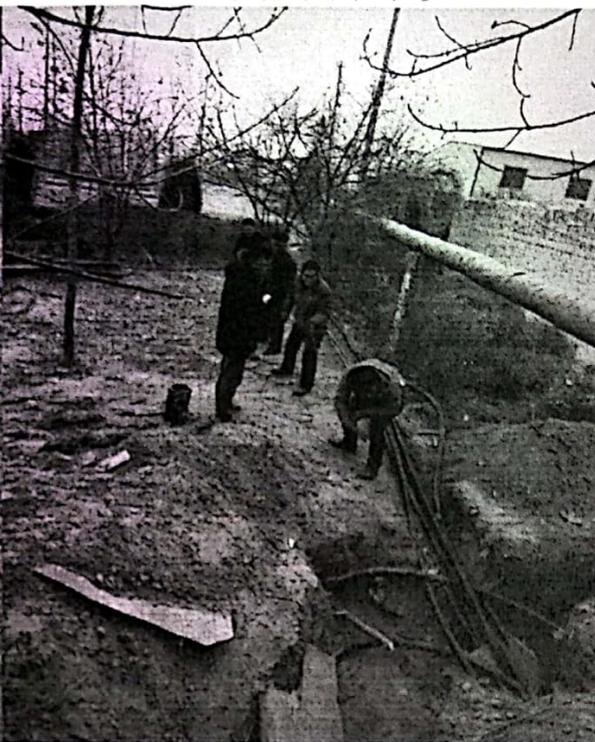
电缆转弯半径不够

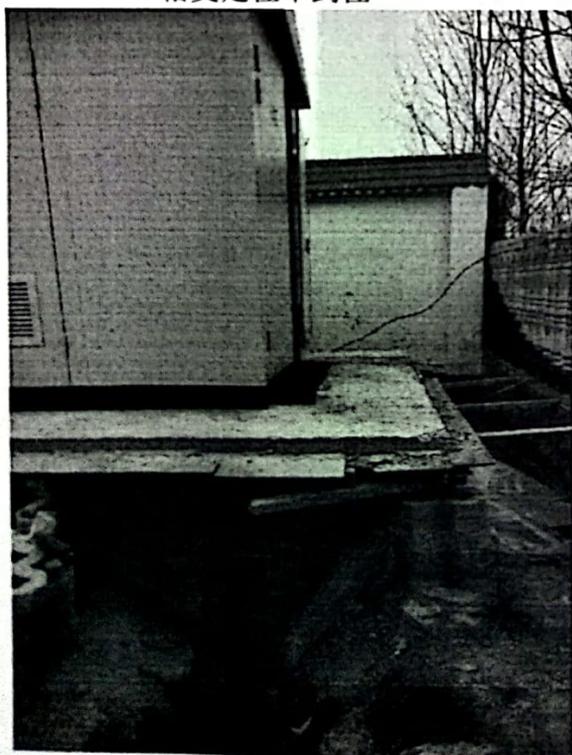
箱变定位不到位

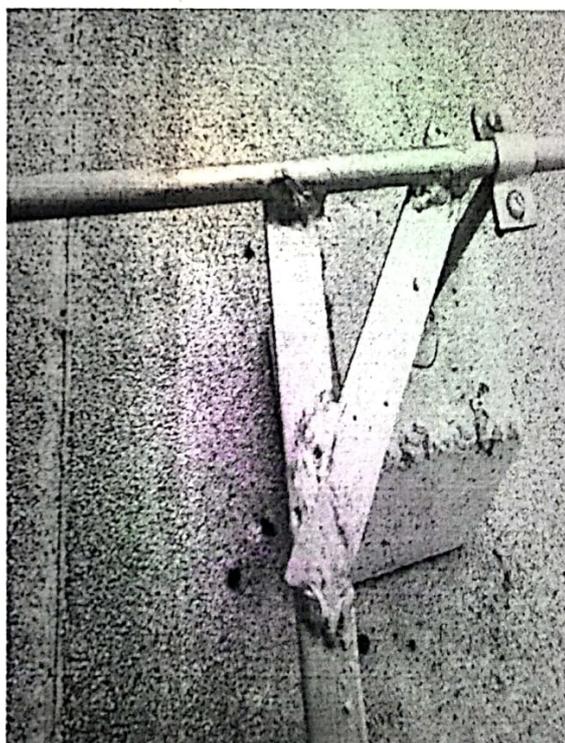
接地扁铁与避雷带搭接面不够

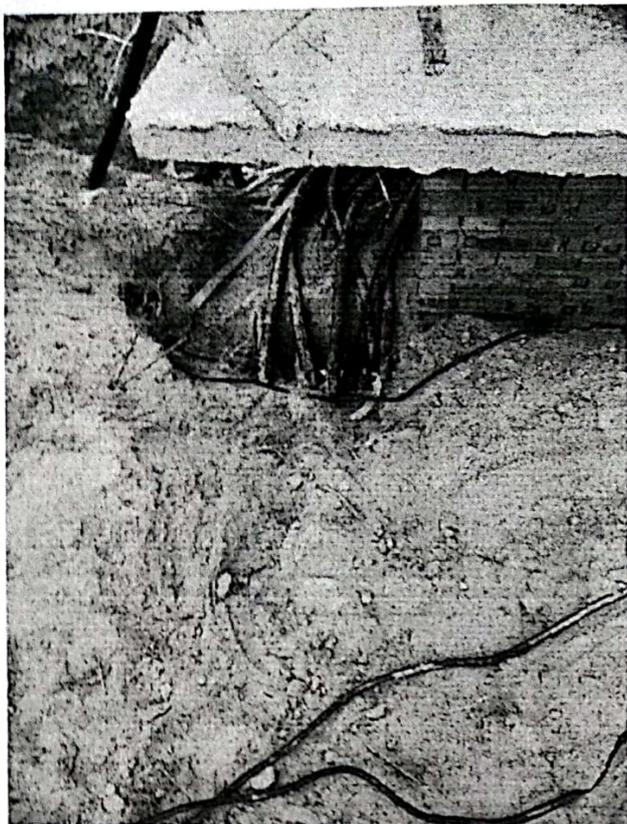
电缆电缆和通讯电缆未分开敷设

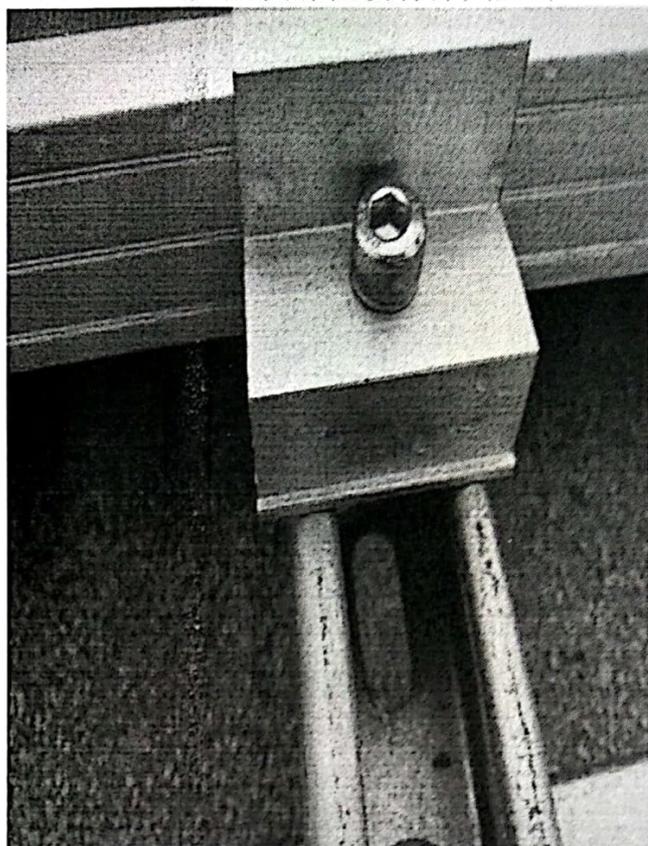
压块螺栓没有弹簧垫片

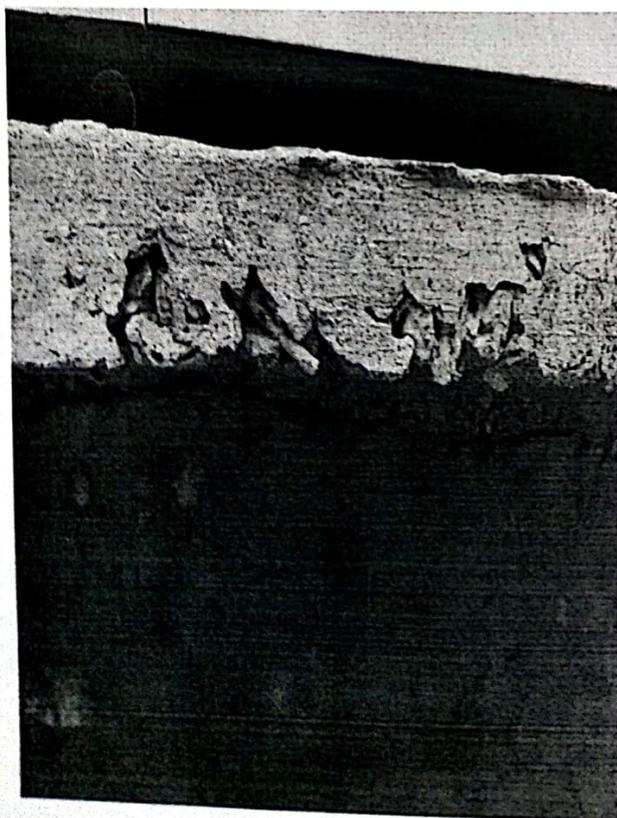
箱变混凝土浇捣不充分，有麻面

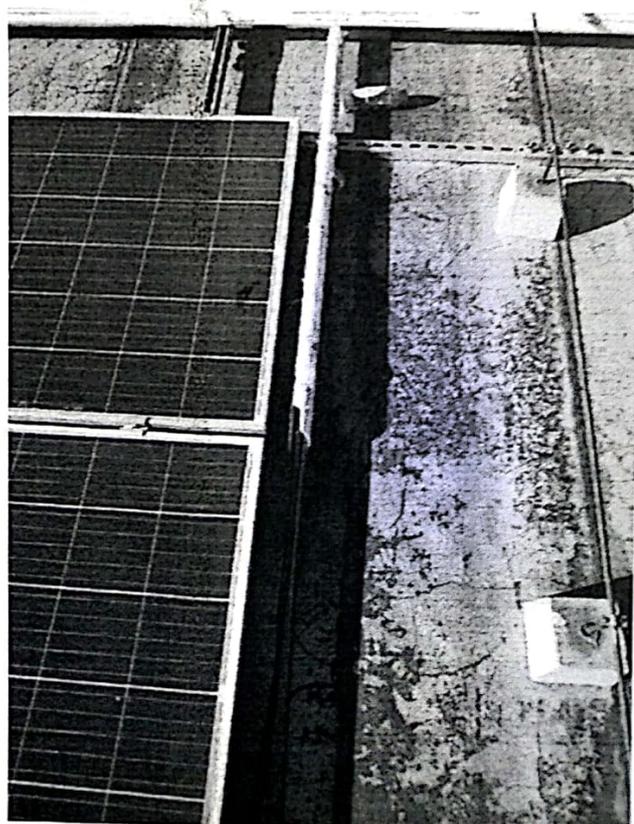
PVC 套管切割不齐有毛刺

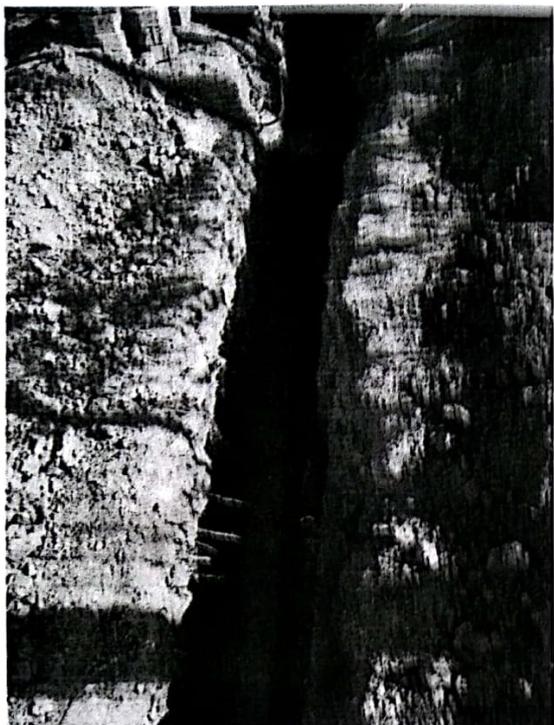
高压电缆和厂区水管安全间距太小

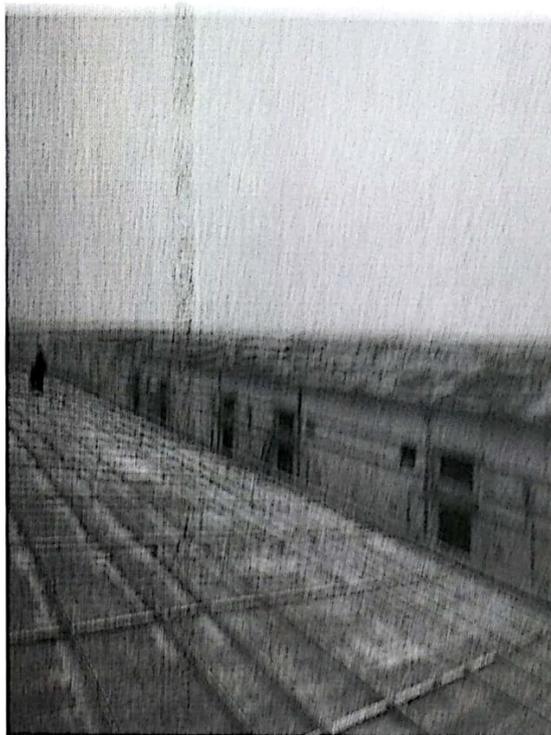
屋面未进行临边防护，变架集中堆放

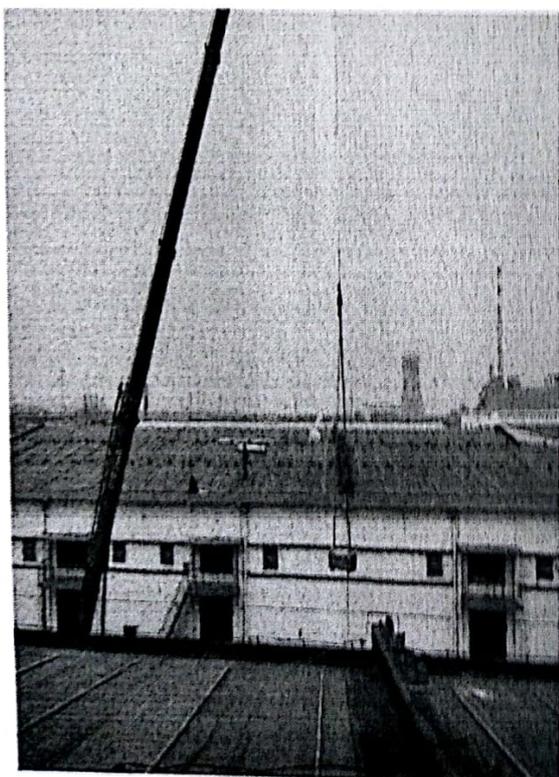
吊运无对讲机、屋面临边未防护

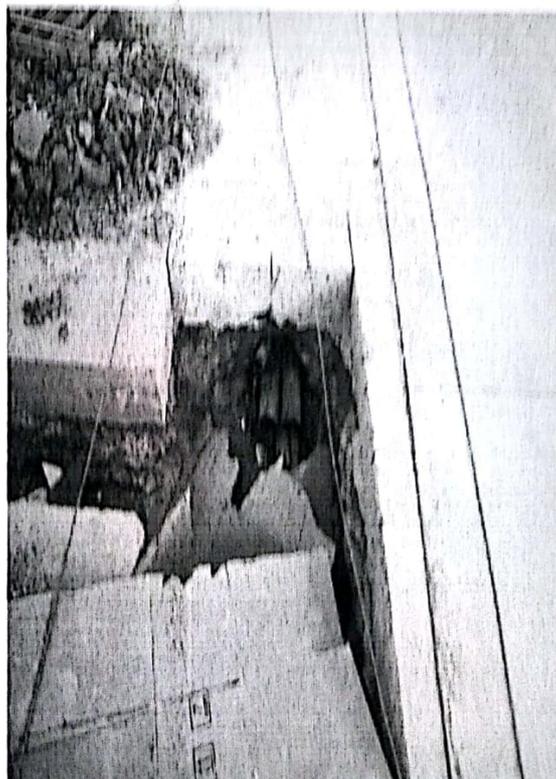
已完成电缆套管未进行封堵

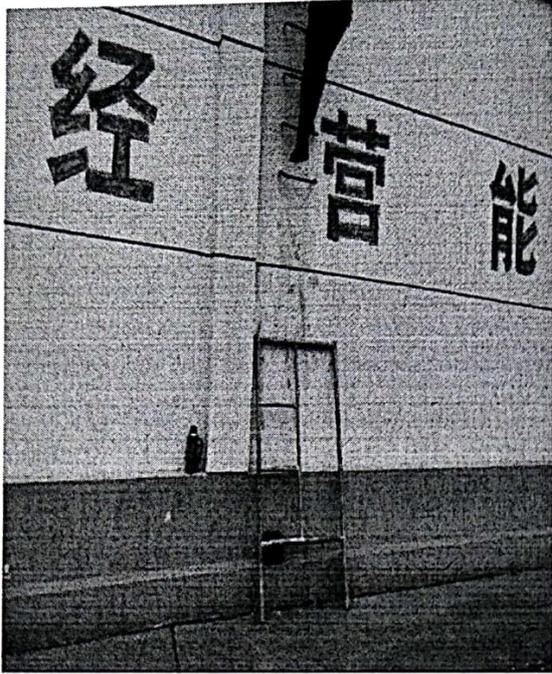
屋面爬梯无安全防护存在安全隐患

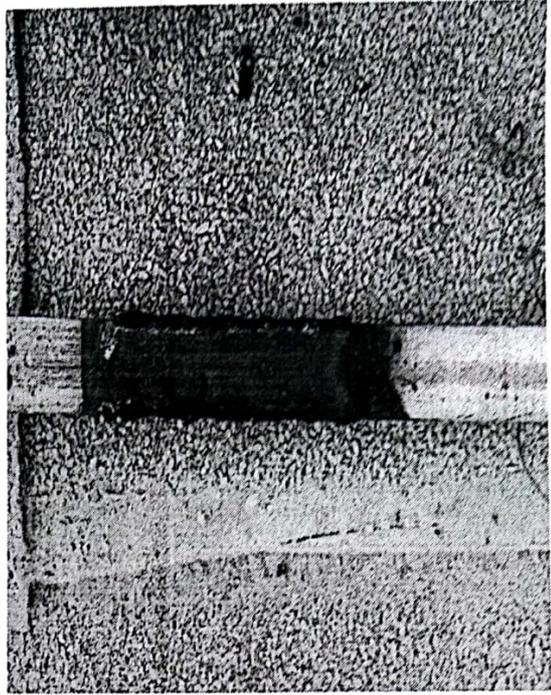
个别部位接地搭接处焊渣未除
