# 监 理 通 知 单

工程名称：合肥万力轮胎有限公司屋顶分布式光伏发电项目

编号：016

事由：关于施工现场的相关安全、质量问题

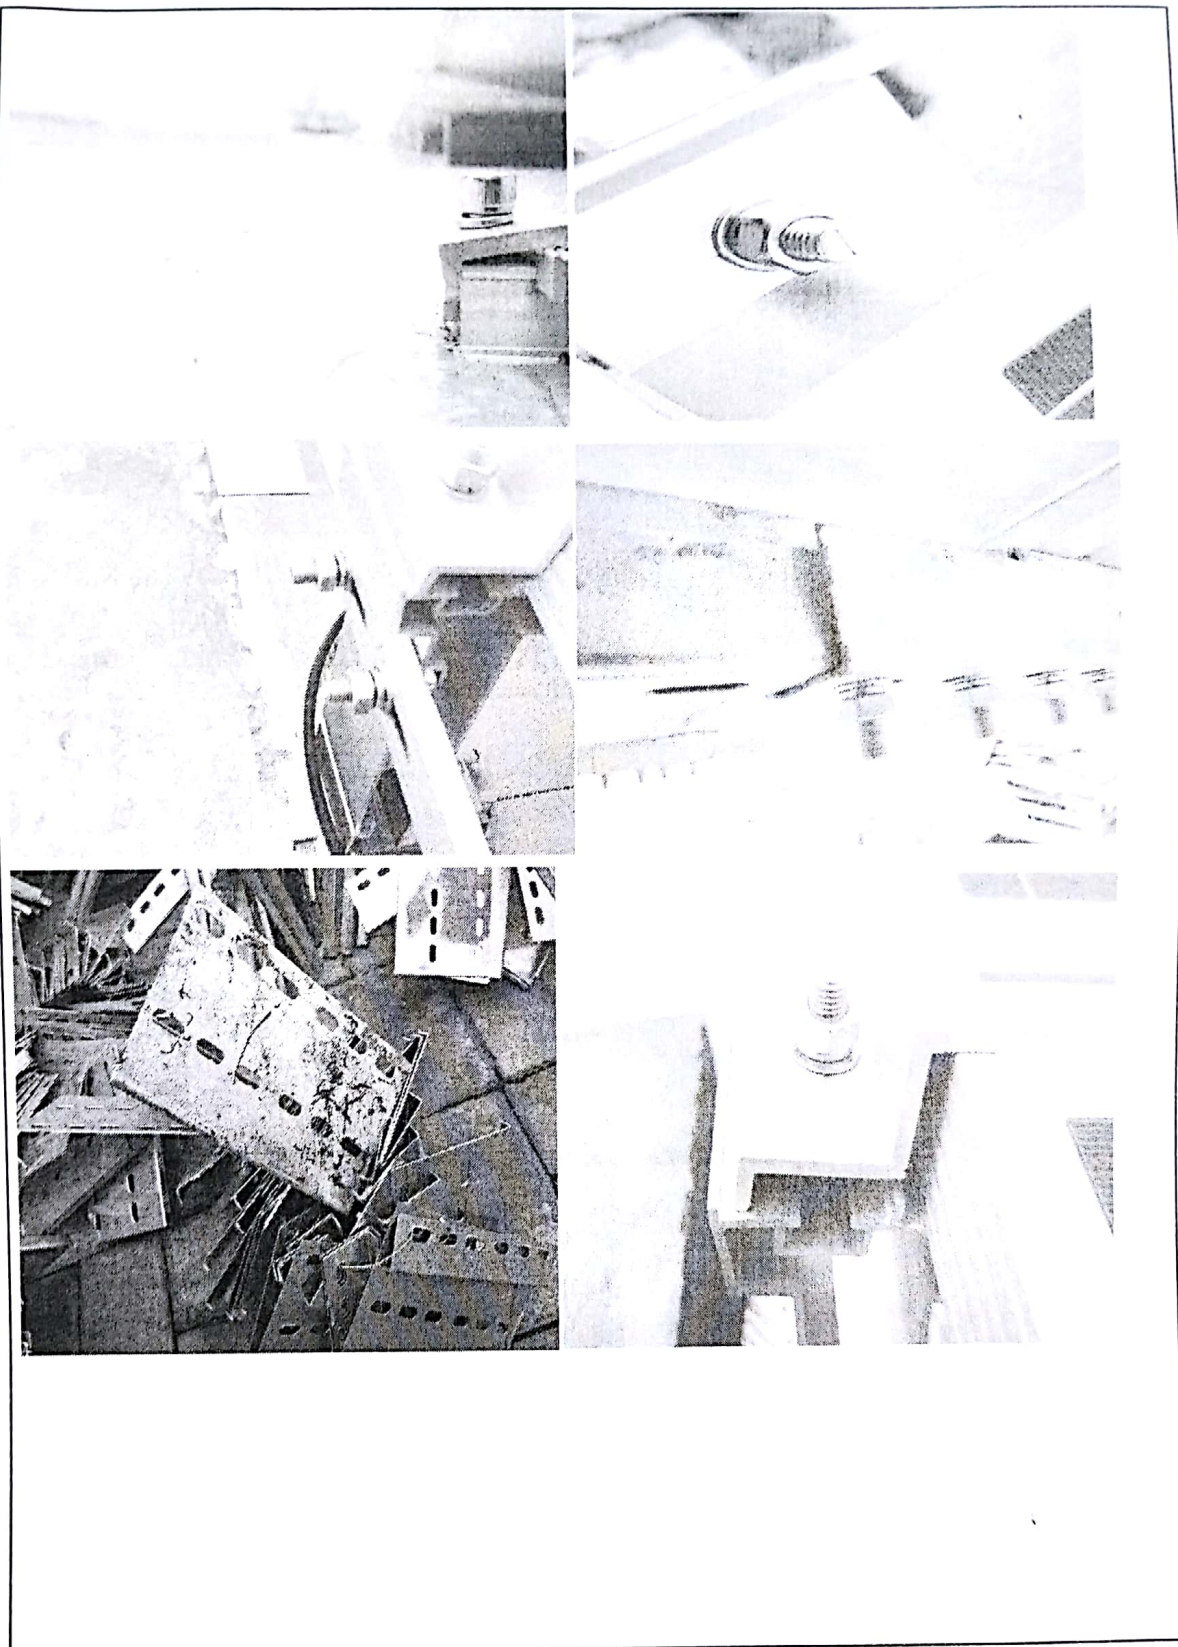
附照片

1. TPO 屋面部分固定螺栓、螺母、垫片出现腐蚀现象；
2. TPO 屋面部分阵列出现拉撑固定螺栓松动；
3. TPO 屋面阵列定位放线出现位置偏差；
4. TPO 屋面部分光伏组件压块存在安装不到位；
5. 部分电缆桥架进场出现脱锌、斑点、毛刺、腐蚀等现象；
6. 部分阵列光伏组件接地线存在安装松动；
7. 混凝土屋面部分支架檩条连接件存在腐蚀现象；

针对以上问题，要求你单位负责人对施工现场加强安全、质量管理，对材料进场认真检查并及时材料报验，对不合格材料不予该部位施工，严格按照设计要求及相关规范要求施工，对存在问题的部分积极进行整改或更换，认真落实对施工人员的技术交底，确保施工质量。
