## GFDZJBM08: 监理通知单

工程名称: 山东东方新材料有限公司 4MW 屋顶分布式光伏电站项目

编号: 002

事由 在对东方新材料项目进行例行阶段性质量检查时,发现当前项目存在较多质量问题,其中多项是之前现场口头或监理联系单或《建设单位工程联系单》(编号: DFXCL-LXD-2018002)中屡次提醒告知要求注意和整改的事项,同时发现现场存在谎报进度情况,具体检查情况如下:

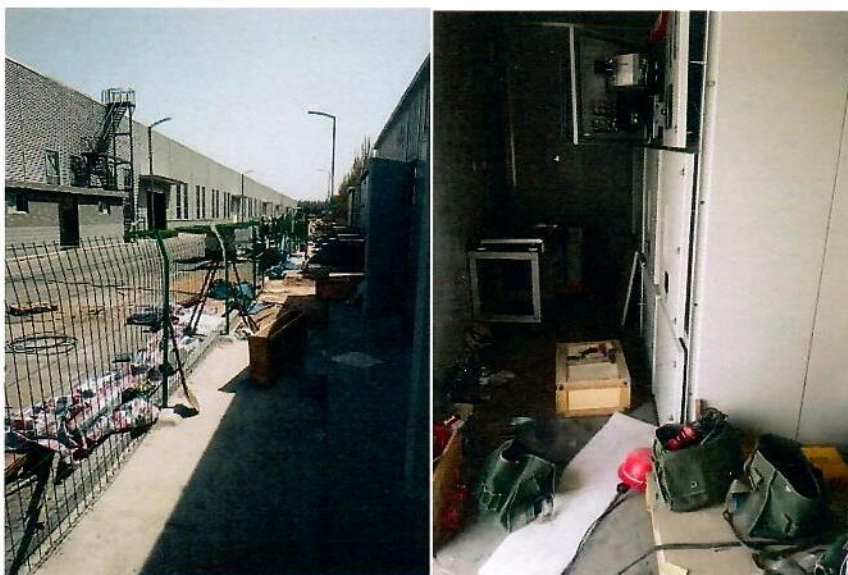
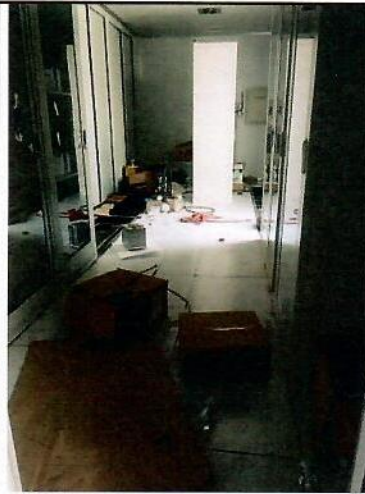
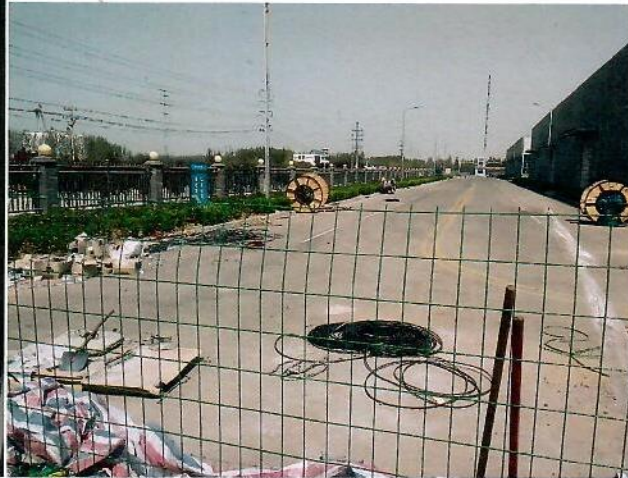
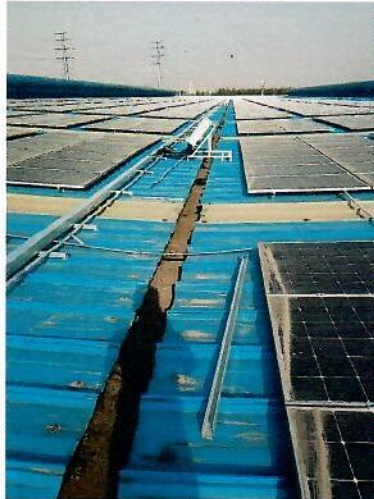
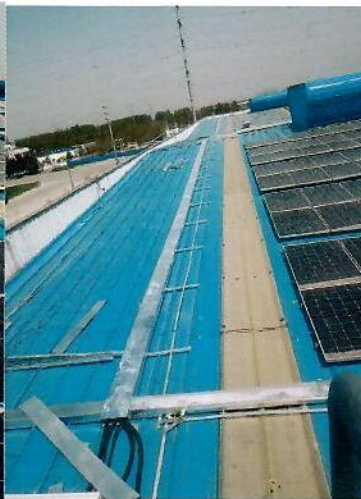
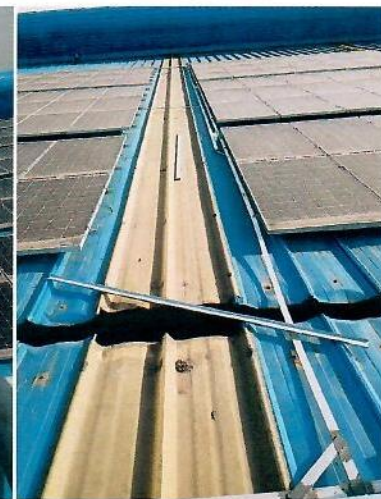
1. 存在问题事项: 临近并网,谎报施工现场清理垃圾修复屋顶,实际现场无人施工,外观一种停工烂尾状态,给东宏业主对建设单位公司形成恶劣负面评价。

- 整改要求：
1. 清理屋顶多余材料，清理现场垃圾，清理预制舱内垃圾。
  2. 对生锈的螺丝螺母，一律无条件拆除更换为不锈钢的合格品。
  3. 全面检查桥架盖板，对变形的生锈的一律更换为完整合格品，漏盖的补盖齐全。
  4. 全面检查桥架固定方式，采取加强措施，必须杜绝大风天或极端天气出现桥架盖板被吹飞
  5. 全面整体检查现场，所有上述部位的直流线缆必须全部彻底防护到位，不得存在桥架金属棱角直接与线缆接触。
  6. 所有拖地接头必须避免拖地；松散线管必须固定整齐。
  7. 全面检查所有的接地扁铁焊接部位，焊接后未刷防腐漆的部位除锈后进行补刷。
  8. 所有桥架洞口必须封堵防火泥。

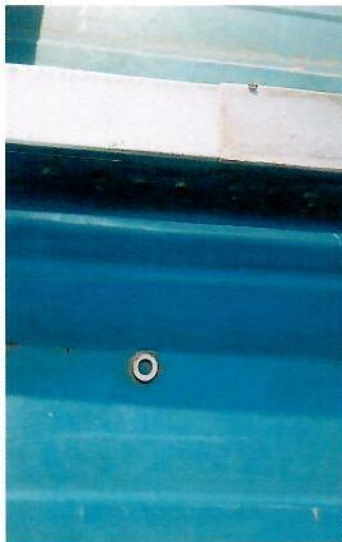
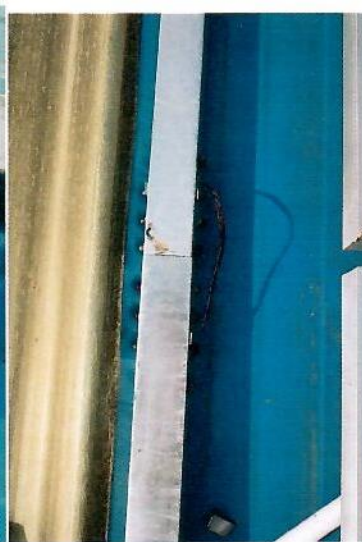
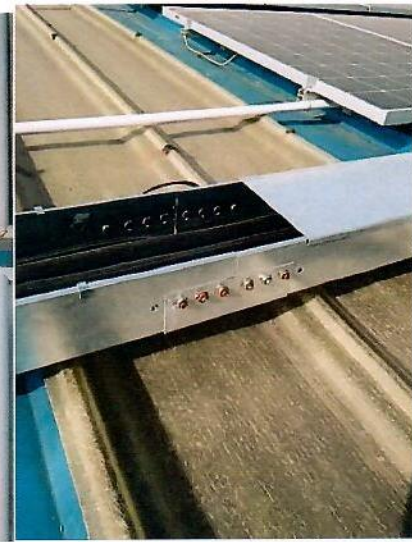
2. 存在问题事项：南侧屋面小桥架存在大量桥架连接螺栓螺母生锈，怀疑使用不合格品，生锈数量总占比预估不低于 40%。

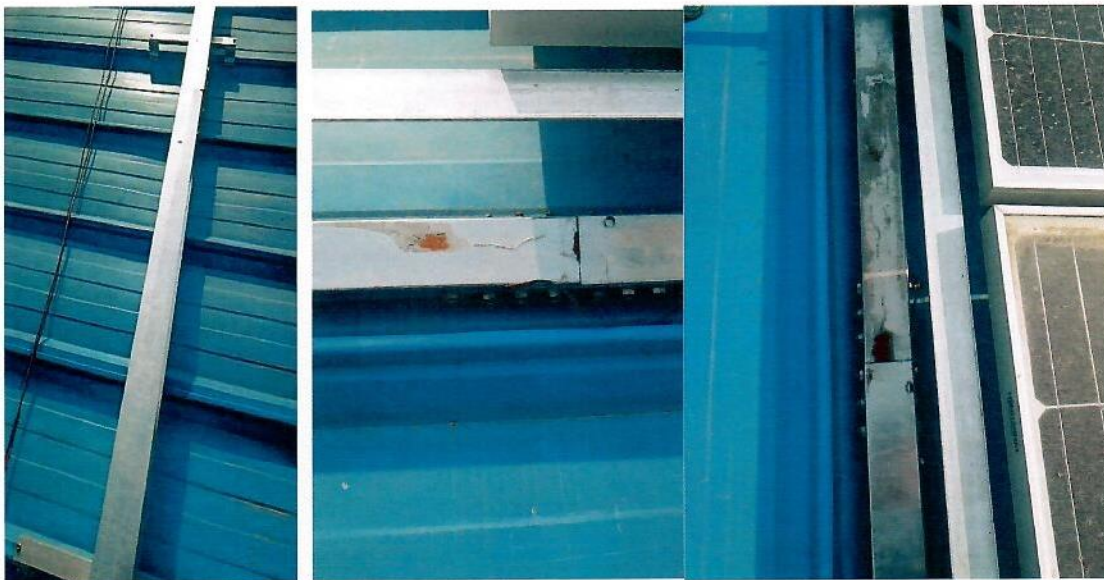
3. 存在问题事项：屋面桥架盖板漏盖或变形或生锈

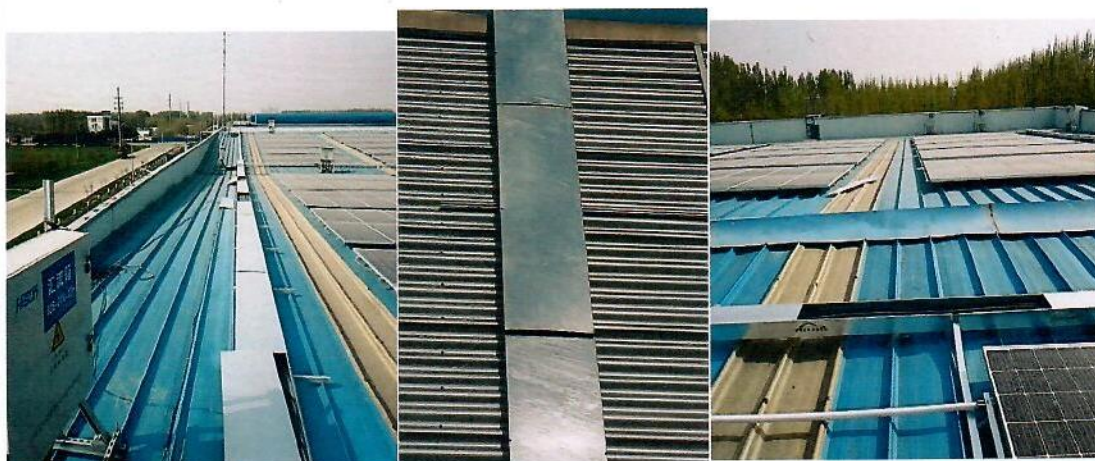
4. 存在问题事项：桥架盖板当前固定方式极不牢固，现场已出现被风吹走现象，对组件及楼下行走人员形成极大安全隐患。

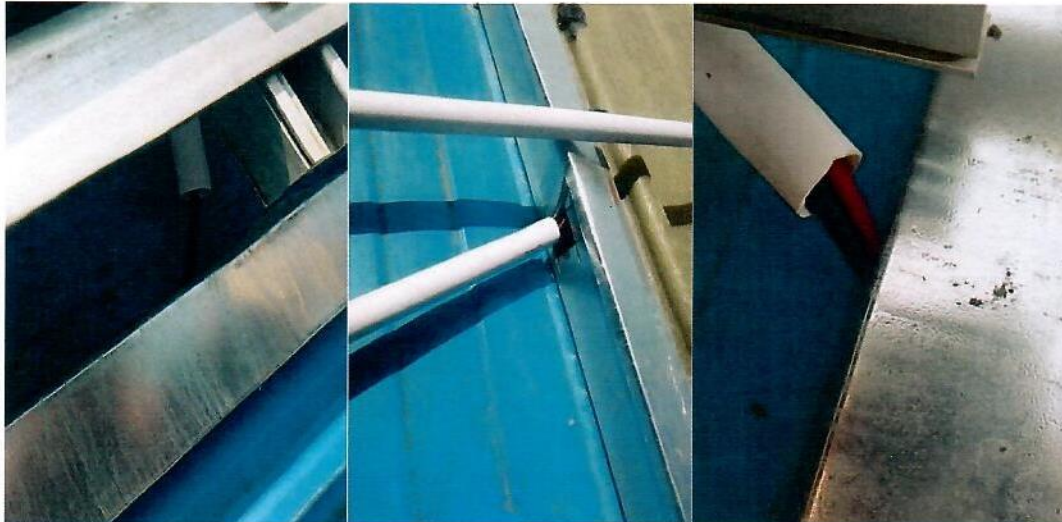
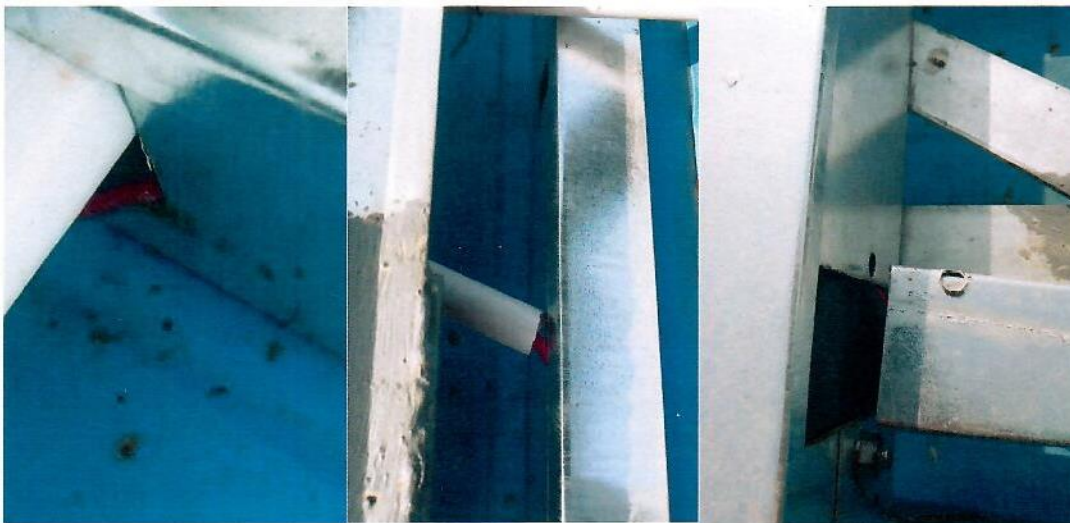
5. 存在问题事项：两个屋面 4 平方直流线进小桥架部位和小桥架进大桥架交接部位，大量存在金属棱边划割直流线缆情形，此问题已多次多角度通知要求，仍大量未整改，部分线缆处于受拉承力状态，遇夏季高温将直接存划透线缆表皮的隐患。

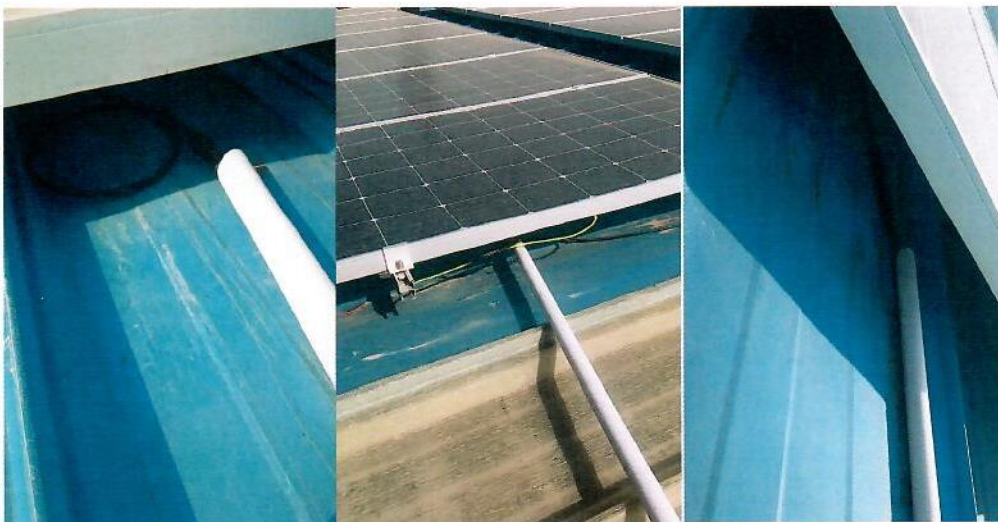
6. 存在问题事项：组件阵列间的连接线管未固定，杂乱无序散置，MC4 接头拖地。

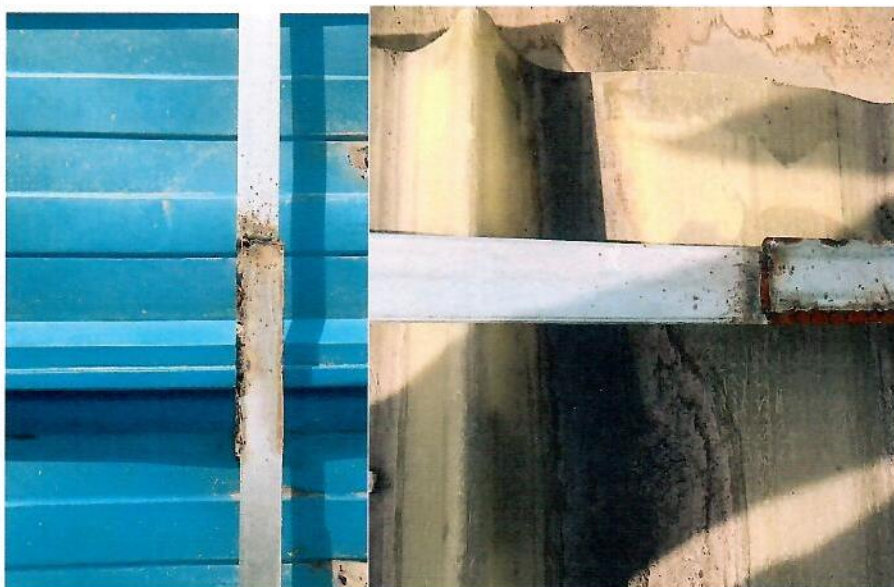
7. 接地扁铁未刷防腐漆

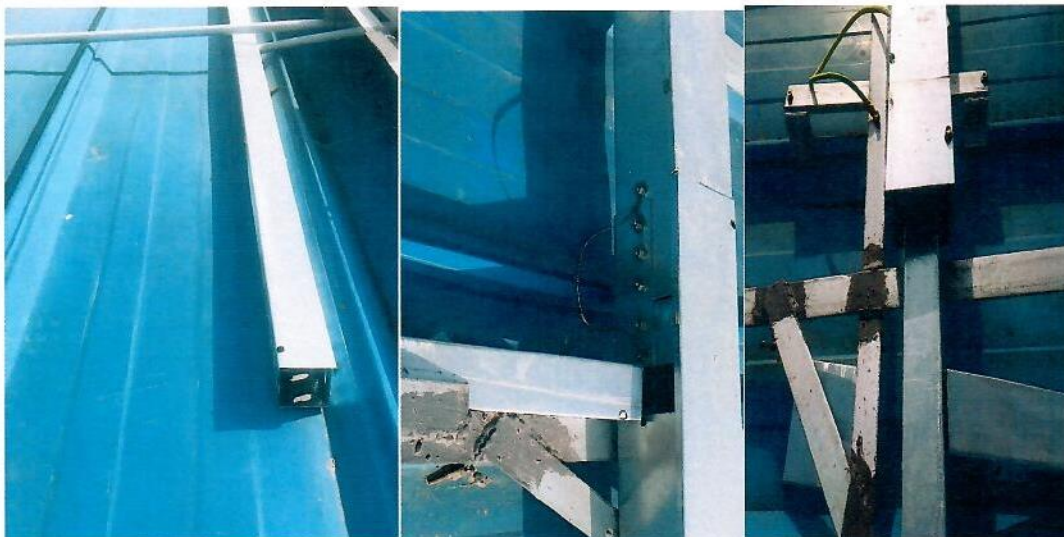
8. 桥架洞口未封堵防火泥。
