## 监理工程师通知单

工程名称: 苏交控丰县再生能源有限公司丰县二期 10MW 农光互补分布式光伏扶贫电站项目

编号: FXNGHB-ZJLJL-05

主题: 关于施工现场存在的质量问题

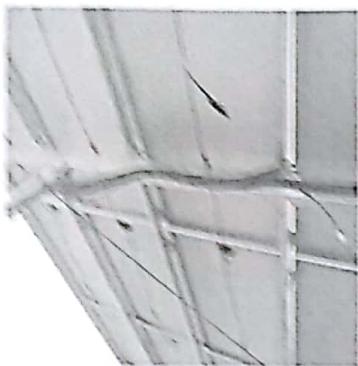
- 1、部分预埋镀锌钢管管口未喇叭口形状, 不符合《电气装置安装工程\_电缆线路施工及验收规范》第 4.1.2.1 条要求, 即: 管口应无毛刺和尖锐棱角, 管口宜做喇叭形;
- 2、 $4\text{mm}^2$  电缆未套管, 违反了设计图纸 N03402S-D0302-01 要求;
- 3、部分电缆最小弯曲半径偏小, 不符合《电气装置安装工程\_电缆线路施工及验收规范》第 5.1.7 条表中要求;
- 4、局部电缆预埋深度较浅, 不符合图纸设计要求; (图纸编号为 N03402S-D0801-06);
- 5、其他未经事宜、自查自纠。

1mm<sup>2</sup> 电线未套管

现要求你施工项目部对存在上述质量问题的施工部位进行自检自查, 并及时整改, 整改完毕后, 报监理项目部进行复查, 保证后期施工过程中不在出现类似的质量问题。如再次出现类似质量问题, 我监理项目部将视现场情况进行经济处罚。

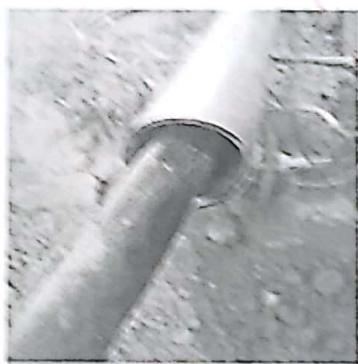
管口未测出口形状
