# 湖南湘阴县 4\*20 兆瓦渔光互补扶贫项目

## 监理工程师通知单

编号: XYCTH-JLT-016

主题: 四方 110KV 外线工程竣工验收存在质量问题

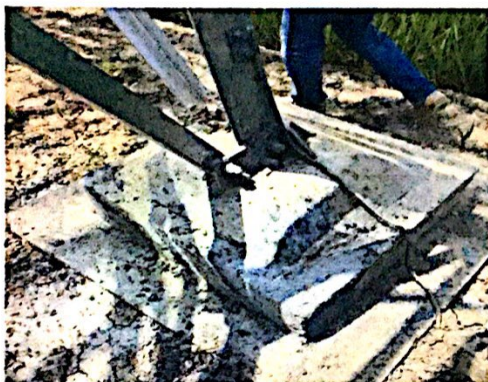
(图一)

- 1、部分外线杆塔脚砼保护帽有蜂窝麻面、有缺楞掉角缺陷, 要求拆除重浇筑(图一)。
- 2、引下接地线未按砼保护帽外型弯曲(图二)。
- 3、引下接地连接板未与杆塔贴紧, 有较大缝隙(图三)。
- 4、引下接地板未用双螺母连接、缺少垫片(图四)。
- 5、杆塔出现螺丝松动(图五)。
- 6、3#塔接地系统施工未完成, 塔周围树木未砍伐(图六)。
- 7、部分塔基没有回填到位, 有积水现象, 砼块未清理干净(图七)。
