## 监理通知单

工程名称：汨罗 2×20 兆瓦渔光互补扶贫项目

编号：ZHJL-ML-019

事由：关于施工安全、质量问题

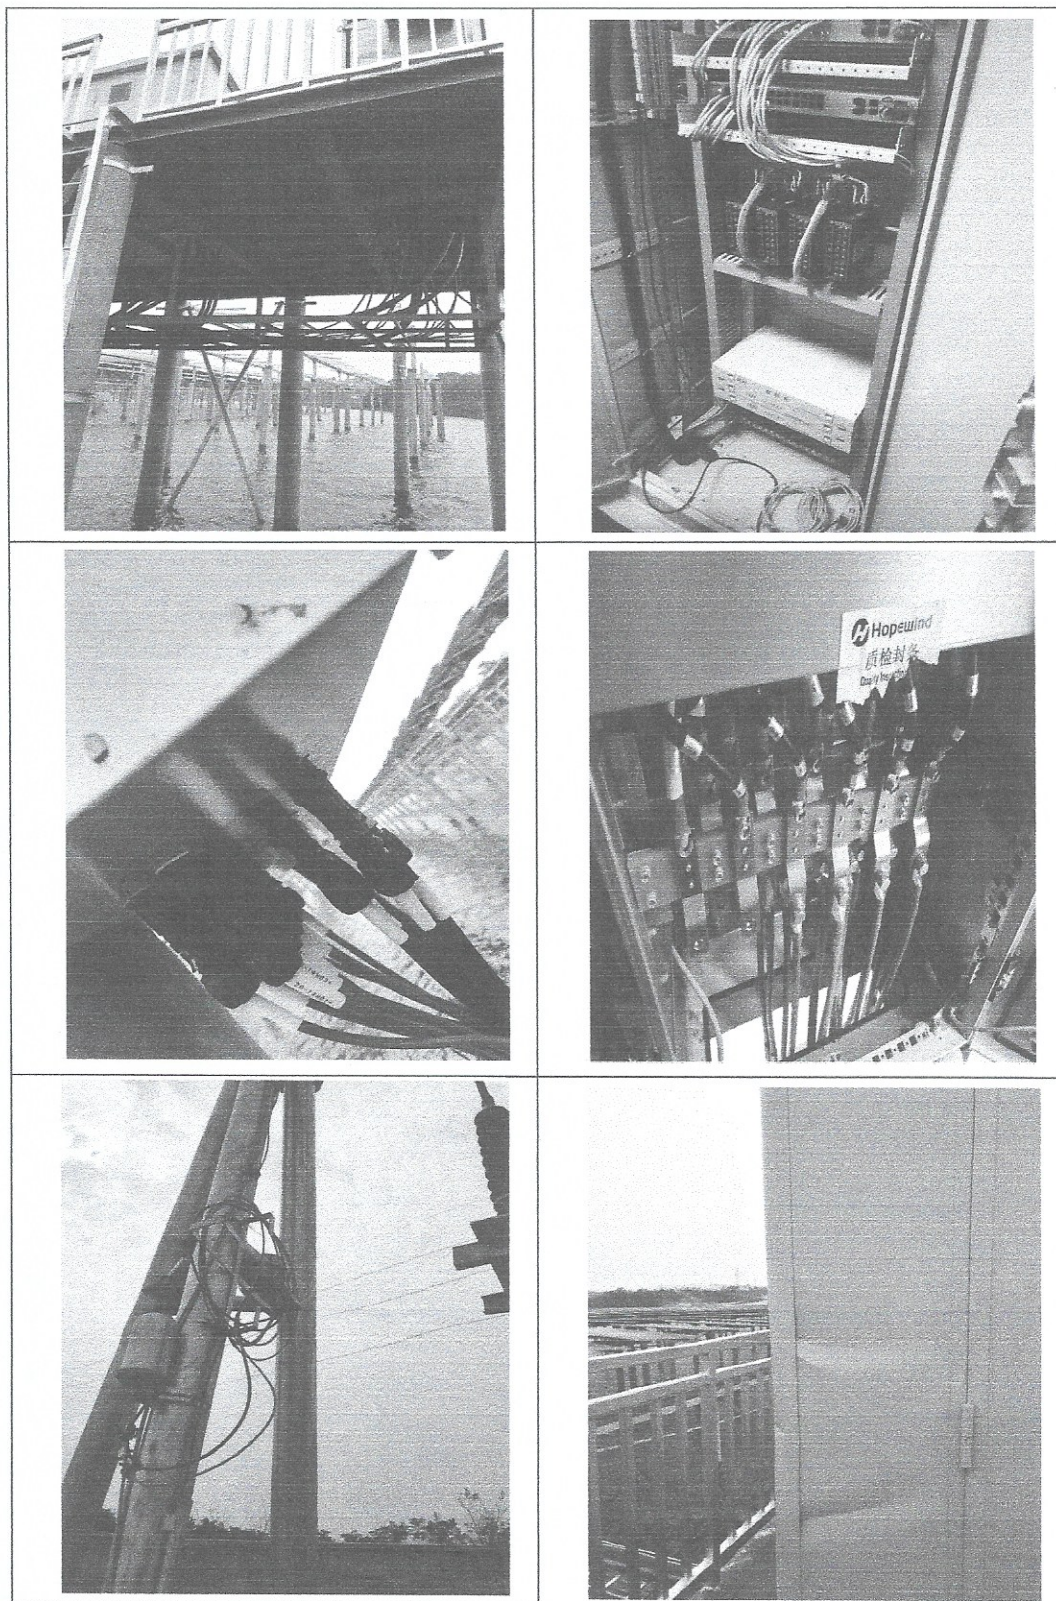
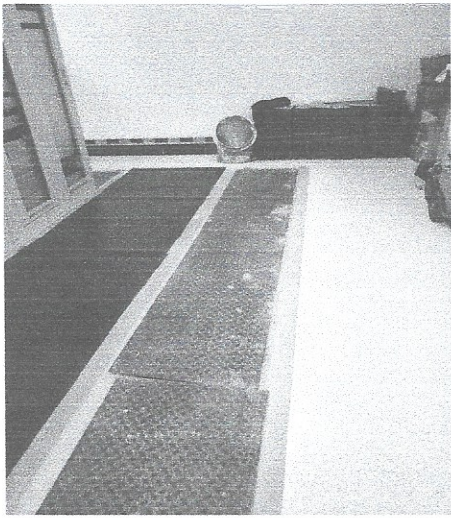
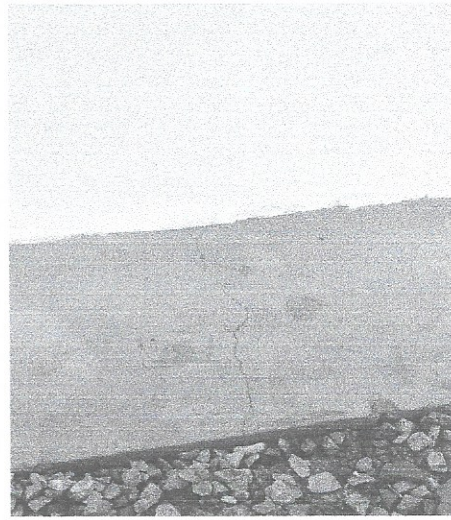
1. 桥架内光伏线敷设杂乱，部分组件未接地；
2. 汇流箱内未做防火封堵，接地未做；
3. 部分汇流箱安装倾斜，部分组件安装呈波浪形式；
4. 组件汇线固定不规范，有乱缠绕现象；
5. 汇流箱下端个别公母头损坏；
6. 箱逆变平台电缆敷设杂乱；
7. 箱变接地未做，低压侧电缆防火封堵不到位；电缆未贴标识标牌；
8. 逆变器室内隔离网未安装；
9. 箱变设备外壳生锈，及出现凹痕；
10. 箱逆变平台围栏部分焊渣未清理干净，防腐不到位。

1. 配电楼挡鼠板安装不规范；
2. 余缆架线缆未固定；
3. 消防应急灯安装倾斜；
4. 二次室电缆沟盖板不平整；
5. 设备接地黄绿漆粉刷不到位；
6. 35KV 电缆防火封堵不符规范要求；
7. 设备屏柜内电缆防火封堵不符要求；
8. 百叶窗表面不清洁；
9. 二次室个别屏柜内线铺设杂乱；

10. 配电楼室外散水出现裂缝;

11. 测量断线卡生锈。

以上问题, 现要求施工单位严格按规范要求和施工工艺立即整改, 整改完成自检合格后报监理项目部进行复查。
