## 监理通知单

工程名称：汨罗 2×20 兆瓦渔光互补扶贫项目

编号：ZHJL-ML-054

事由：关于光伏区施工质量事宜

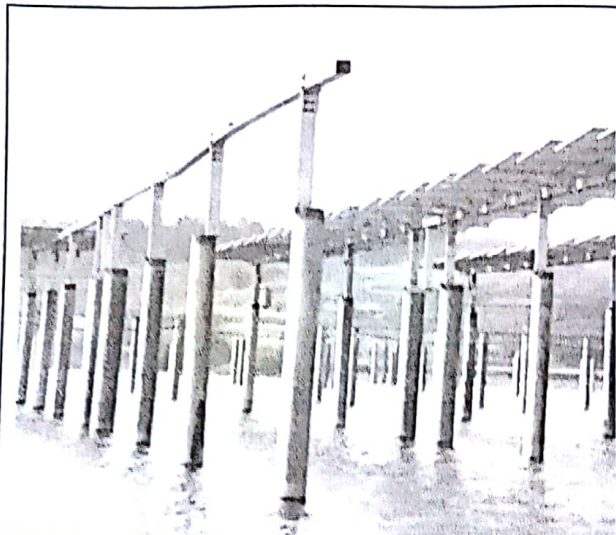
- 1、28 区、31 区个别桩头破碎仍未进行拔除。
- 2、个别管桩桩顶标高偏差较大不符合要求。
- 3、个别管桩倾斜严重。
- 4、个别支架横梁不平直，不符合要求。
- 5、桩头防腐未处理到位，需要重新刷漆。
- 6、个别汇流箱安装倾斜，影响使用。

支架安装不平直

针对上述问题，要求施工单位立即整改，严格按图纸设计及规范要求施工，对于上述类似问题，监理项目部此前也进行了通知，但施工单位一直未彻底整改。要求施工单位尽快整改，整改完成自检合格后报监理项目部复查，否则将给予严厉处罚。

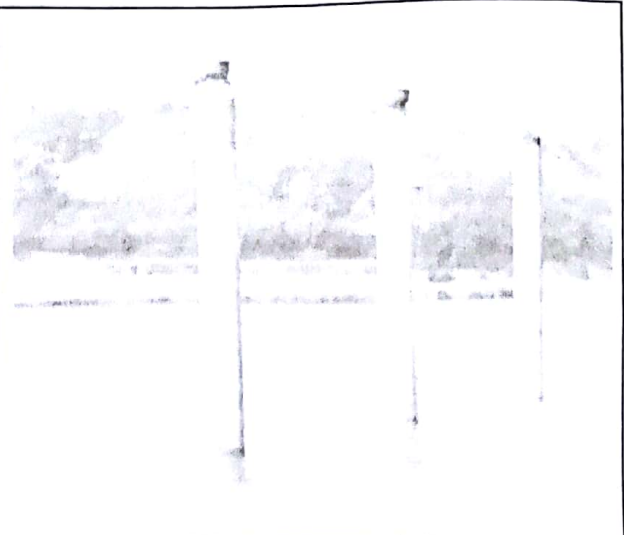
预制桩桩头破碎

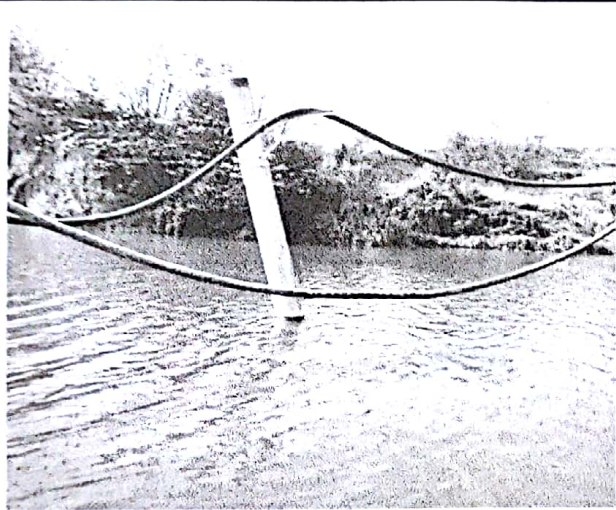
电缆线支撑桩倾斜

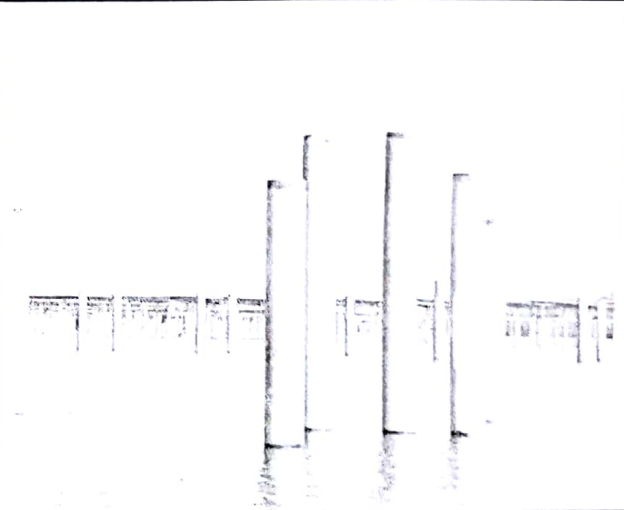
驱动桩标高不符合要求

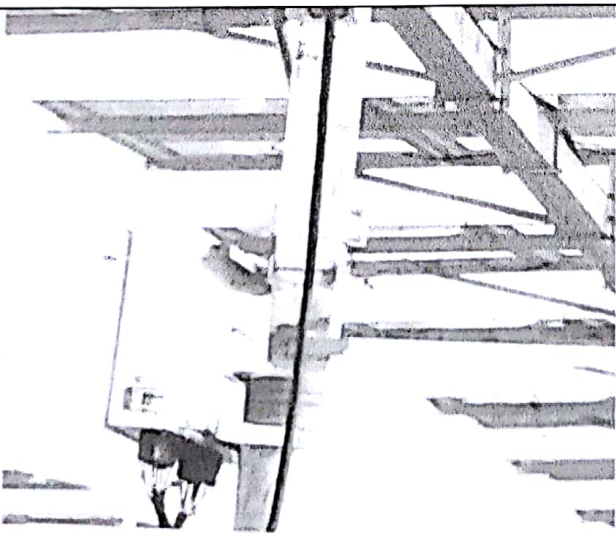
汇流箱安装倾斜

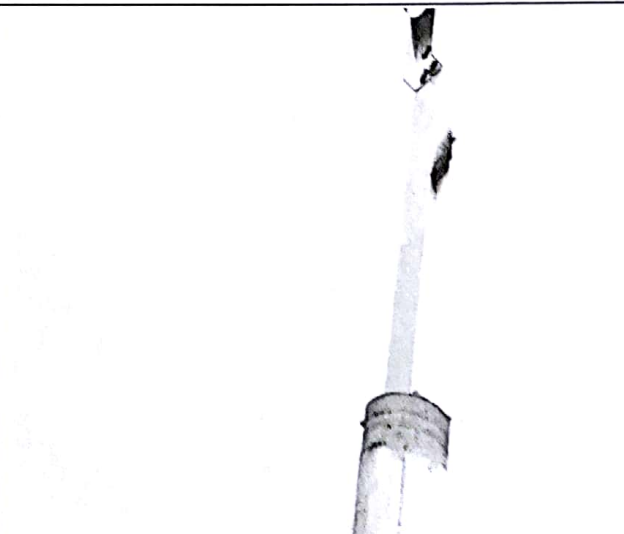
桩头防腐未处理到位
