## 监理通知单

工程名称：汨罗 2×20 兆瓦渔光互补扶贫项目

编号：ZHJL-ML-055

事由：关于光伏区施工质量事宜

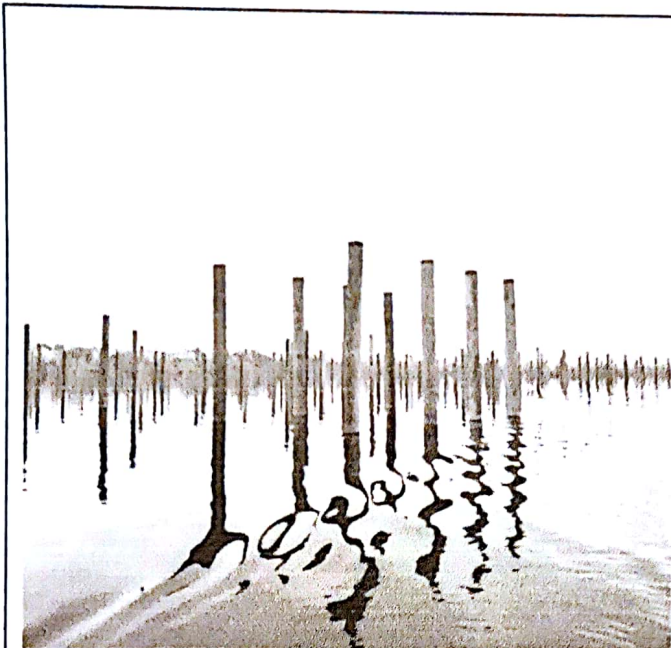
箱逆变基础管桩轴线偏差较大

针对上述问题，要求施工单位，严格按图纸设计及规范要求尽快整改完成，整改完成后自检合格再上报监理项目部复查，否则将给予严厉处罚。

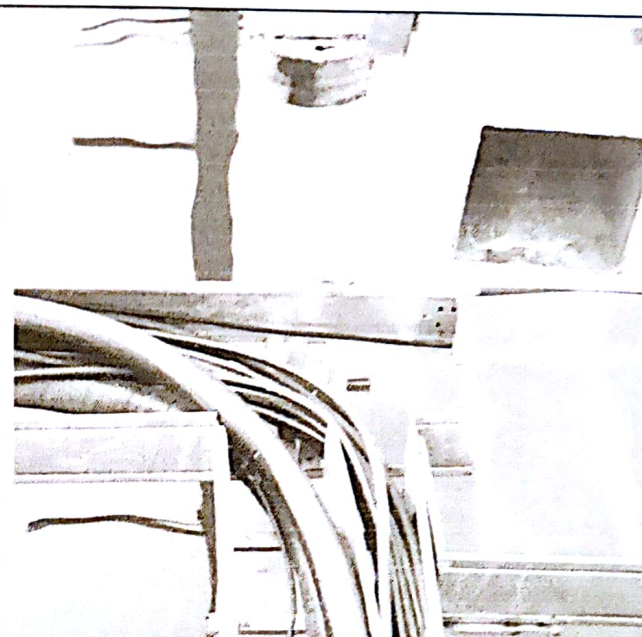
桥架转弯处里面电缆未设保护措施

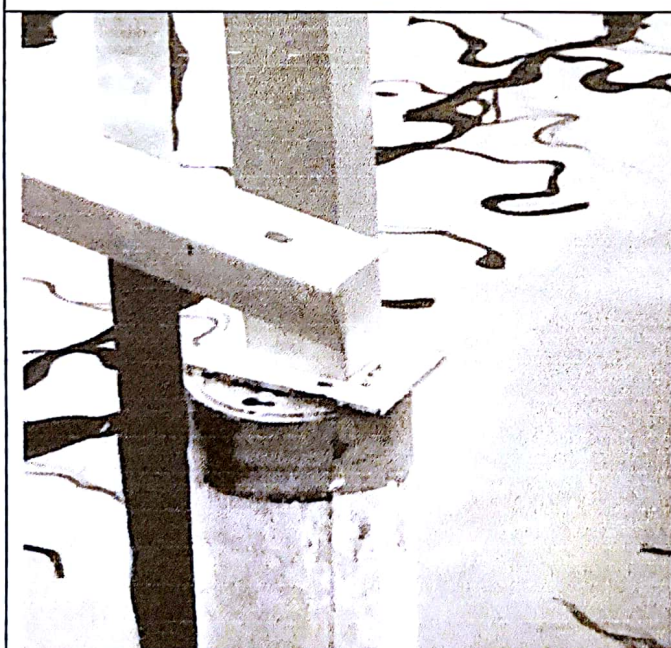
个别立柱没有满焊

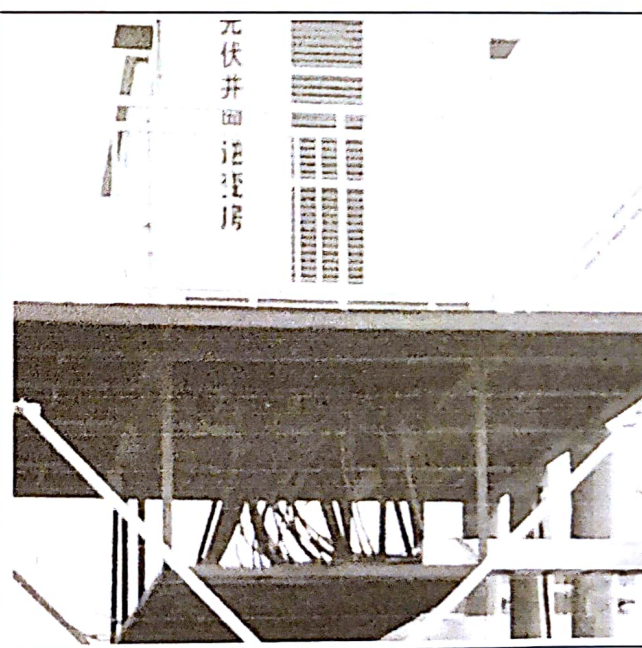
20#箱逆变底部电缆放置杂乱
