## 监理通知单

工程名称：汨罗 2×20 兆瓦渔光互补扶贫项目

编号：ZHJL-ML-048

事由：关于光伏区施工质量事宜

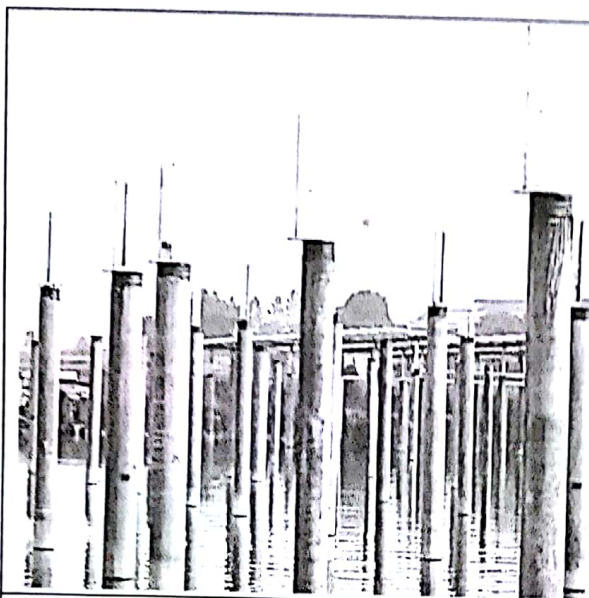
个别立柱焊接后偏移较大

针对上述问题，要求施工单位立即整改，严格按图纸设计及规范要求施工，对于上述类似问题，监理项目部此前也进行了通知，望施工单位高度重视，抓紧整改，整改完成自检合格后报监理项目部复查，否则将给予严厉处罚。  
后附相关问题照片。

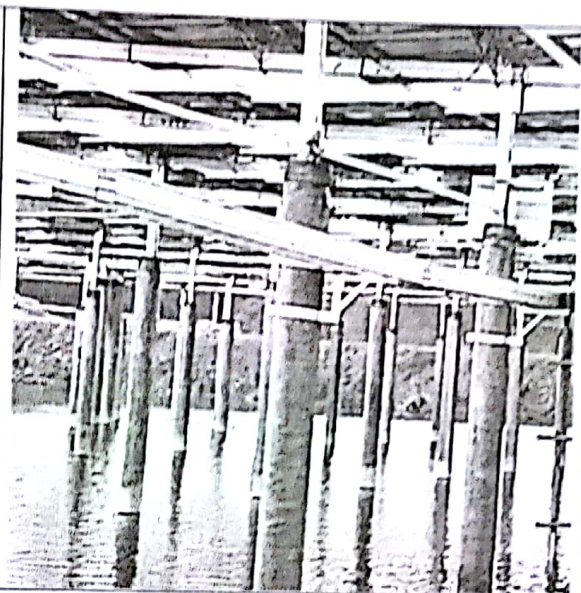
电缆桥架水平方向不平整

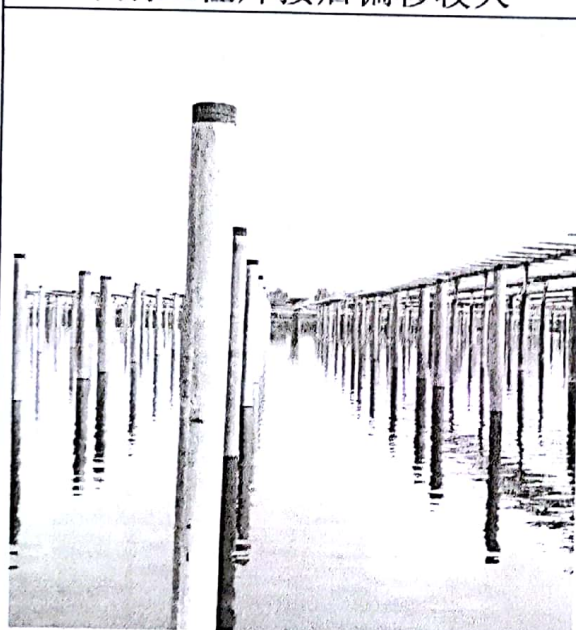
个别管桩轴线偏差较大

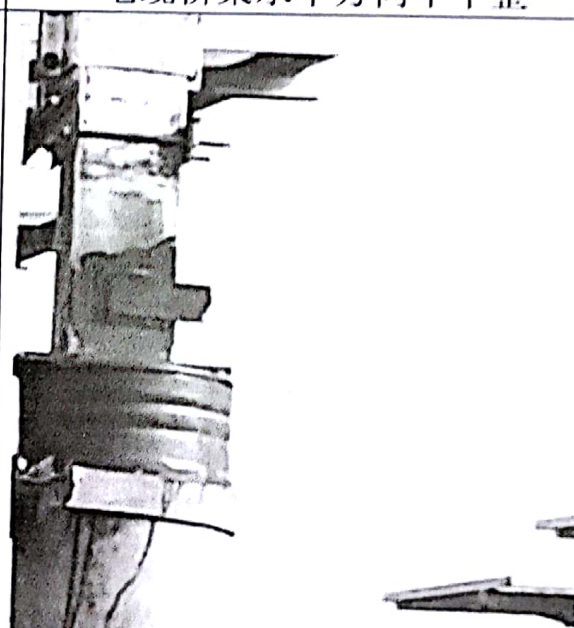
接地扁铁焊接长度不够

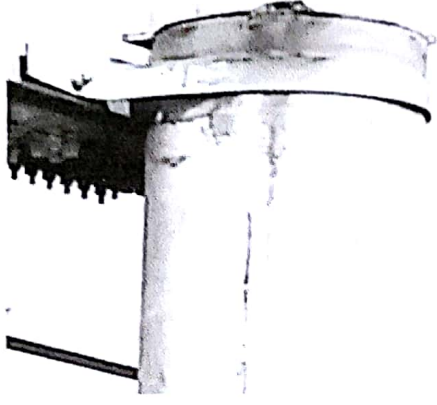
| <p>个别桩顶防腐不到位</p> | <p>个别立柱上临时焊接角钢未清除</p> |

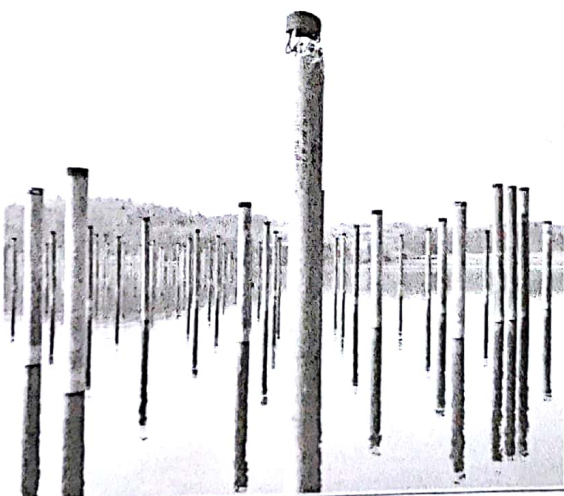
| <p>个别桩头打桩后破碎未处理</p> | <p>个别管桩严重倾斜未处理</p> |
