## 监理通知单

工程名称：措美北控 49.5 兆瓦风力发电项目

编号：17335-JL-JBKXM8-AQ-008

事由：关于 20180823 安全文明专项检查整改事宜

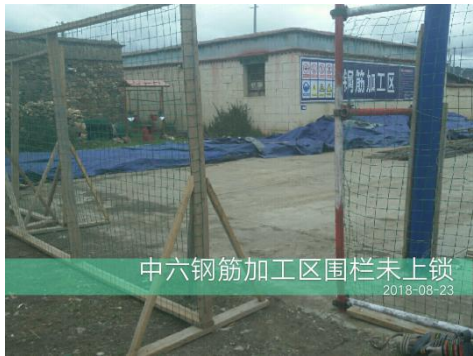
| 序号 | 资料问题描述 | 问题图片 | 整改要求 | 备注 |
|---|---|---|---|---|
| 01 | 钢筋区围栏未上锁 | | 上锁 | |

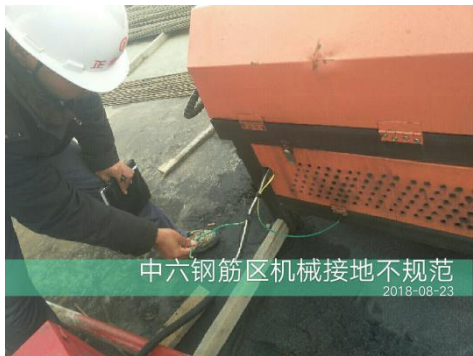
| 序号 | 资料问题描述 | 问题图片 | 整改要求 | 备注 |
|---|---|---|---|---|
| 02 | 调直机、弯曲机接地线不规范 | | 按规范进行接地 | |

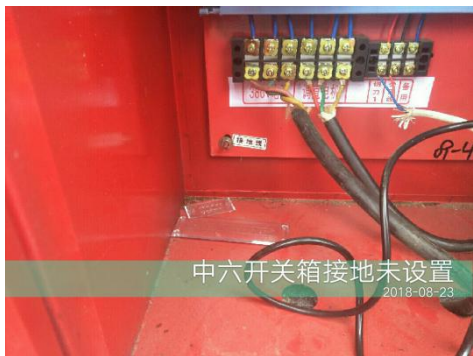
| 序号 | 资料问题描述 | 问题图片 | 整改要求 | 备注 |
|---|---|---|---|---|
| 03 | 开关箱接地线未设置 | | 按规范进行接地 | |

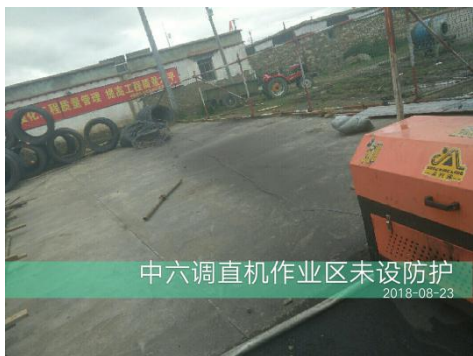
| 序号 | 资料问题描述 | 问题图片 | 整改要求 | 备注 |
|---|---|---|---|---|
| 04 | 钢筋调直机调直作业区未进行隔离围护 | | 调制去设置隔离防护措施 | |

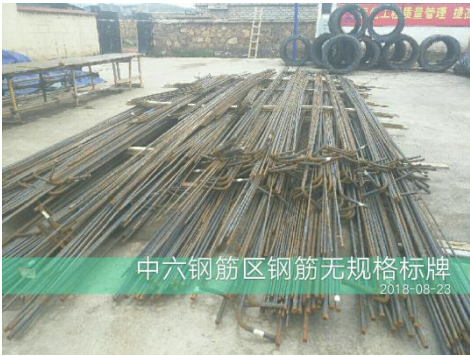
| 05 | 钢筋未设置规格标牌 | | 设置规格牌 | |

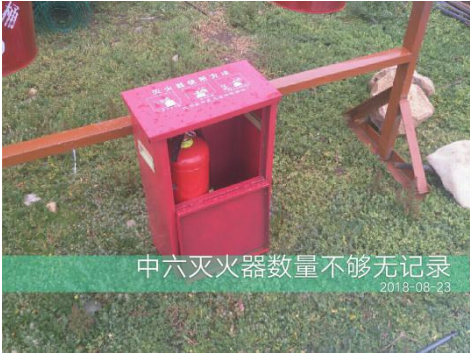
| 06 | 灭火器数量不够且无检查记录 | | 做好周检记录并添置灭火器 | |

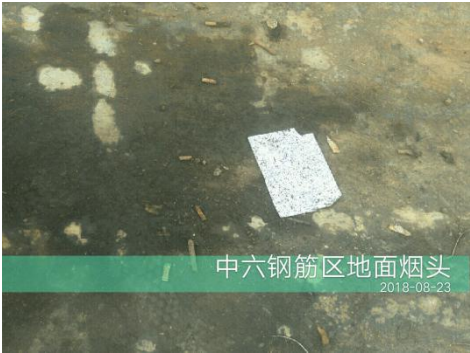
| 07 | 地面上烟头较多 | | 清理 | |

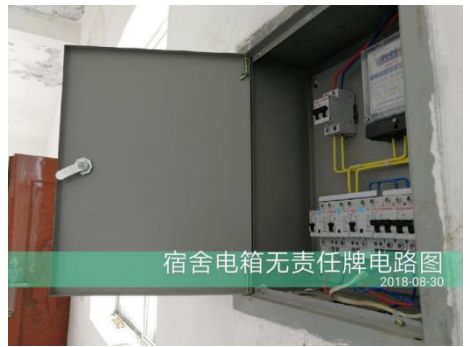
| 08 | 升压站工人生活区宿舍走廊开关箱内无电路图和责任人牌 | | 补齐责任人牌和电路图 | |

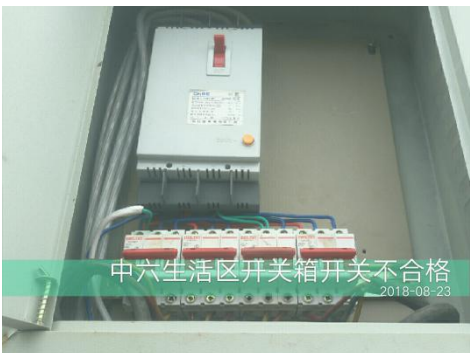
| 09 | 配电箱开关不合格 | | 更换 | |

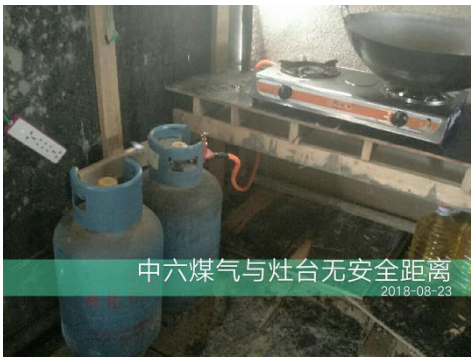
| 10 | 厨房煤气罐与煤气灶无安全距离和未隔离放置；厨房无灭火器 | <br>中六煤气与灶台无安全距离<br>2018-08-23 | 将煤气罐移除厨房 | |

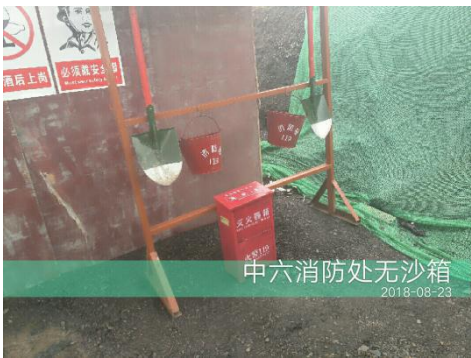
| 11 | 升压站施工现场消防处无消防沙箱 | <br>中六消防处无沙箱<br>2018-08-23 | 按规范设置消防沙箱 | |

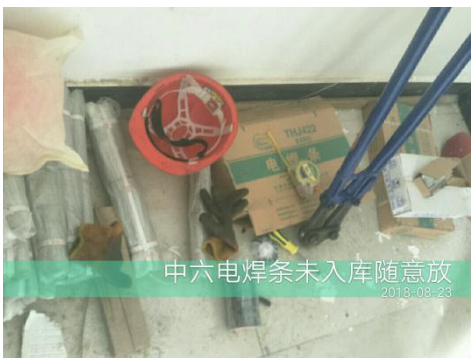
| 12 | 电焊焊条随意放在宿舍内，未离地放在库房 | <br>中六电焊条未入库随意放<br>2018-08-23 | 离地入库或上架 | |

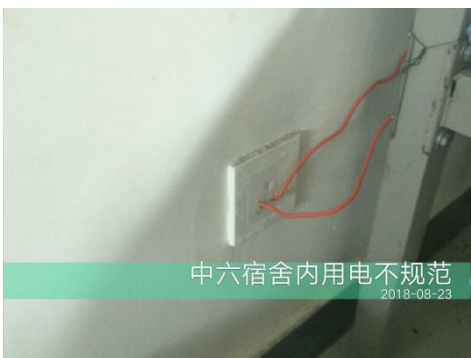
| 13 | 宿舍内用电不规范（无插头） | <br>中六宿舍内用电不规范<br>2018-08-23 | 拔出，规范使用插头 | |

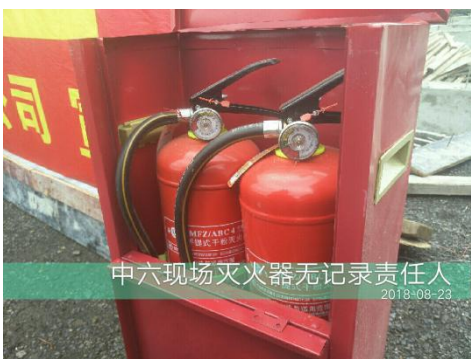
| 14 | 升压站综合楼灭火器无记录、无编号、无责任人 | <br>中六现场灭火器无记录责任人<br>2018-08-23 | 增加记录、编号和责任人 | |

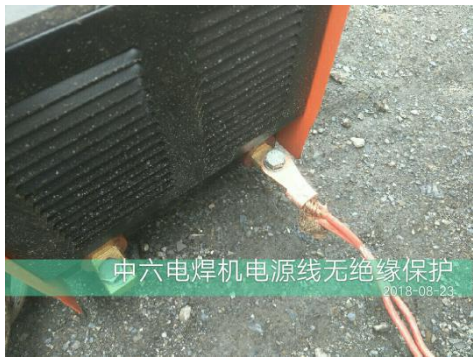
| 15 | 电焊机电源线无绝缘保护 | | 拆除 | |

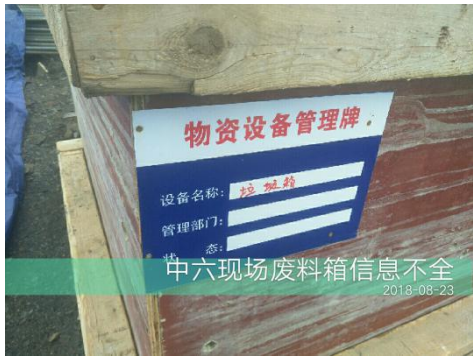
| 16 | 废料箱（垃圾箱）管理牌信息未填完善 | | 补全信息 | |

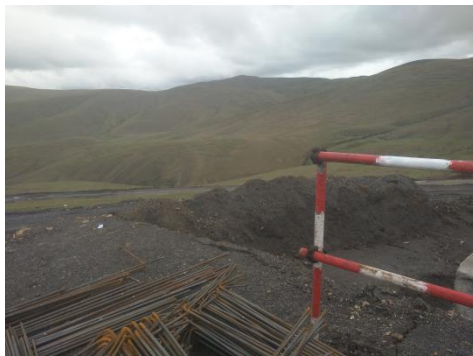
| 17 | 给水设备房基坑临边防护长度不足 | | 增加临边维护长度 | |

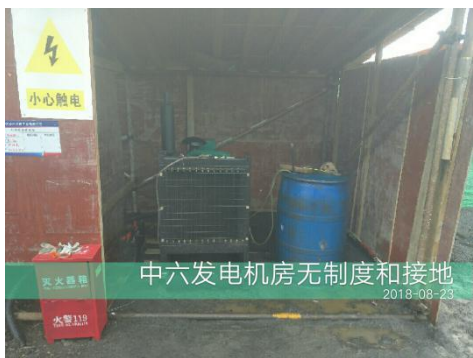
| 18 | 柴油发电机房无操作规程上墙，接地未设置，柴油机房无禁烟标牌，地面未硬化 | | 硬化地面，规范接地，操作规程上墙及增加禁烟标志 | |

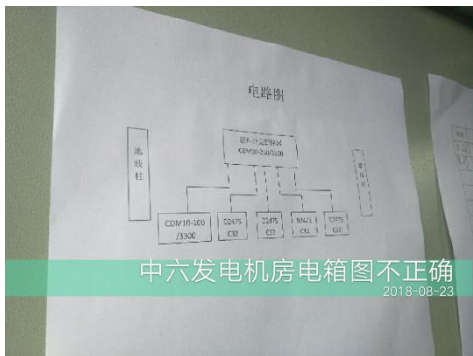
| 19 | 柴油机房 I 级配电箱电路图不准确 | | 根据实际绘制正确的电路图 | |

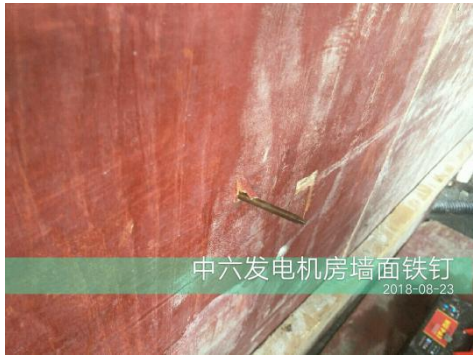
| 20 | 墙面有突出尖锐铁钉 | | 清除 | |

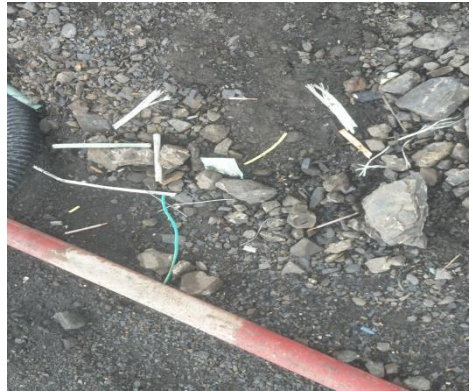
| 21 | 木工棚完工场清料净差 | | 清理 | |

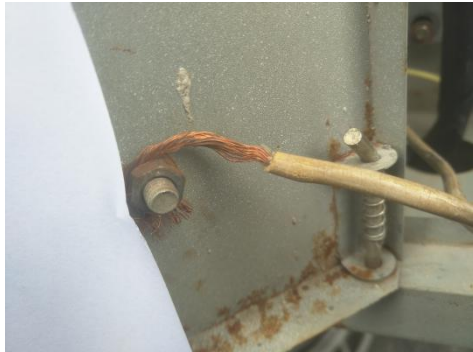
| 22 | 木工棚电箱接地松动不牢，箱门无标识 | | 增加箱门编号牌，接地牢固 | |

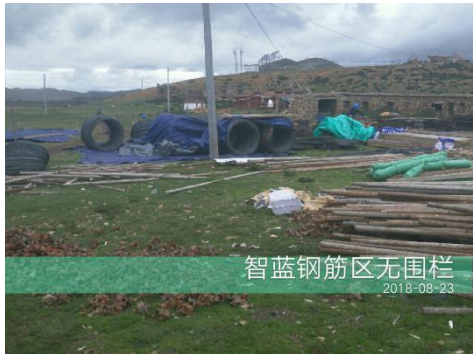
| 23 | 外箱钢筋加工区无围栏 | | 按规范设置围栏 | |

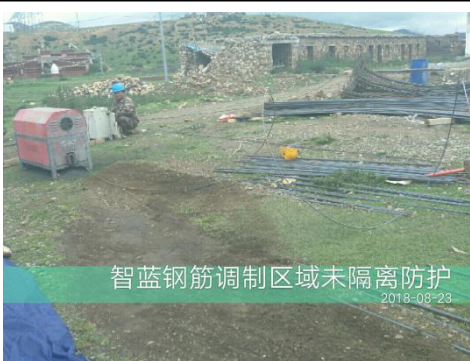
| 24 | 钢筋调直机调直作业区未进行隔离围护 | <br>智蓝钢筋调制区域未隔离防护<br>2018-08-23 | 调制去设置隔离防护 | |

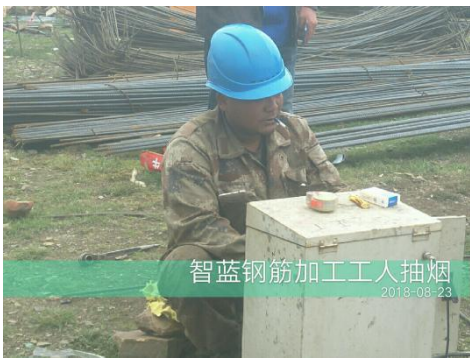
| 25 | 施工人员抽烟 | <br>智蓝钢筋加工工人抽烟<br>2018-08-23 | 现场不得吸烟 | |

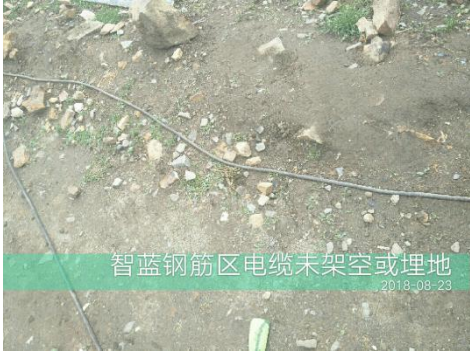
| 26 | 电缆破损、电缆未进行架空或埋地设置 | <br>智蓝钢筋区电缆未架空或埋地<br>2018-08-23 | 架空或穿管埋地 | |

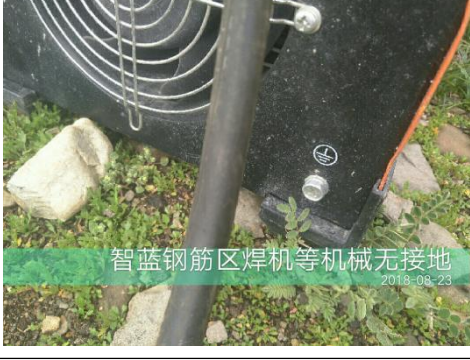
| 27 | 电焊机等机械未接地 | <br>智蓝钢筋区焊机等机械无接地<br>2018-08-23 | 规范接地 | |

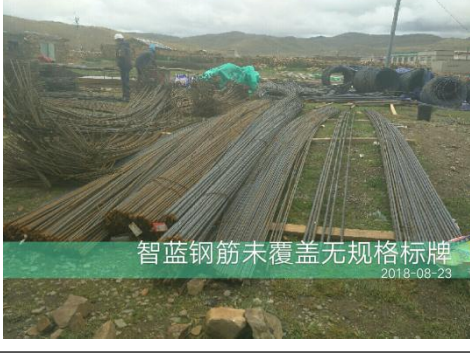
| 28 | 钢筋未设置标牌，未离地、未覆盖 | <br>智蓝钢筋未覆盖无规格标牌<br>2018-08-23 | 增加钢筋规格标牌并覆盖 | |

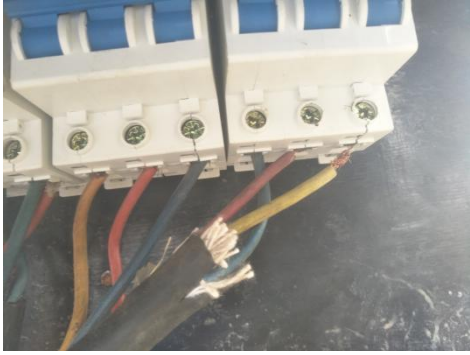
| 29 | 现场使用木制电箱，电箱一闸多用，接地线未接上 | | 拆除重做 | |

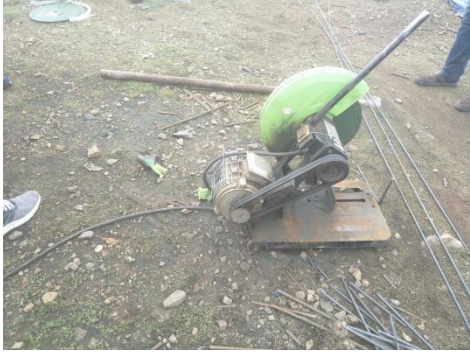
| 30 | 切断机无接地、把手无绝缘措施，皮带部分无保护措施 | | 规范接地、增加防护罩和绝缘把手 | |

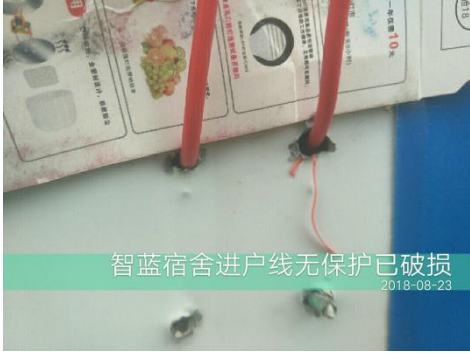
| 31 | 宿舍进户线未穿管保护，厨房进户线未穿管保护线已破损 | | 穿管保护并更换电线 | |

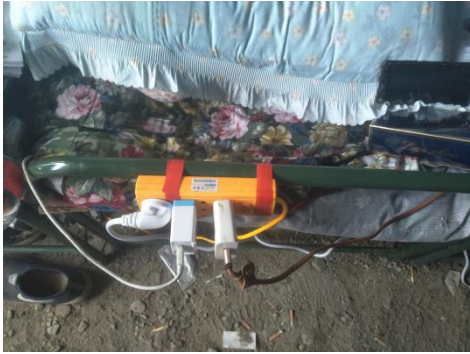
| 32 | 宿舍插座未挂墙，随意放在床上或绑扎床头 | | 拆除 | |

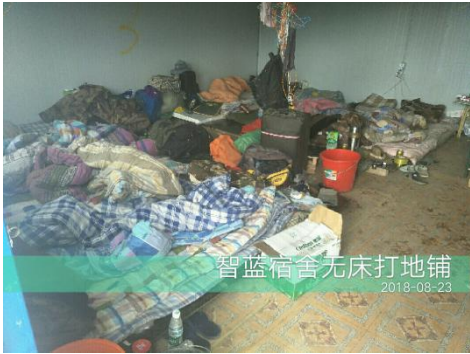
| 33 | 宿舍无床，打地铺通铺 | | 提供床铺 | |

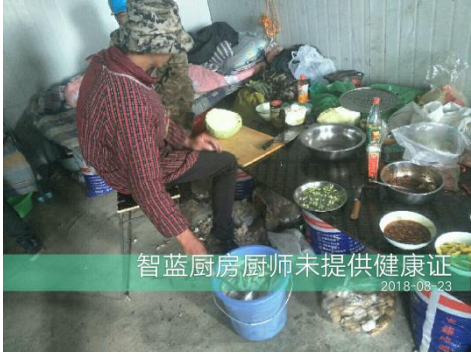
| 34 | 厨师健康证未提供未上墙 | | 健康证上墙 | |

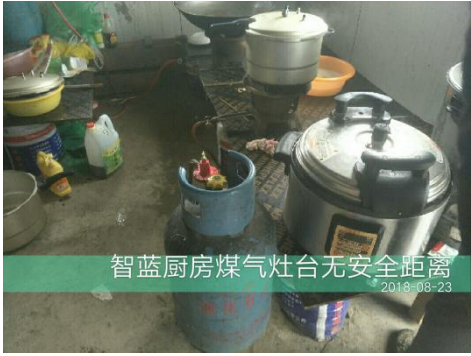
| 35 | 厨房煤气罐与灶台无安全距离和未隔离放置 | | 煤气罐移出厨房 | |

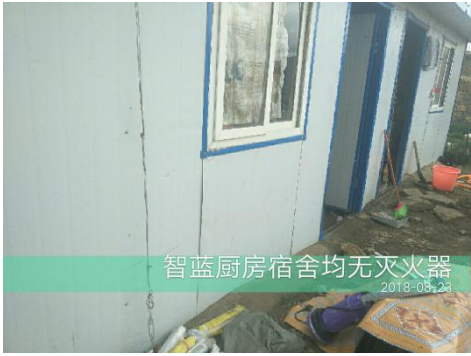
| 36 | 宿舍和厨房均无灭火器 | | 规范增加足够灭火器 | |

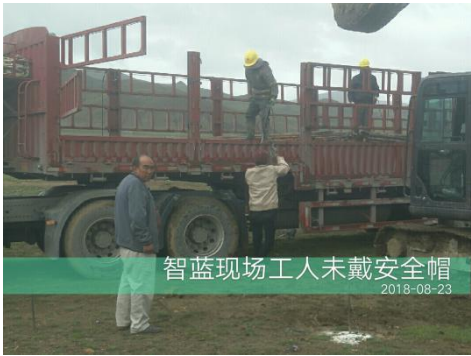
| 37 | 现场施工人员未带安全帽 | | 配备安全帽并正确佩戴 | |

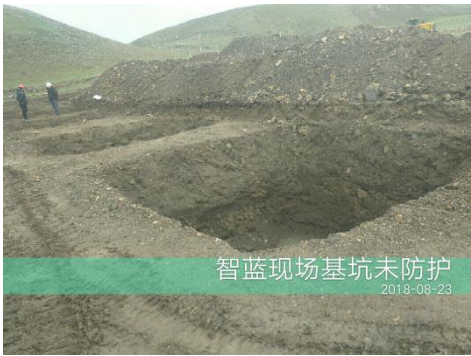
| 38 | 基坑无围护措施或围护措施不规范 | | 按要求增加临边围护 | |

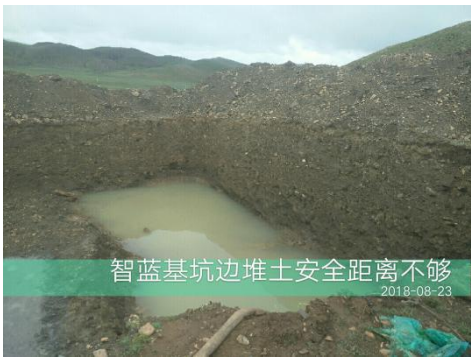
| 39 | 基坑边临边堆土安全距离不够 | <br>智蓝基坑边堆土安全距离不够<br>2018-08-23 | 堆土不得距离坑边小于规范安全距离 | |

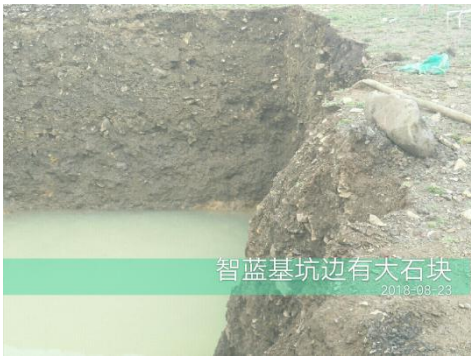
| 40 | 基坑边未放坡、临边有石头未清理、无上下人梯子，基坑积水严重，未设置集水坑和排水措施 | <br>智蓝基坑边有大石块<br>2018-08-23 | 清除大石块，及时采取排水措施，增设上下人梯子 | |

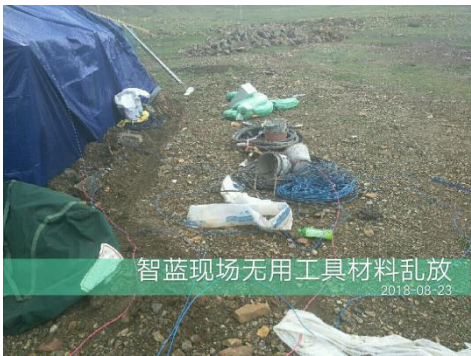
| 41 | 现场无用的机械设备和施工用具未入库，随意放置 | <br>智蓝现场无用工具材料乱放<br>2018-08-23 | 入库 | |

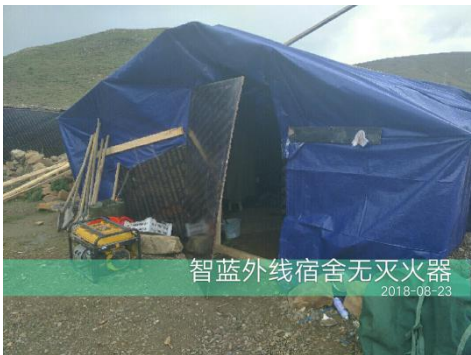
| 42 | 施工现场、宿舍和厨房未设置灭火器 | <br>智蓝外线宿舍无灭火器<br>2018-08-23 | 按规范设置灭火器 | |

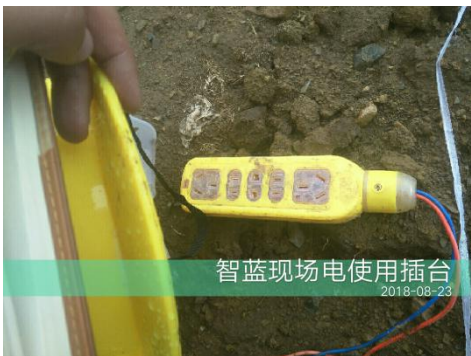
| 43 | 现场用电不规范未使用移动电源盘 | <br>智蓝现场电使用插台<br>2018-08-23 | 使用移动电源盘 | |

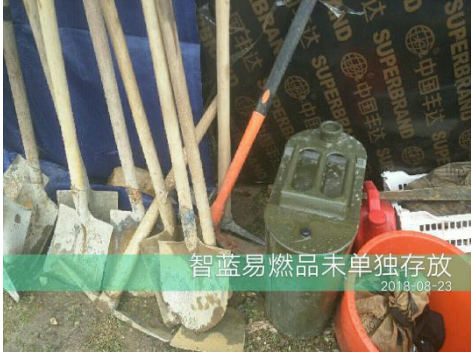
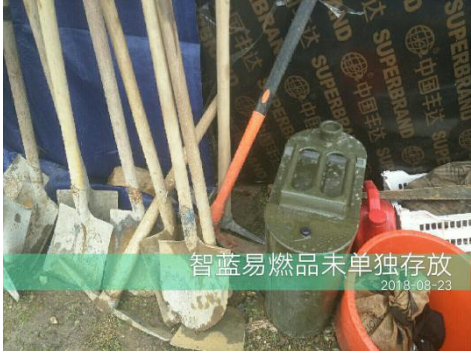
| 44 | 易燃品（柴油桶）未单独存放 | <br> | 入库单独存放 | |

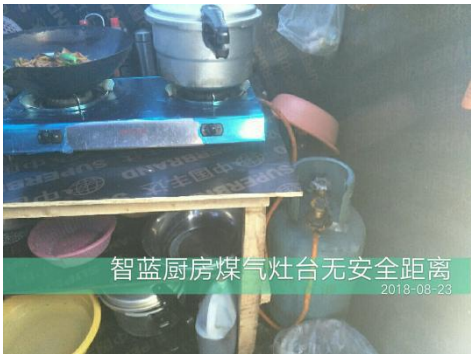
| 45 | 现场厨房煤气罐与灶台无安全距离和未隔离放置 | | 煤气罐移出厨房 | |

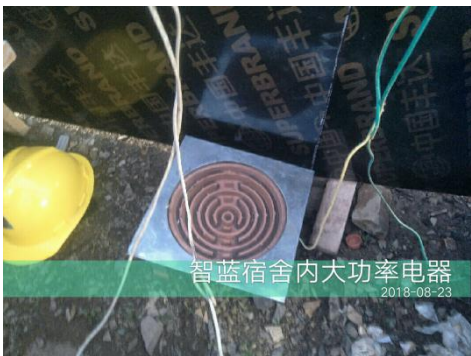
| 46 | 宿舍内接线不规范且使用大功率电器 | | 清除 | |

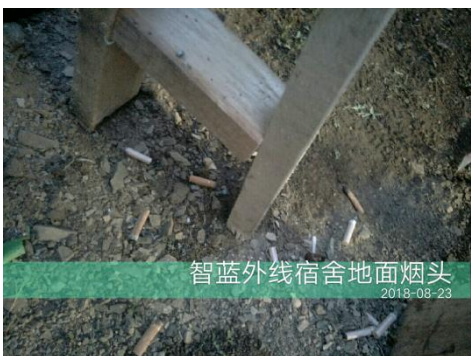
| 47 | 现场宿舍内烟头较多 | | 清理 | |

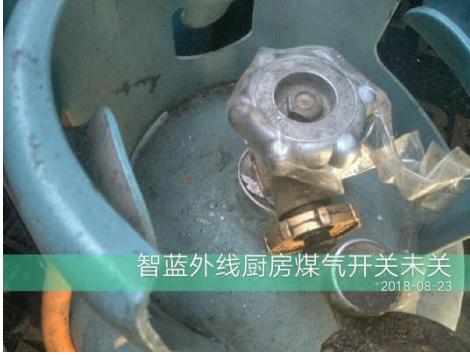
| 48 | 厨房无人时煤气罐开关未关闭 | | 非使用期间拧紧关闭开关 | |
