## 监理通知单

工程名称：措美北控 49.5 兆瓦风力发电项目

编号：17335-JL-JBKXM8-AQ-009

事由：关于 20180830 安全文明专项检查整改事宜

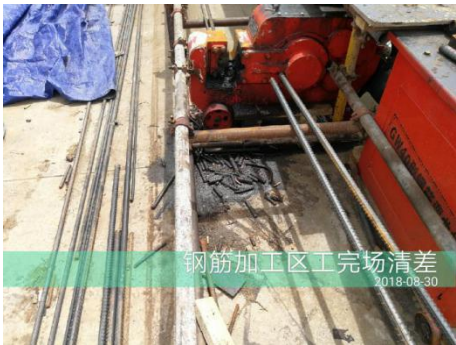
| 序号 | 问题描述 | 问题图片 | 整改要求 | 备注 |
|---|---|---|---|---|
| 01 | 升压站钢筋加工区钢筋切断机工完场清料净差，废料未入废料箱 | <br>钢筋加工区工完场清差<br>2018-08-30 | 工完场清料净，废料入箱 | |

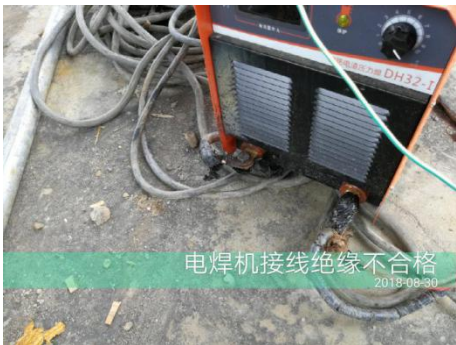
| 序号 | 问题描述 | 问题图片 | 整改要求 | 备注 |
|---|---|---|---|---|
| 02 | 升压站钢筋加工区电焊机电源线绝缘不合格 | <br>电焊机接线绝缘不合格<br>2018-08-30 | 拆除 | |

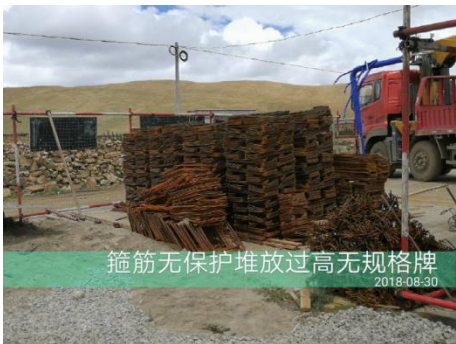
| 序号 | 问题描述 | 问题图片 | 整改要求 | 备注 |
|---|---|---|---|---|
| 03 | 升压站钢筋加工区钢筋箍筋成品保护不到位，无标识牌、未覆盖 | <br>箍筋无保护堆放过高无规格牌<br>2018-08-30 | 设置钢筋标识牌，离地 20CM，上部及周围覆盖 | |

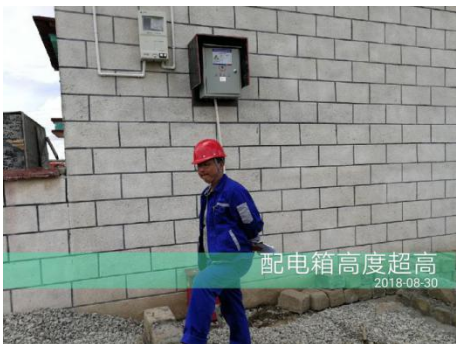
| 序号 | 问题描述 | 问题图片 | 整改要求 | 备注 |
|---|---|---|---|---|
| 04 | 升压站钢筋加工区配电箱安装高度过高 | <br>配电箱高度超高<br>2018-08-30 | 降至 1-1.4 米高度 | |

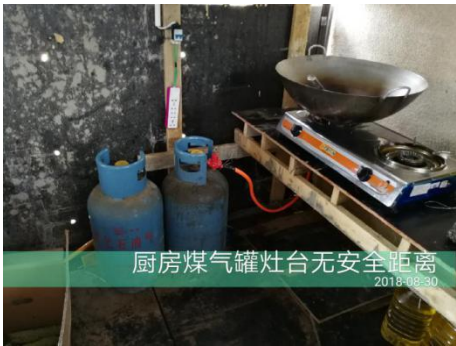
| 05 | 升压站工人生活区厨房<br>煤气罐与煤气灶安全距离不够和未隔离放置 | <br>厨房煤气罐灶台无安全距离<br>2018-08-30 | 煤气罐移出厨房外 | |

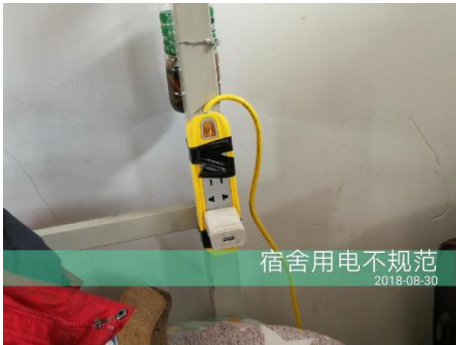
| 06 | 宿舍用电不规范，插头绑扎在床头 | <br>宿舍用电不规范<br>2018-08-30 | 拆除 | |

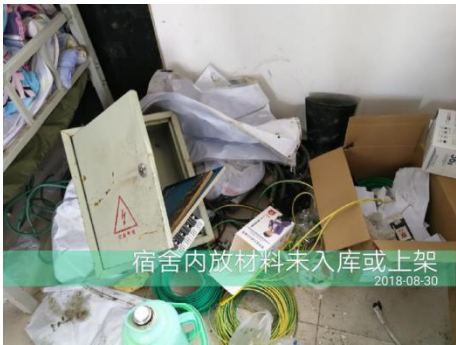
| 07 | 电线、开关等材料随意放在宿舍地面，未上架或入库入箱 | <br>宿舍内放材料未入库或上架<br>2018-08-30 | 设置货架或入库房 | |

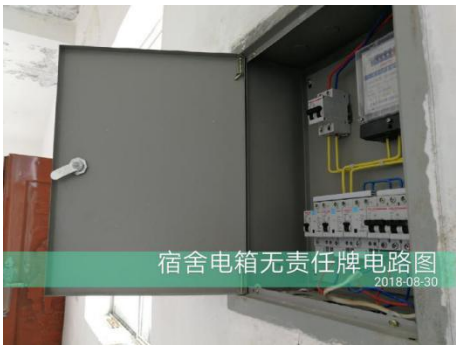
| 08 | 升压站工人生活区宿舍走廊开关箱内无电路图和责任人牌 | <br>宿舍电箱无责任牌电路图<br>2018-08-30 | 补齐责任人牌和电路图 | |

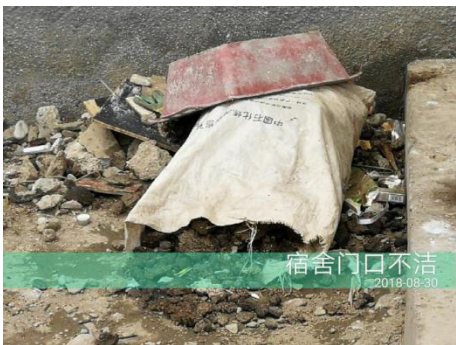
| 09 | 升压站工人生活区宿舍门口杂物垃圾未清理，宿舍内卫生差 | <br>宿舍门口不洁<br>2018-08-30 | 清理，门口设置垃圾桶定期清倒，宿舍内制定打扫卫生值日表 | |

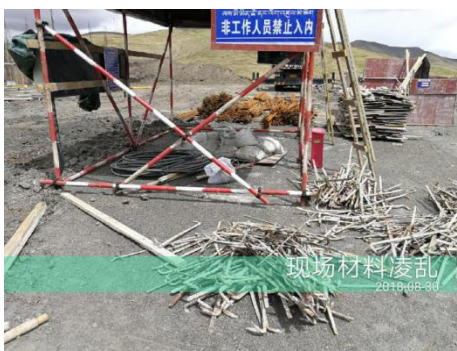
| 10 | 升压站施工现场材料堆放凌乱，成品保护不到位 | | 分类堆放整齐并覆盖 | |

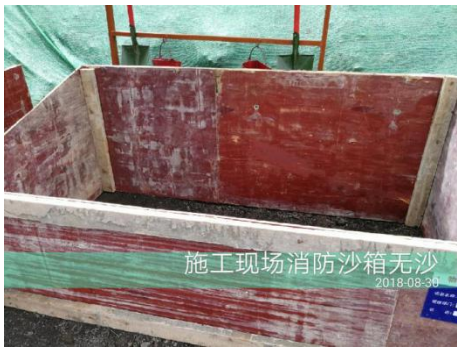
| 11 | 升压站施工现场消防设备处沙箱无沙 | | 添置足够的沙 | |

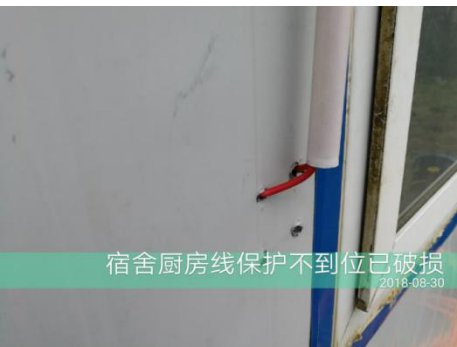
| 12 | 外线生活区宿舍进户线穿管保护不到位，厨房进户线穿管保护不到位且已破损 | | 拆除或穿管保护 | |

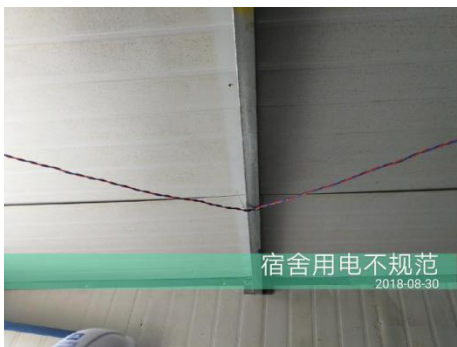
| 13 | 外线生活区宿舍用电不规范，电线用铁丝固定在横梁上、插台负荷过大 | | 采取绝缘措施 | |

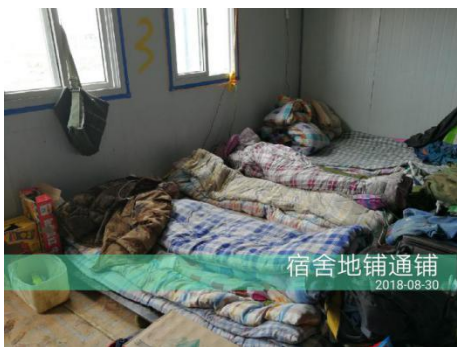
| 14 | 外线生活区宿舍无床，打地铺通铺 | | 提供床铺，每间宿舍住人不得超过 8 人，上下铺不超过 16 人 | |

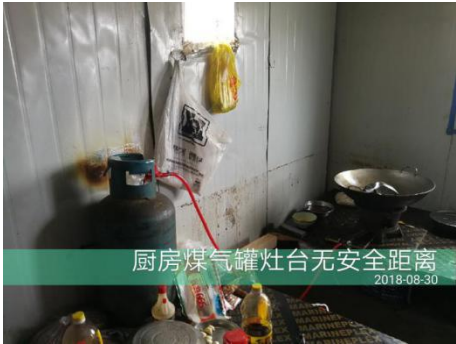
| 15 | 外线生活区厨房煤气罐与灶台无安全距离和未隔离放置，厨师健康证未提供未上墙 | <br>厨房煤气罐灶台无安全距离<br>2018-08-30 | 煤气罐移出厨房 | |

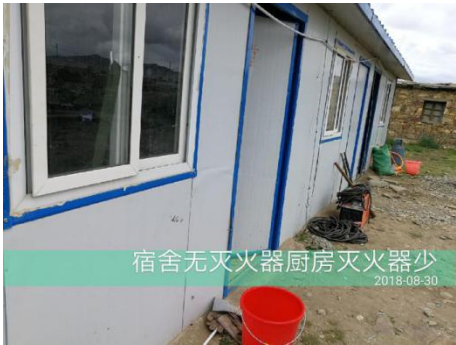
| 16 | 外线生活区宿舍无灭火器和厨房灭火器数量不足 | <br>宿舍无灭火器厨房灭火器少<br>2018-08-30 | 按规范要求设置足够灭火器，每个灭火箱防治两具灭火器 | |

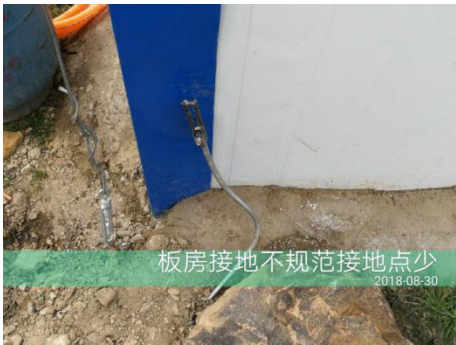
| 17 | 外线生活区厨房和宿舍板房接地不规范且接地点少 | <br>板房接地不规范接地点少<br>2018-08-30 | 按规范设置接地 | |

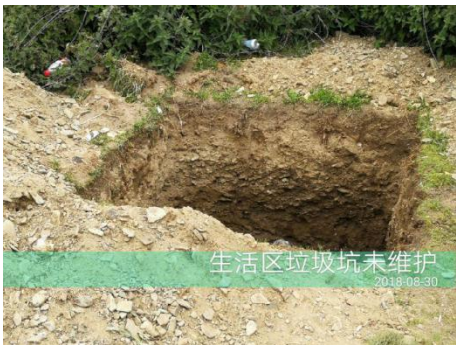
| 18 | 外线生活区门口垃圾坑未进行临边防护 | <br>生活区垃圾坑未维护<br>2018-08-30 | 坑边设置围护并挂警示标志牌或填平 | |

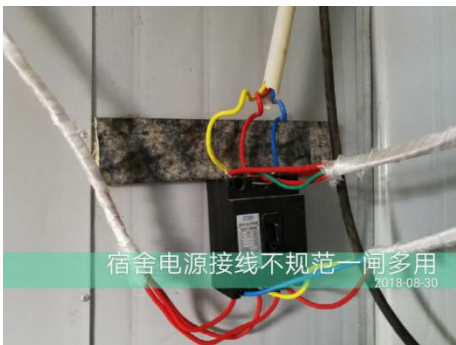
| 19 | 外线生活区羊毛加工房内电源箱一闸多用 | <br>宿舍电源接线不规范一闸多用<br>2018-08-30 | 拆除 | |

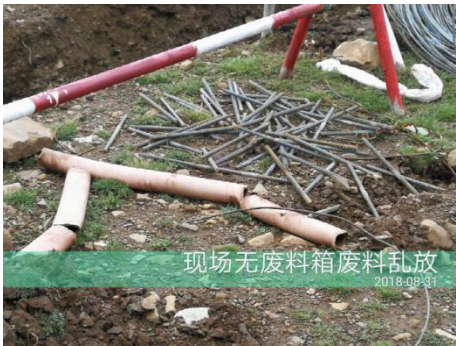
| 20 | 外线施工现场未设置废料箱，模板、钢筋废料散放 | | 现场设置废料箱，所有钢筋模板废料入箱 | |

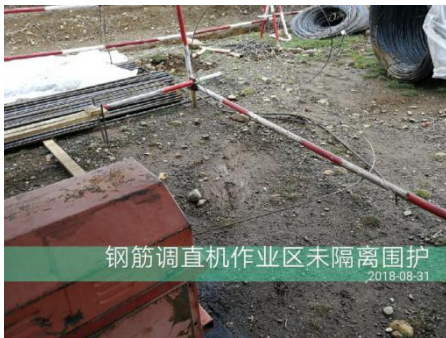
| 21 | 外线施工现场钢筋调直机作业区未隔离防护 | | 调直区设置隔离防护措施 | |

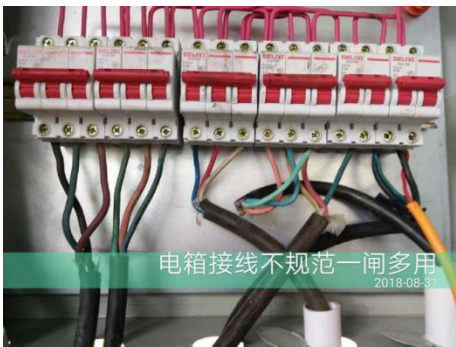
| 22 | 外线施工现场钢筋棚电箱内接线不规范，一闸多用 | | 拆除 | |

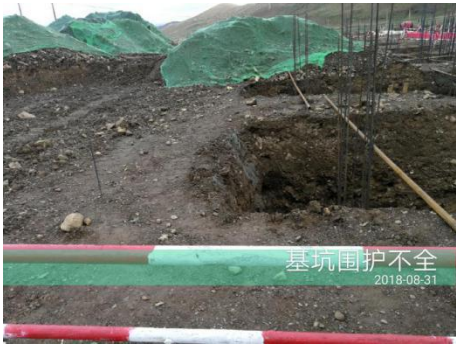
| 23 | 外线施工现场基坑临边防护不到位 | | 坑边交圈设置红白相间的围护栏杆挂警示标志 | |

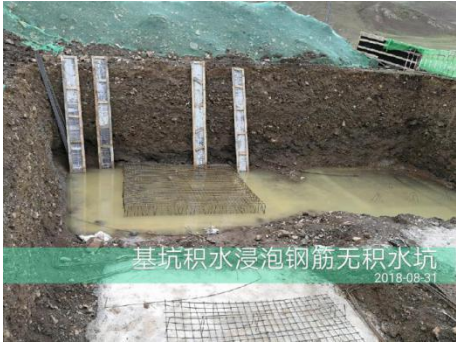
| 24 | 外线施工现场基坑内积水较多，钢筋浸泡在水里，无集水坑 | | 设置集水井及时抽水 | |

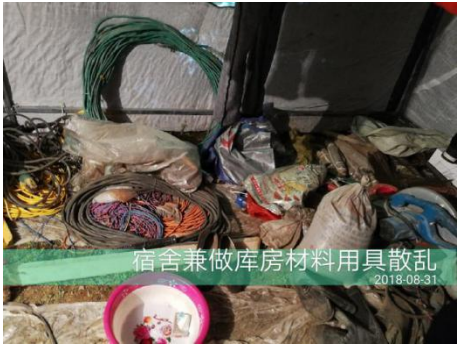
| 25 | 外线施工现场工人宿舍内兼做库房，电线、电焊条、切断机等随意放在地面 | | 定制货架存放或设置库房 | |
