## 监理通知单

工程名称：措美北控 49.5 兆瓦风力发电项目

编号：17335-JL-JBKXM8-AQ-013

# 西藏措美 49.5MW 风电项目现场服务情况及 安全质量问题整改通知

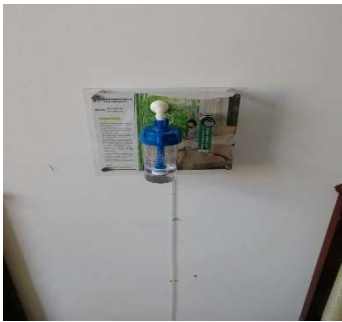
| 2 | 员工宿舍安装制氧设备 | | |

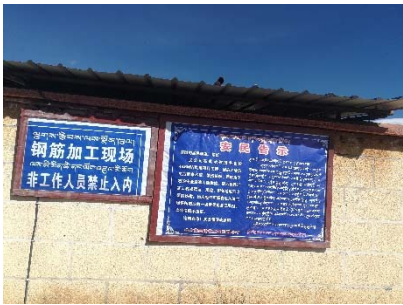
| 3 | 钢筋加工场告知牌采用汉、藏双语 | | |

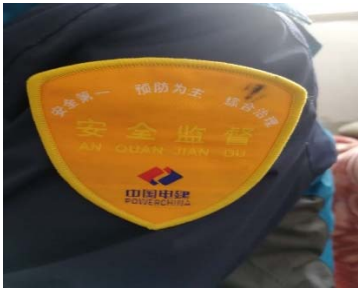
| 4 | 贵州电建安全管理人员佩戴“安全监督”袖章 | | |

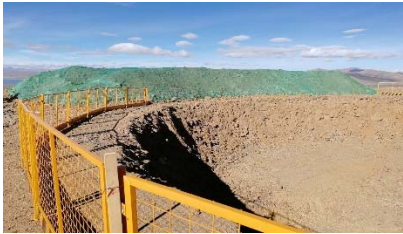
| 5 | 风机基础防护到位，土方覆盖到位 | | |

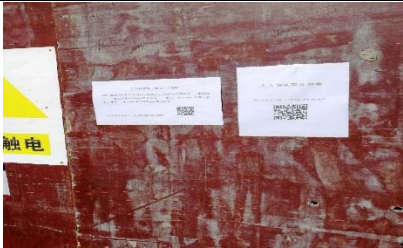
| 6 | 现场工艺流程以及职业健康要求，采用微信扫描二维码形式 | | |

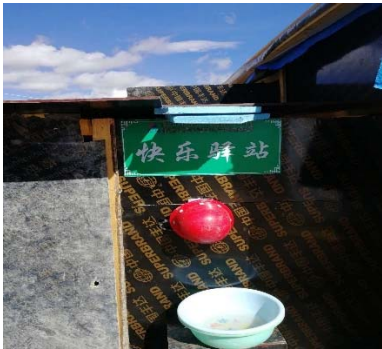
| 7 | 开关站为便于施工人员临时休息设置了“快乐驿站” | | |

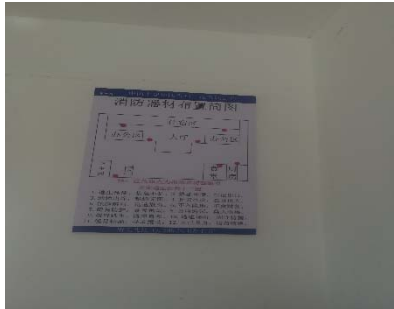
| 8 | 为便于人员了解办公区消防器材布置情况，贵州电建办公区门口张贴消防器材布置图 | | |

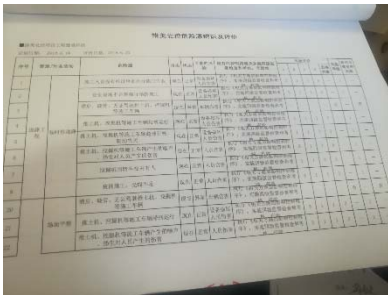
| 序号 | 问题描述 | 问题图片 | 整改要求 | 备注 |
|---|---|---|---|---|
| 1 | 抽查业主项目部文件《措美北控危险源辨识及评价》，其控制措施策划中统一写成“执行《相关方施加影响控制程序》”，措施笼统 | | 根据实际情况识别项目现场危险源，并制定切实可行措施 | |

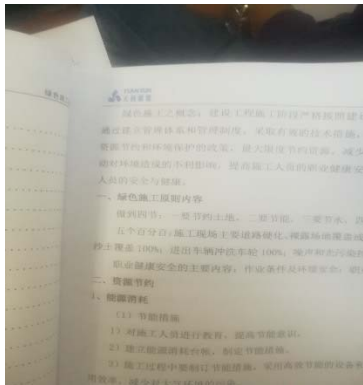
| 序号 | 问题描述 | 问题图片 | 整改要求 | 备注 |
|---|---|---|---|---|
| 2 | 抽查业主项目部文件《绿色施工计划》，其页眉 logo 与公司不符 | | 统一按照公司 logo 编制文件 | |

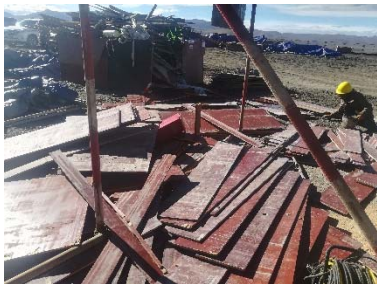
| 序号 | 问题描述 | 问题图片 | 整改要求 | 备注 |
|---|---|---|---|---|
| 3 | 抽查升压站木工加工区，发现灭火器箱未定置放置，被模板压倒，事故时不利用人员使用 | | 按照 DL5027-2015《电力设备典型消防规程》第 14.2 条规定灭火器应设置在明显和便于取用的地方，且不得影响疏散。灭火器摆放应稳固，其铭牌应朝外 | |

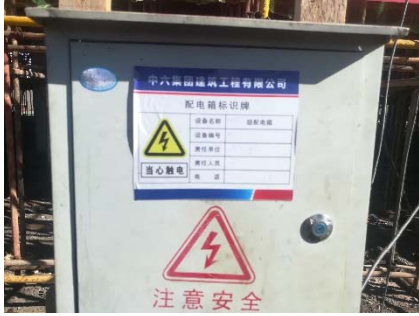
| 4 | 抽查升压站三级配电箱，未标示编号和责任人 | | 按照<br>BKFD-3AZ007-2018<br>《风电工程建设安全<br>文明施工标准化手<br>册》2.3.7 条和<br>JGJ46-2005《临时用<br>电安全技术规范》8.1<br>条要求规定完善 | |

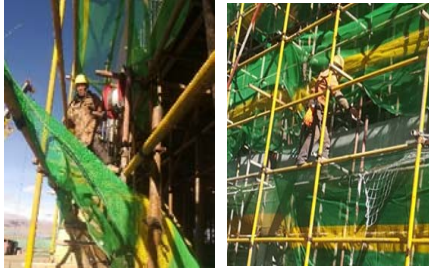
| 5 | 抽查升压站施工现场情况，发现两名施工人员高处作业未系安全带，无防护措施 | | 按照<br>BKFD-3AZ007-2018<br>《风电工程建设安全<br>文明施工标准化手<br>册》2.9.6 条规定要求<br>完善 | |

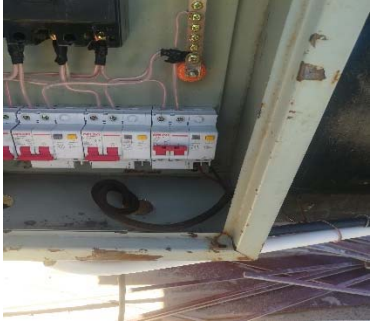
| 6 | 抽查升压站 II 级配电箱（编号 001）内负荷开关未标明用电设备的用途且穿孔电缆未做防护 | | 按照 JGJ46-2005《临<br>时用电安全技术规<br>范》8.1 条要求规定完<br>善 | |

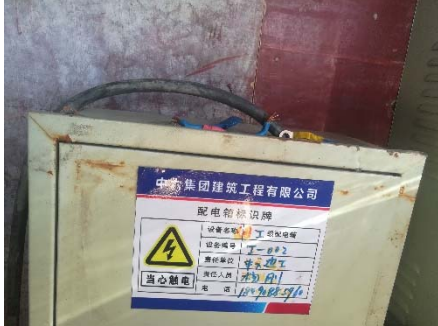
| 7 | 抽查升压站 I 级配电箱编号 I-002，配电箱上方放有杂物，进线电缆采用上进线，杂物或雨水易从电缆进线孔处落入配电箱内 | | 按照 JGJ46-2005《临<br>时用电安全技术规<br>范》8.1 条要求规定完<br>善 | |

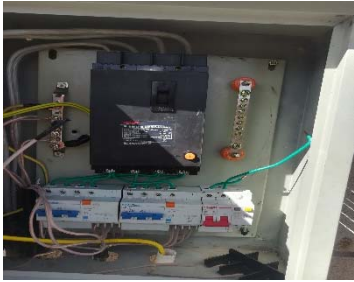
| 8 | 抽查中六集团建筑工程公司钢筋加工区 II 级配电箱编号 II-001，箱内线头裸露，负荷开关未标明用电设备的用途，零排和地排无标示。 | | 按照<br>BKFD-3AZ007-2018<br>《风电工程建设安全<br>文明施工标准化手<br>册》2.3.21 条要求规<br>定完善 | |

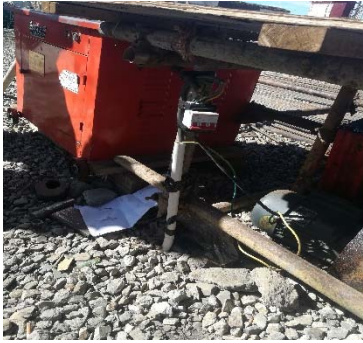
| 9 | 抽查中六集团建筑工程公司钢筋加工区钢筋弯曲机开关未采用漏电保护器，开关上口接多个负荷。 | | 按照<br>BKFD-3AZ007-2018<br>《风电工程建设安全<br>文明施工标准化手<br>册》2.3.7 条要求整改 | |

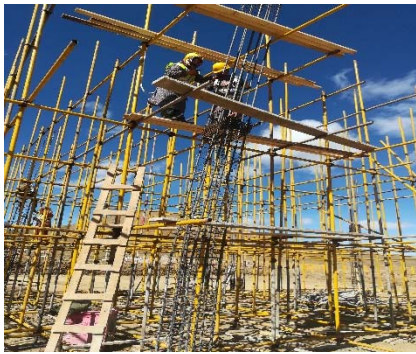
| 10 | 抽查开关站现场施工情况，施工人员站在未固定的单架板上进行工作，且其中一名施工人员安全带低挂高用，不符合使用要求 | | 按照<br>BKFD-3AZ007-2018<br>《风电工程建设安全<br>文明施工标准化手<br>册》2.4.11 和 2.9.6<br>条要求完善 | |

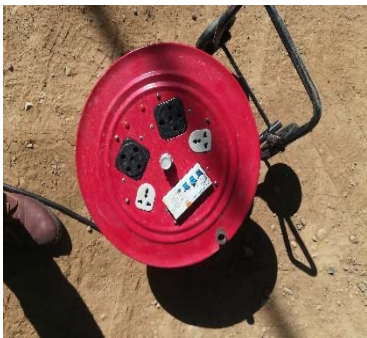
| 11 | 开关站内使用的电源盘进线开关损坏，无日常检查记录 | | 按照<br>BKFD-3AZ007-2018<br>《风电工程建设安全<br>文明施工标准化手<br>册》2.3.27 条要求完<br>善 | |

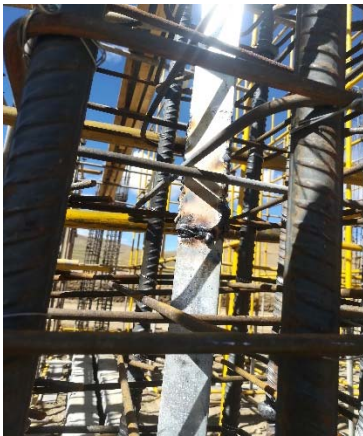
| 12 | 抽查开关站内一次接地，接地扁铁焊接完后未及时处理焊渣和刷防腐漆 | | 按照<br>BKFD-3AZ004-2018<br>《风电工程建设质量<br>工艺标准化手册》第<br>二部分电气安装工程<br>接地部分要求完善 | |

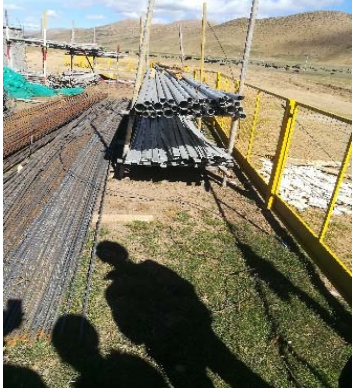
| 13 | 抽查开关站材料堆场，镀锌钢管上方放有木头，材料未分类存放，无明显标志 | | 按照<br>BKFD-3AZ007-2018<br>《风电工程建设安全<br>文明施工标准化手<br>册》2.11.2 条要求完<br>善 | |

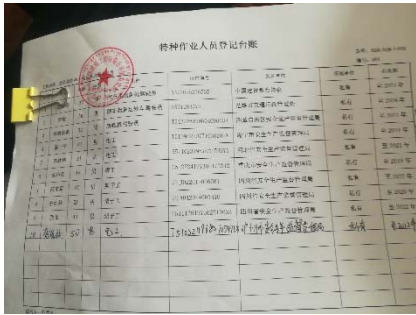
| 14 | 抽查现场临时配电箱检查<br>责任人杨刚和万福林，上<br>报资料未查到此两人特殊<br>工种上报资料记录，特种<br>作业人员资质未报审 | | 特种作业人员（电工）<br>需持证上岗 | |
