## 监理通知单

工程名称：措美北控 49.5 兆瓦风力发电项目

编号：17335-JL-JBKXM8-ZL-019

事由：关于铁塔组装现场质量问题

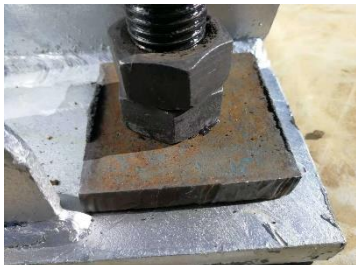
| 序号 | 问题描述 | 问题图片 | 整改要求 | 备注 |
|---|---|---|---|---|
| 1 | 垫块棱角毛刺未处理 | | 使用工具进行光滑处理 | 贵电 |

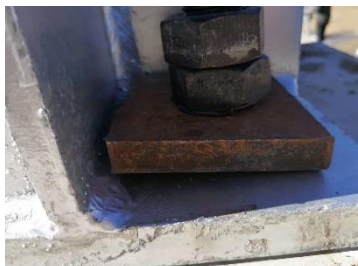
| 序号 | 问题描述 | 问题图片 | 整改要求 | 备注 |
|---|---|---|---|---|
| 2 | 垫块底部悬空 | | 使用适合该部位规格尺寸的垫块或进行打磨处理 | 贵电 |

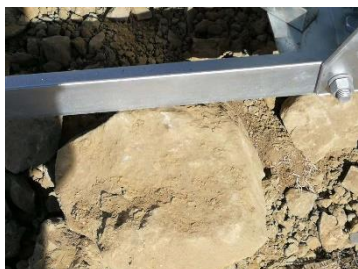
| 序号 | 问题描述 | 问题图片 | 整改要求 | 备注 |
|---|---|---|---|---|
| 5 | 地面组装塔架施工中使用的石块作为垫块表面未进行保护 | | 用麻袋或其他软质材料进行支垫保护 | 贵电 |

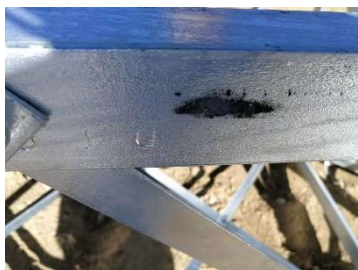
| 序号 | 问题描述 | 问题图片 | 整改要求 | 备注 |
|---|---|---|---|---|
| 6 | 构件表面镀锌层破坏 | | 按要求进行补漆，厚度满足规范要求 | 贵电 |

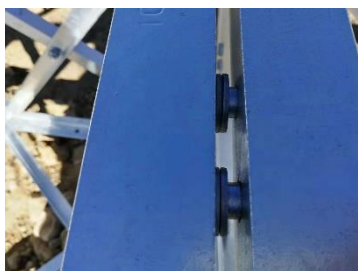
| 序号 | 问题描述 | 问题图片 | 整改要求 | 备注 |
|---|---|---|---|---|
| 7 | 构件间垫片缺少或错误 | | 补齐或更换正确的垫片垫块 | 贵电 |
